Klantenrapport

Rapport nummer: 0000000859111-NL253
Inspectie plaats: ALMERE
Bezichtigingdatum: 06.10.2021
Vlag : KB-849-X

Opel Astra Sports Tourer; Hatchback; Petrol; Manual; Blue

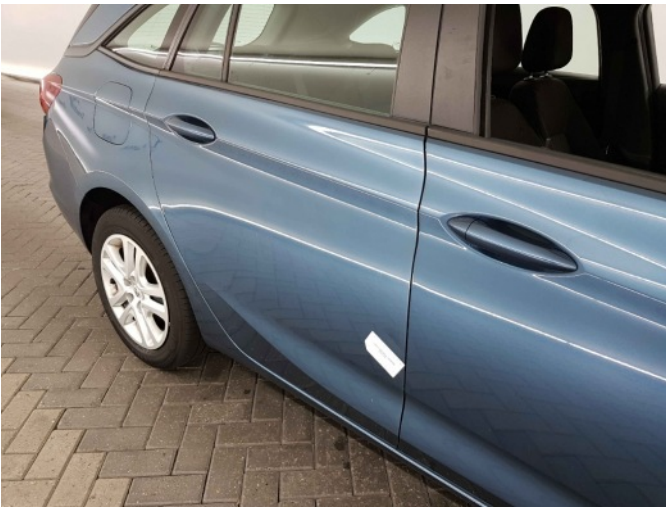
1. Portier achter - rechts

Deuk/Deuken

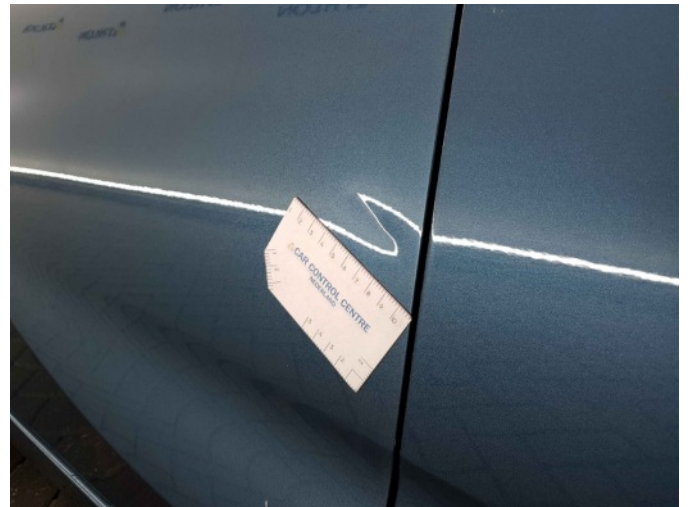
1. Portier achter - rechts

Deuk/Deuken

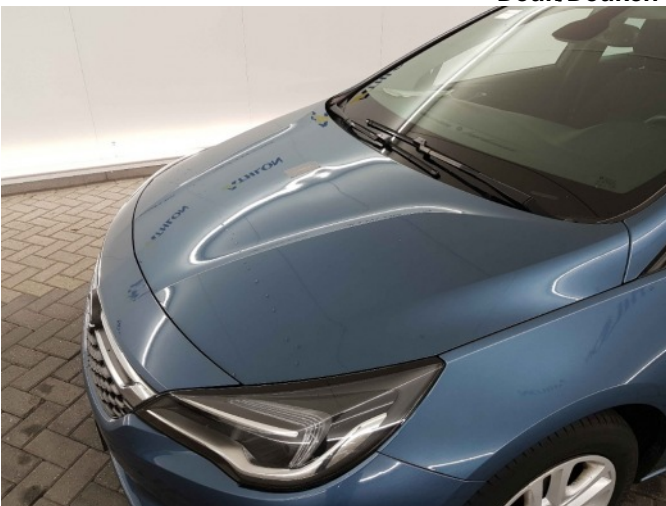
2. Motorkap

Deuk/Deuken

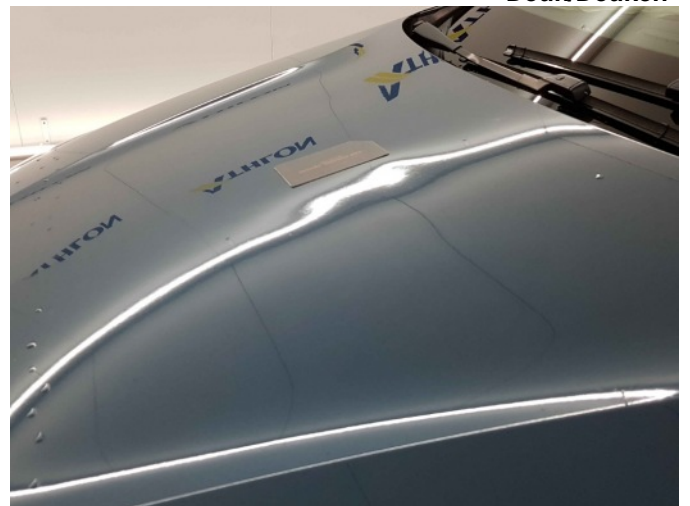
2. Motorkap

Deuk/Deuken

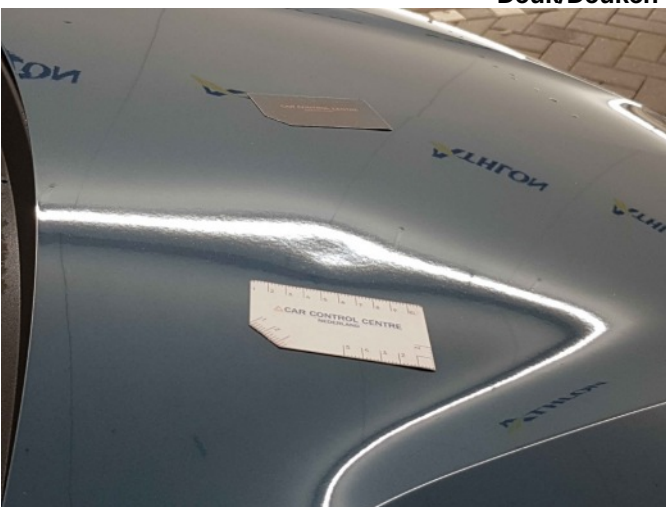
2. Motorkap

Deuk/Deuken

Gebruikssporen

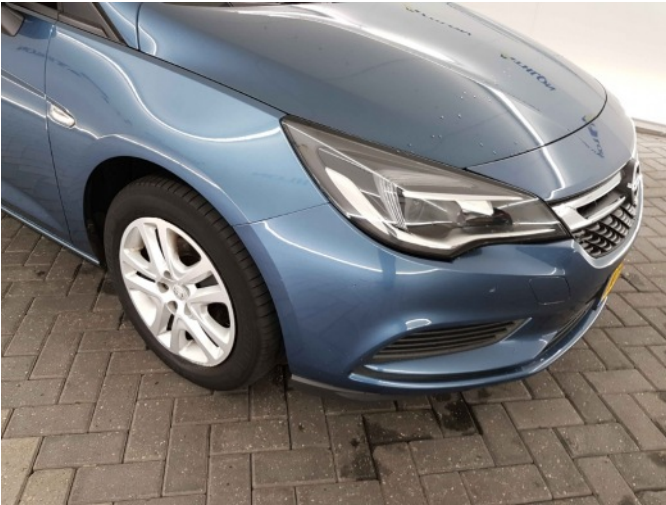
1. Diverse

Gebruikssporen

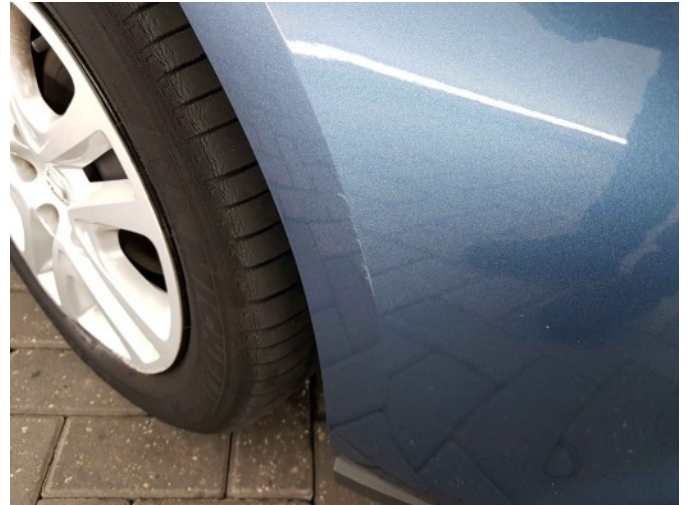
1. Diverse

Gebruikssporen

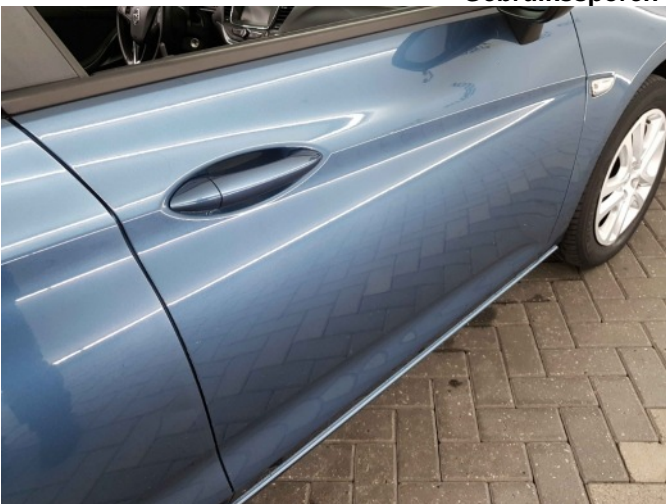
1. Diverse

Gebruikssporen

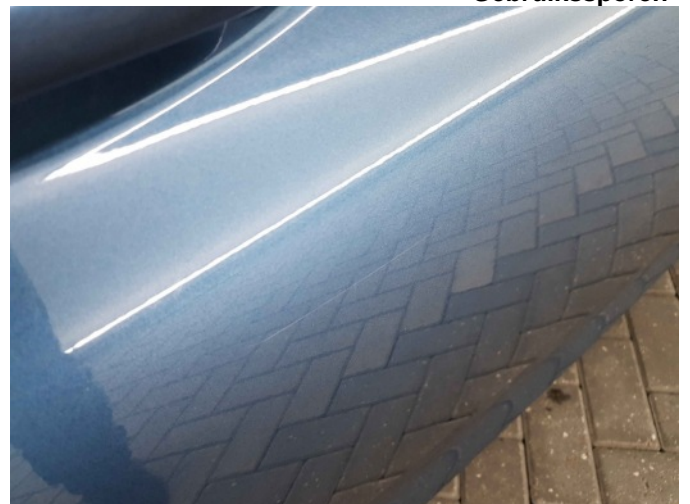
1. Diverse

Gebruikssporen

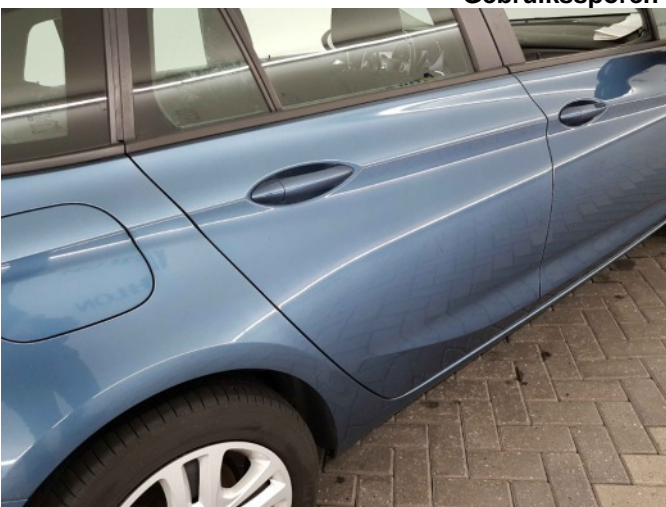
1. Diverse

Gebruikssporen

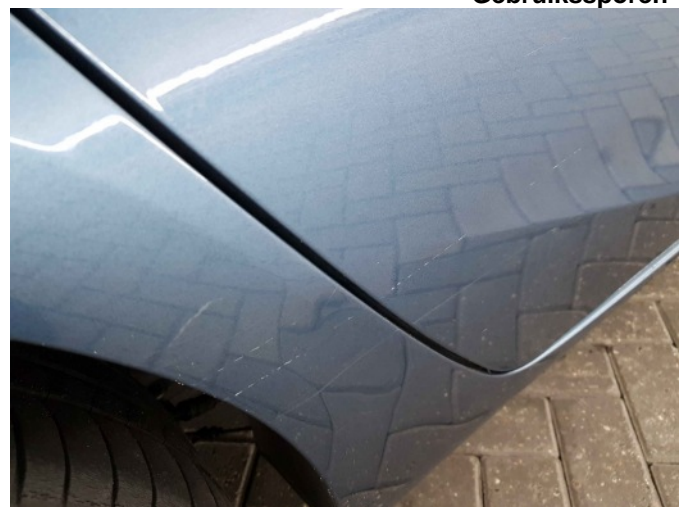
1. Diverse

Gebruikssporen

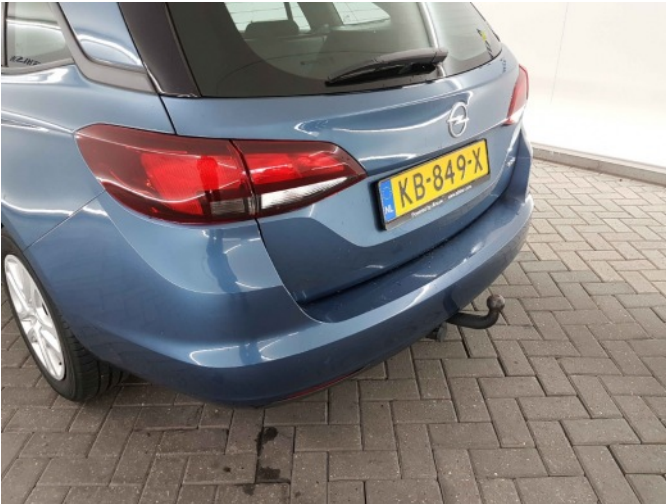
1. Diverse

Gebruikssporen

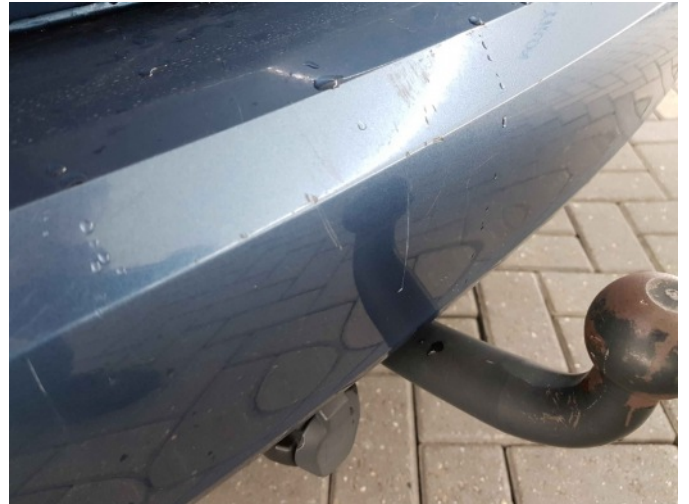
1. Diverse

Gebruikssporen

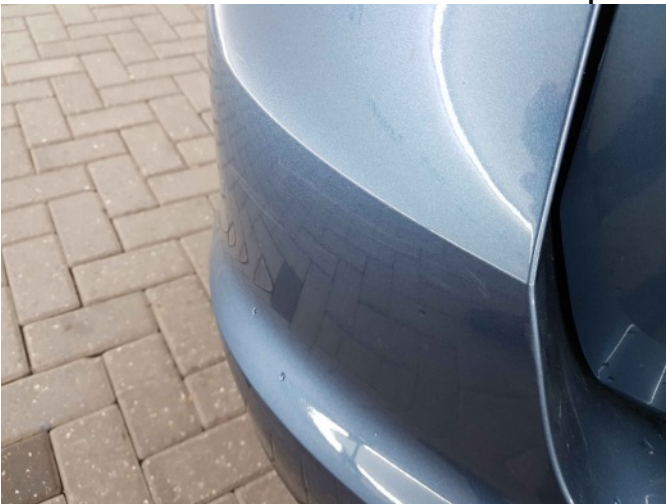
1. Diverse

Gebruikssporen

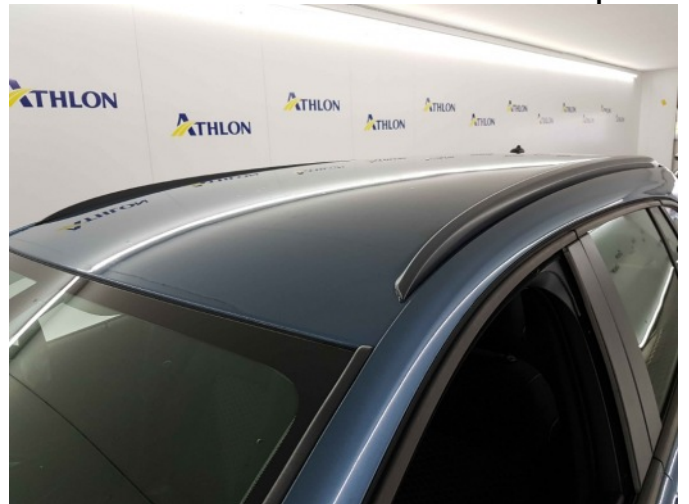
1. Diverse

Gebruikssporen

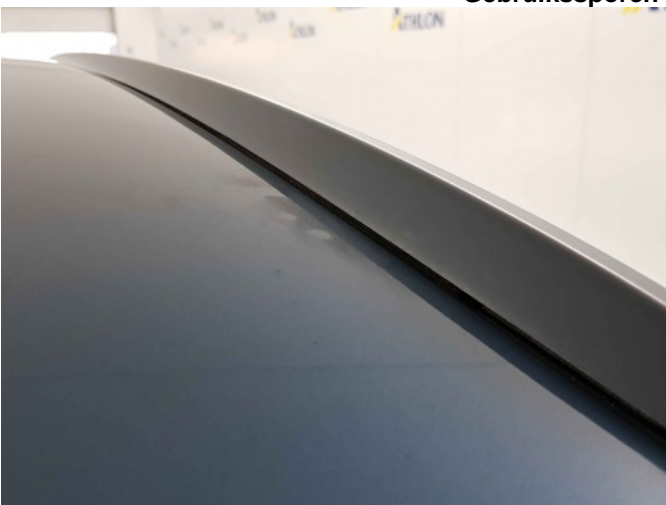
1. Diverse

Gebruikssporen
