**Rapport nummer:** 0000000858968-NL170  
**Inspectie plaats:** ALMERE  
**Bezichtigingdatum:** 07.10.2021  
**Vlag :** KS-549-P

**Ford C-Max;Multi Purpose Vehicle (M.P.V.);Diesel;Manual;Grey**

VIN:	<b>WF0VXXGCEVGY19220</b>	Kilometerstand afgelezen:	<b>103937 km</b>
Eerste registratie / Bouwjaar:	<b>29.11.2016 / 0</b>	Bezichtigingdatum / -plaats:	<b>07.10.2021 ALMERE</b>
Voertuig type:	<b>Personenauto</b>	Voertuig type:	<b>Hatchback</b>
HSN/TSN:	<b>null//null</b>	Auto rookvrij:	<b>ja</b>
Conditie exterieur:	<b>3 - Toestand bevredigend</b>	Conditie interieur:	<b>2 - Toestand goed</b>

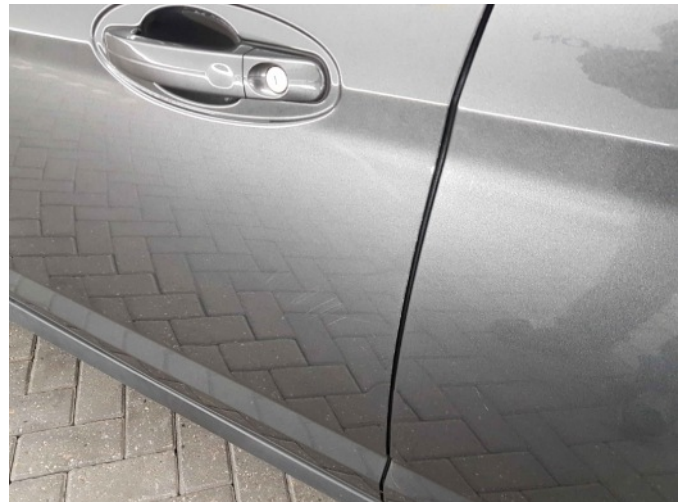
1. Diverse

Gebruikssporen

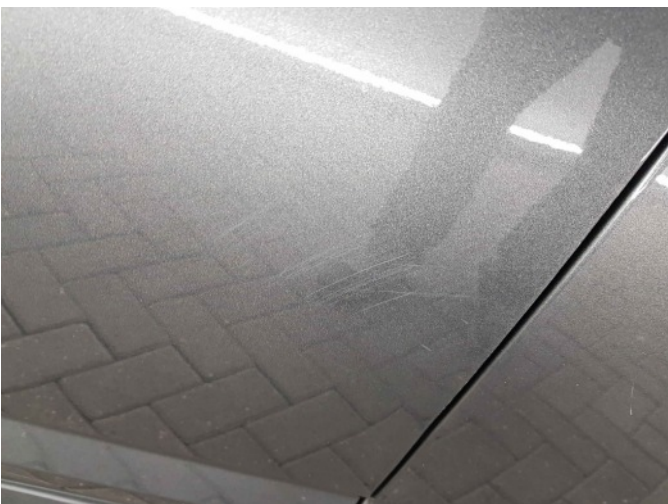
1. Diverse

Gebruikssporen

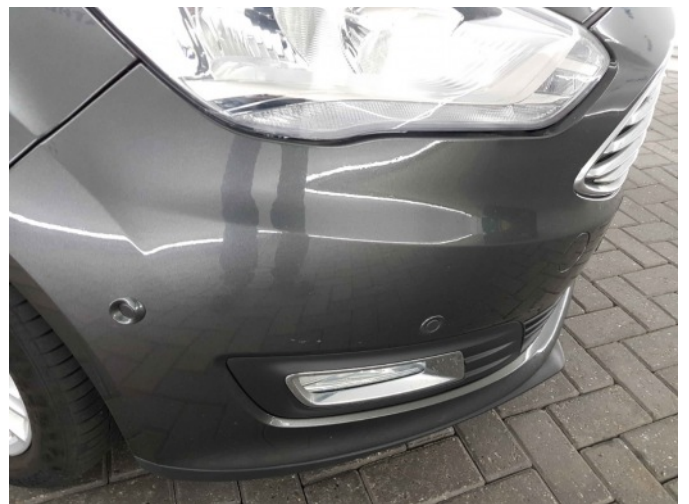
1. Diverse

Gebruikssporen

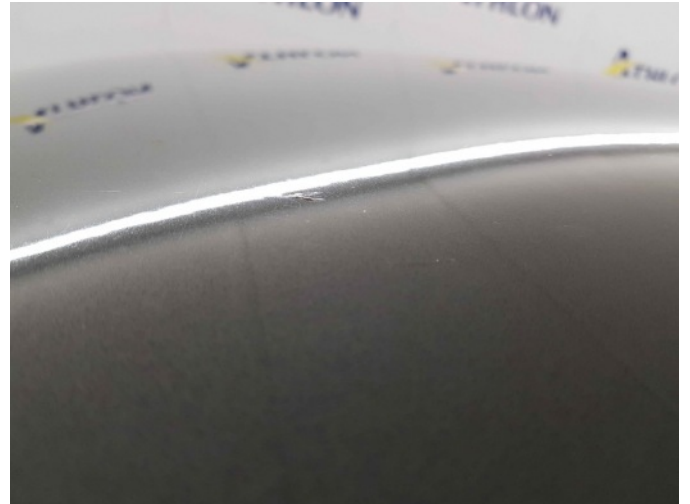
1. Diverse

**Gebruikssporen**

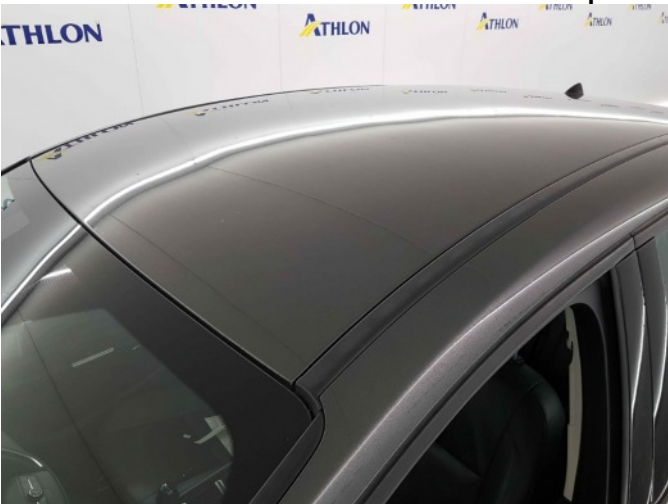
1. Diverse

**Gebruikssporen**
