## Klantenrapport

Rapport nummer: 0000000858566-NL253  
 Inspectie plaats: ALMERE  
 Bezichtigingdatum: 06.10.2021  
 Vlag : KS-544-G

#### Peugeot 308 SW; Hatchback; Petrol; Manual; Grey

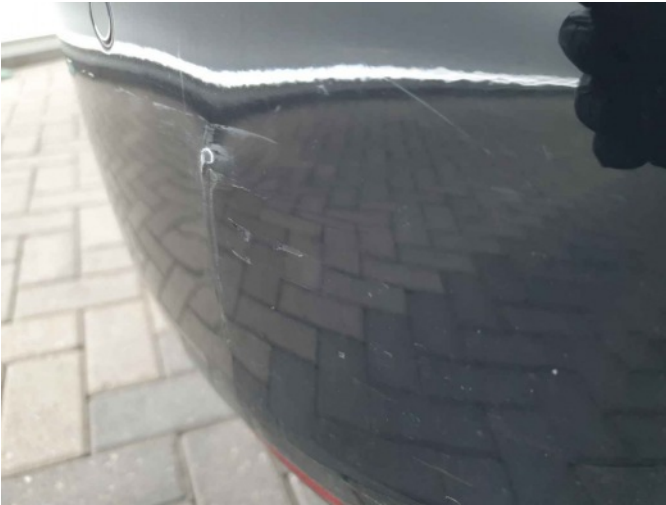
1. Achterbumper

**Deuk/Deuken**

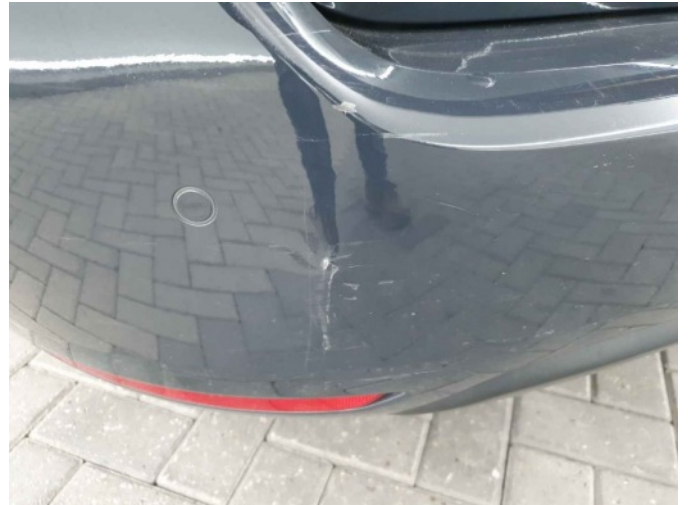
1. Achterbumper

**Deuk/Deuken**

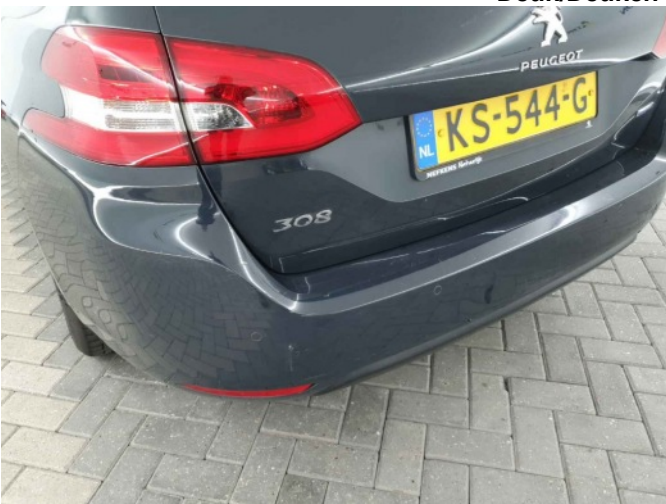
1. Achterbumper

**Deuk/Deuken**

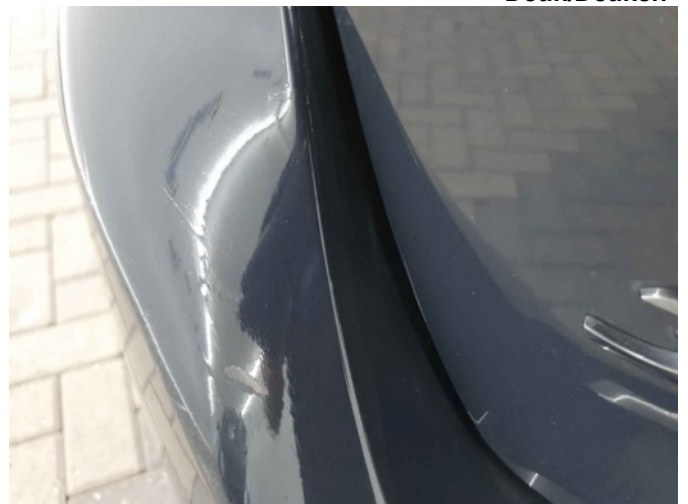
1. Achterbumper

**Deuk/Deuken**

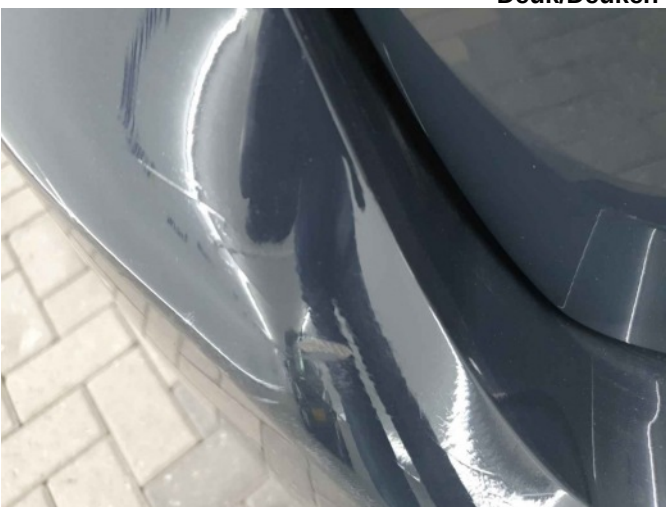
1. Achterbumper

**Deuk/Deuken**

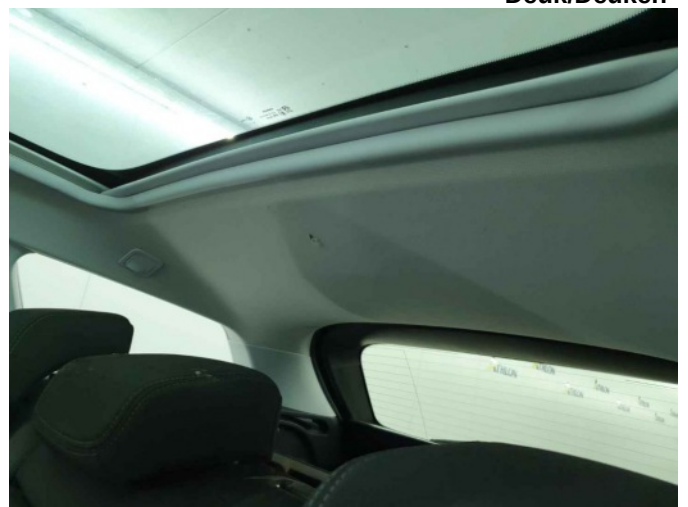
2. Hemelbekleding

**Breuk / barst / scheur**

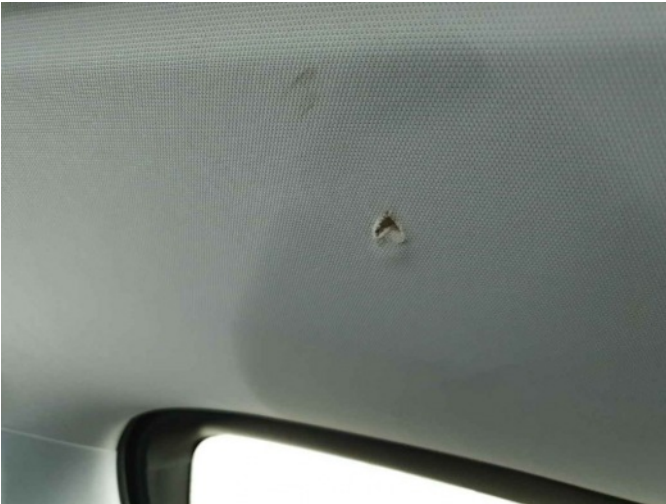
2. Hemelbekleding

**Breuk / barst / scheur**

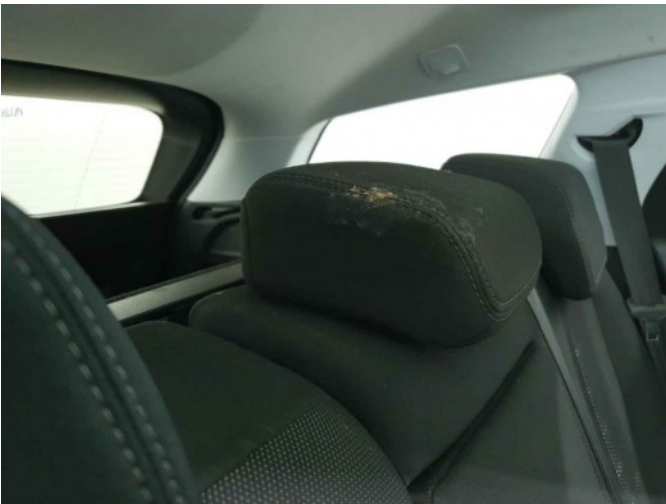
1. diverse

**Gebruikssporen**

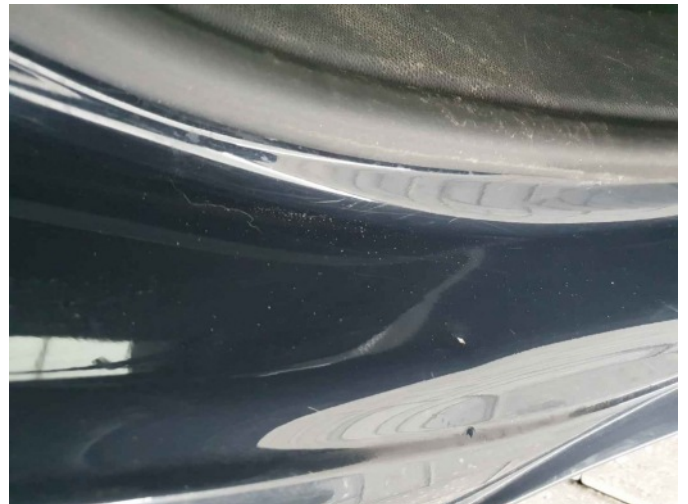
1. diverse

**Gebruikssporen**

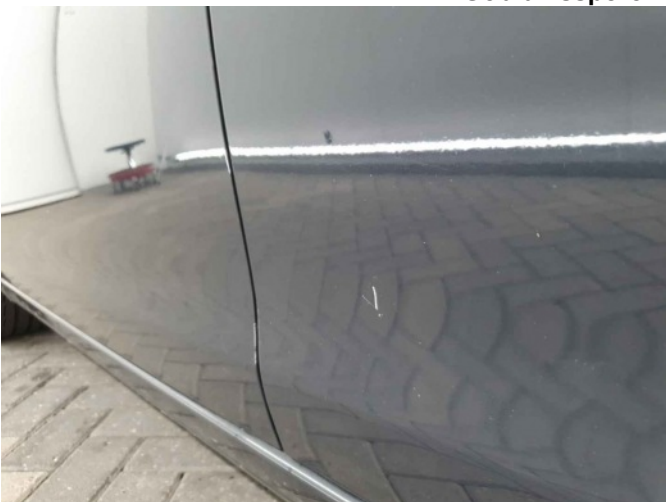
1. diverse

Gebruikssporen

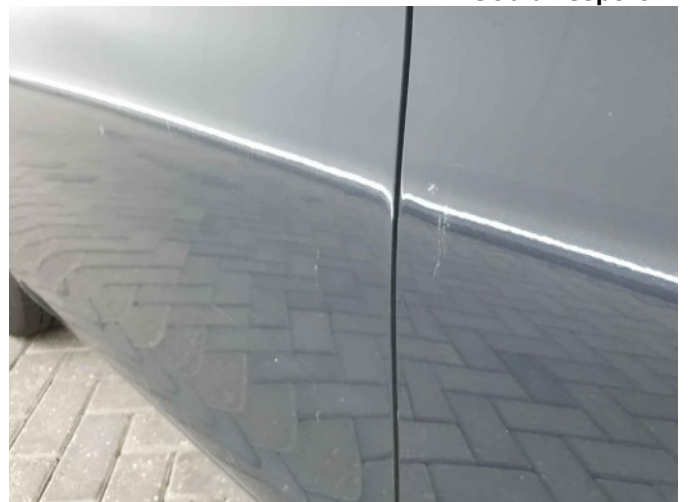
1. diverse

Gebruikssporen
