## Klantenrapport

Rapport nummer: 0000000853201-NL253  
 Inspectie plaats: ALMERE  
 Bezichtigingdatum: 07.10.2021  
 Vlag : JB-551-R

#### Ford Focus hatchback;Hatchback;Diesel;Manual;Black

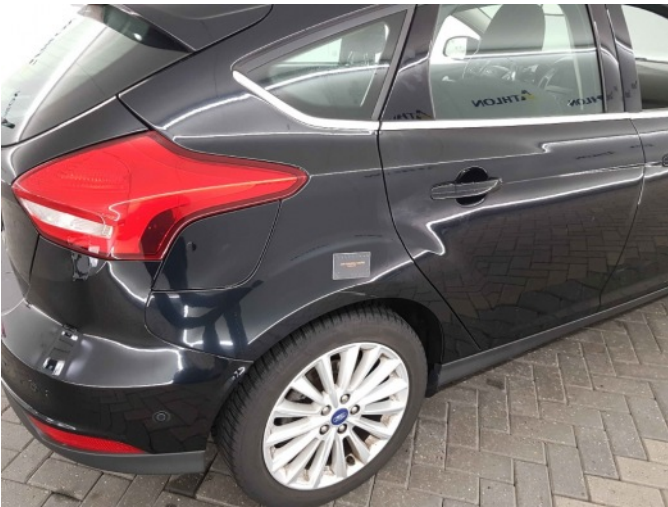
1. Zijwand - achter - rechts

**Krassen**

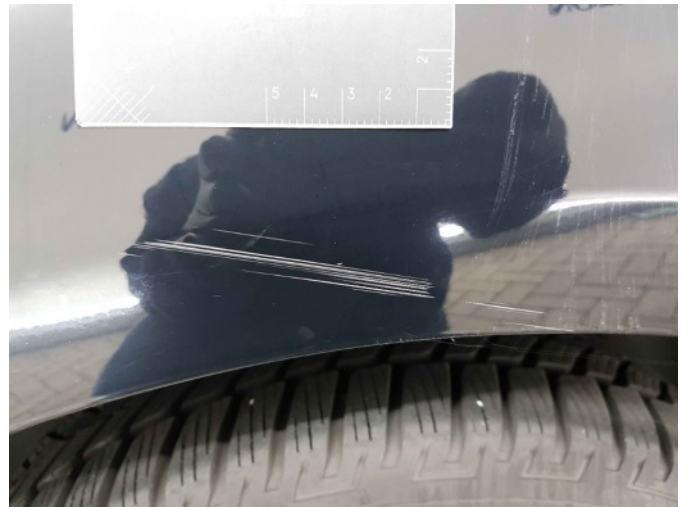
1. Zijwand - achter - rechts

**Krassen**

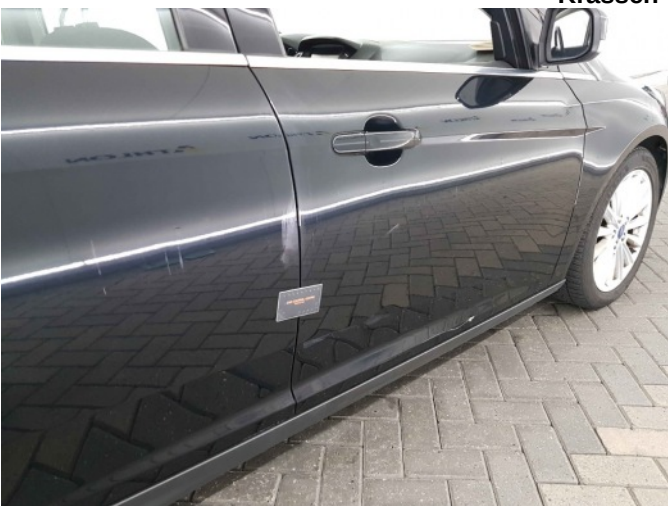
2. Portier voor - rechts

**Deuk/Deuken**

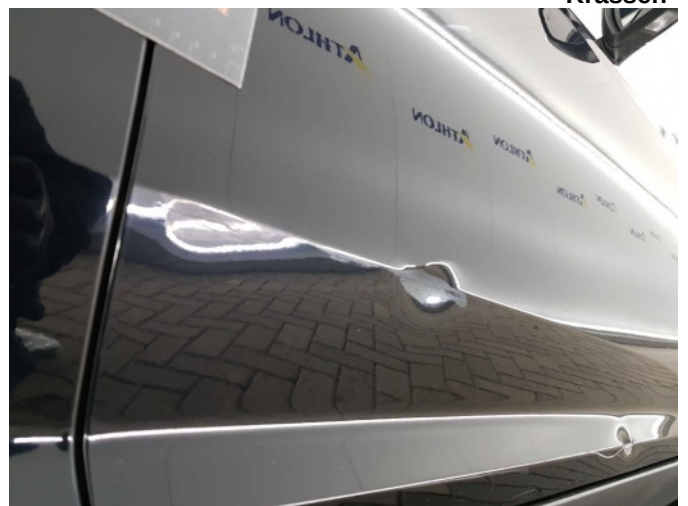
2. Portier voor - rechts

**Deuk/Deuken**

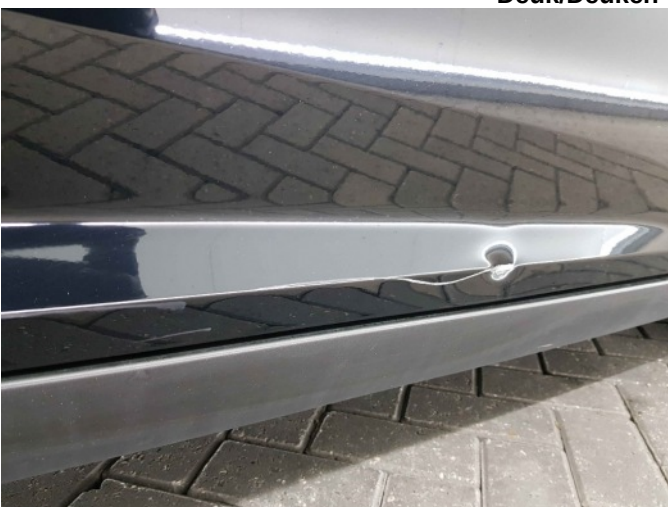
2. Portier voor - rechts

**Deuk/Deuken**

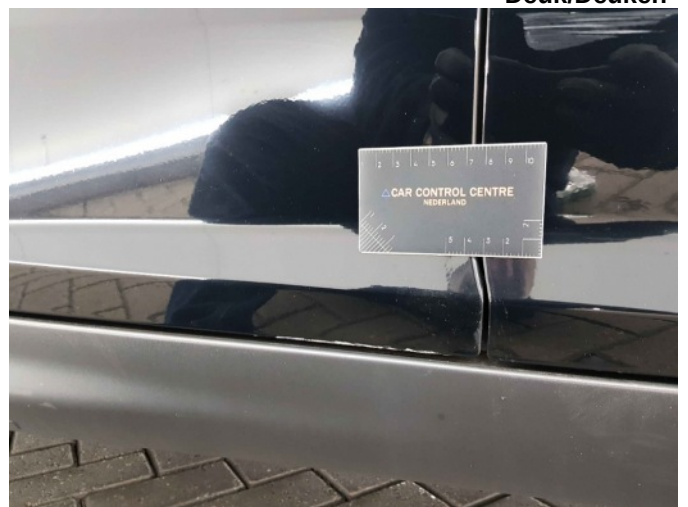
2. Portier voor - rechts

**Deuk/Deuken**

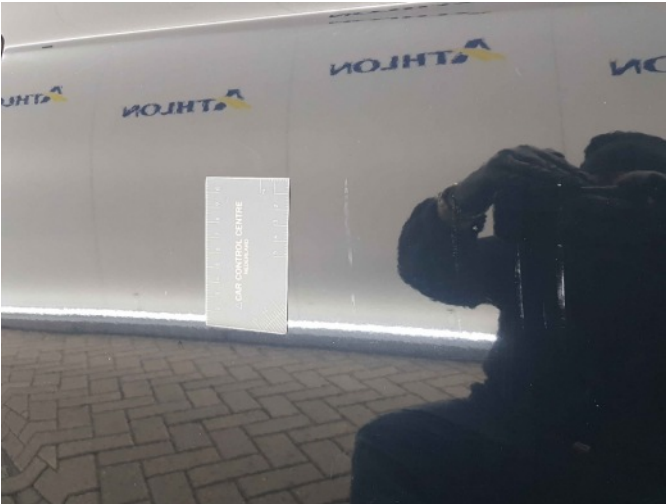
2. Portier voor - rechts

**Deuk/Deuken**

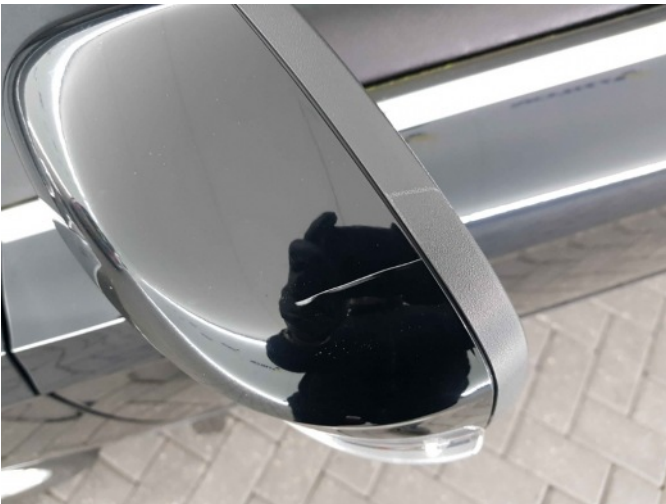
1. Diverse

**Gebruikssporen**

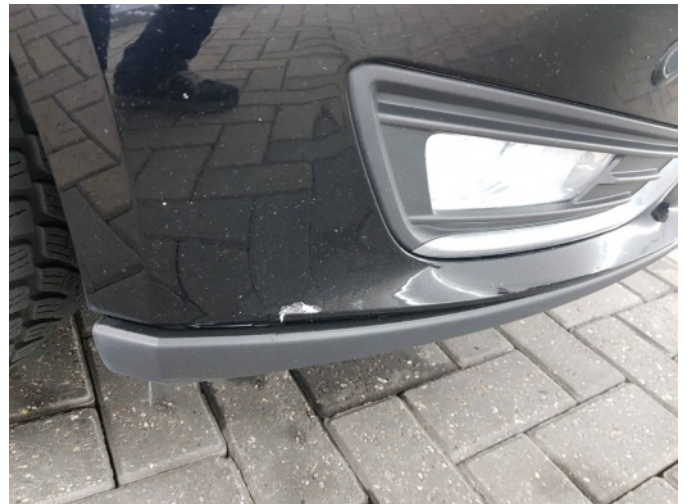
1. Diverse

**Gebruikssporen**

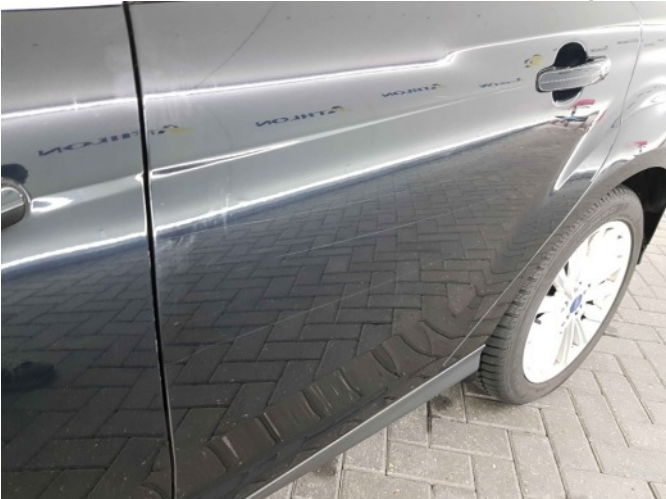
1. Diverse

Gebruikssporen

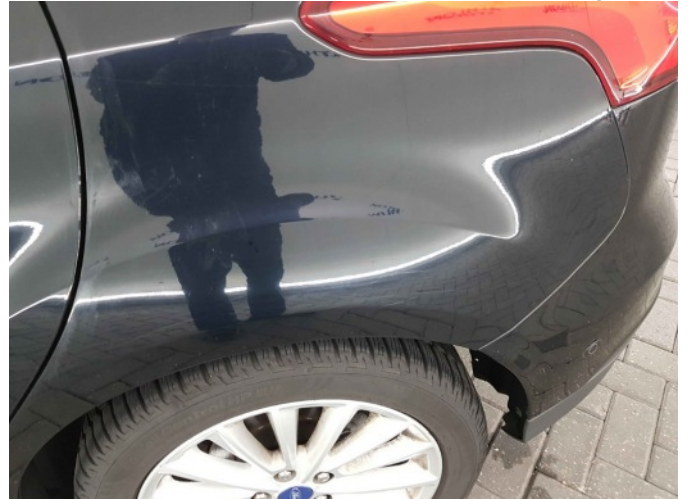
1. Diverse

Gebruikssporen
