## Klantenrapport

Rapport nummer: 0000000856076-NL253  
 Inspectie plaats: ALMERE  
 Bezichtigingdatum: 07.10.2021  
 Vlag : KR-175-R

#### Citroen C1;Hatchback;Petrol;Manual;Off White

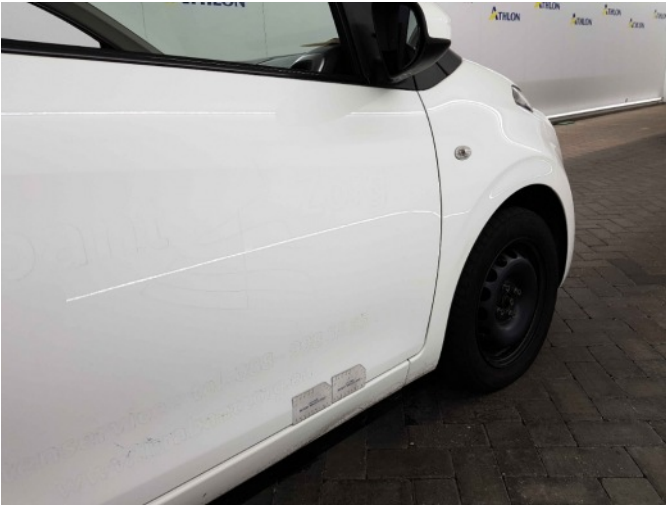
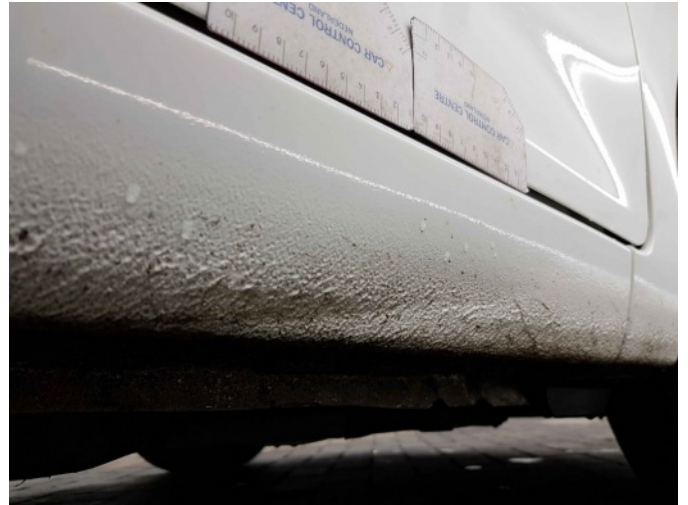
1. Dorpel - rechts

**Deuk/Deuken**

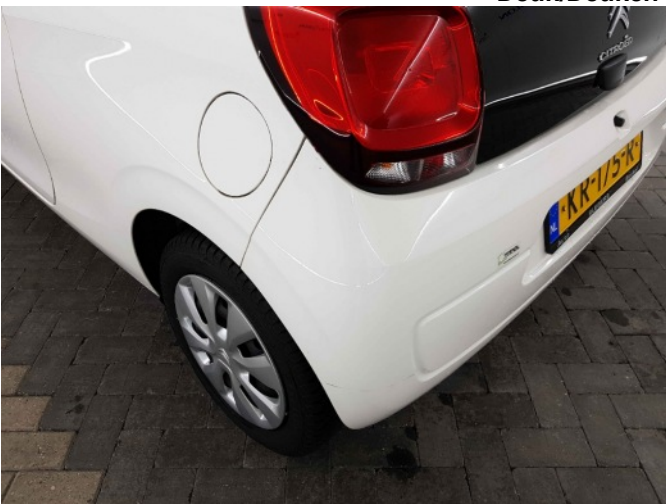
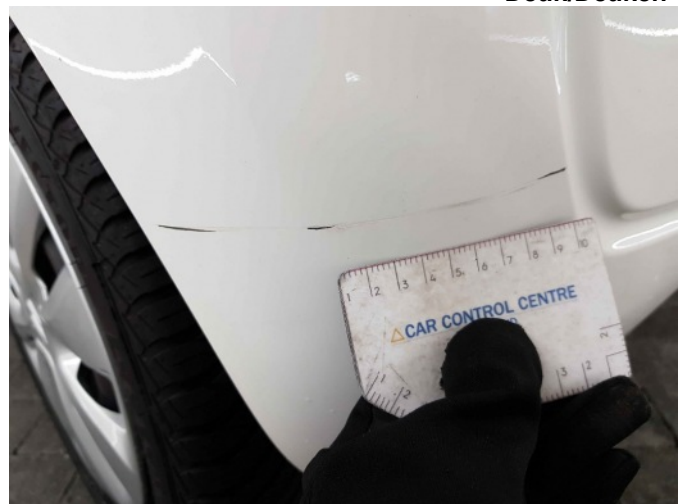
2. Achterbumper

**Krassen**

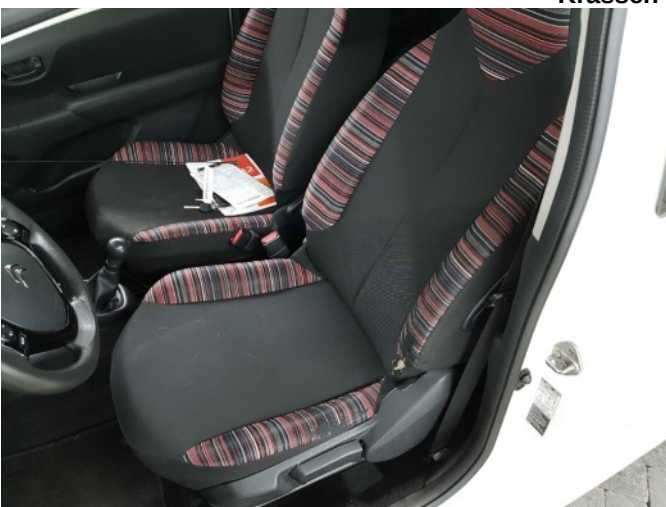
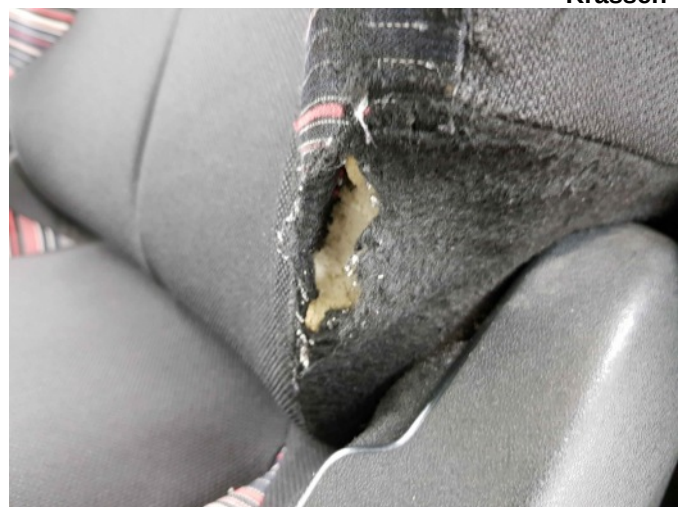
3. Bestuurdersstoel

**Beschadigd**

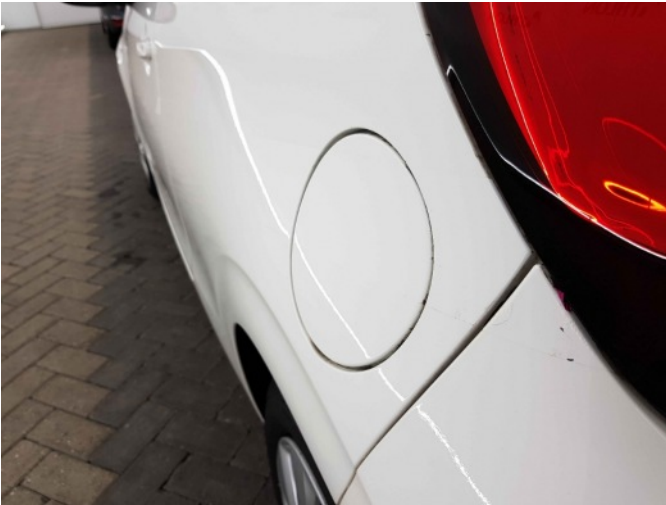
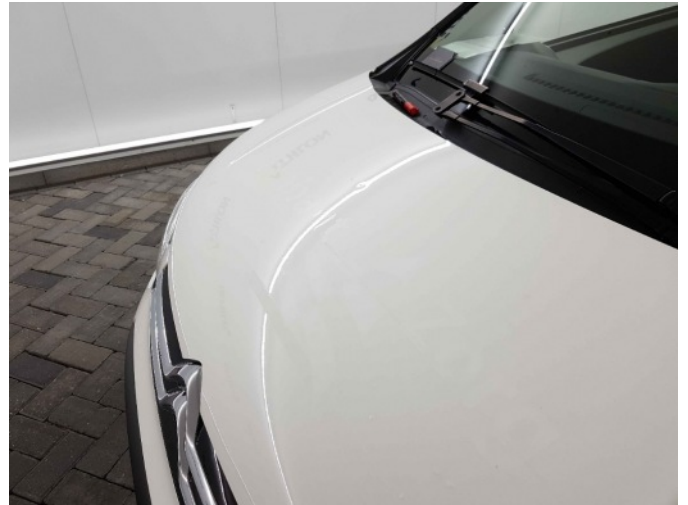
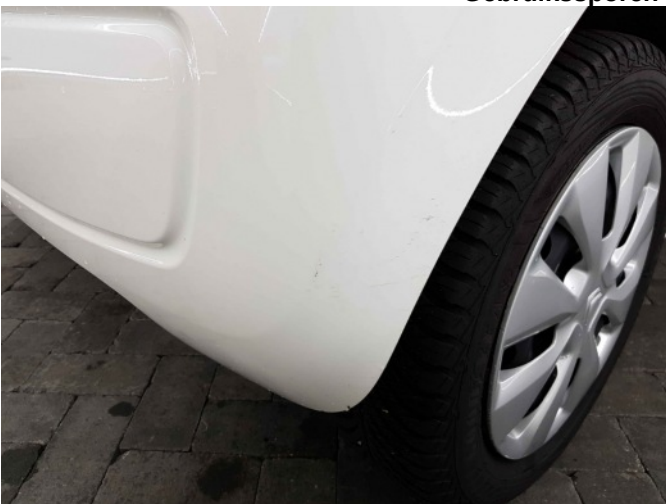
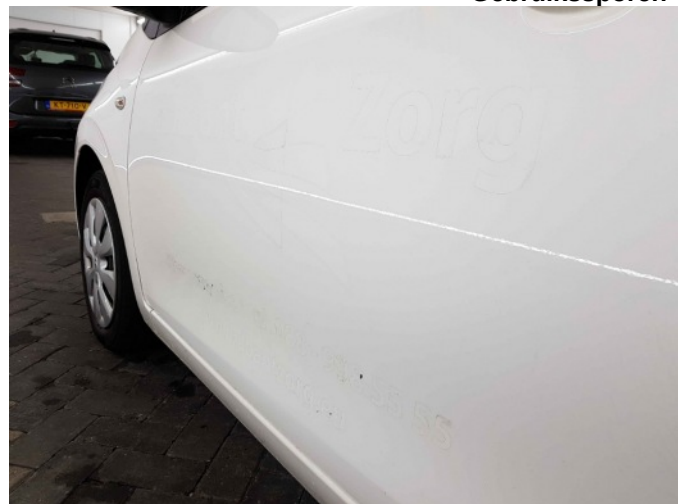
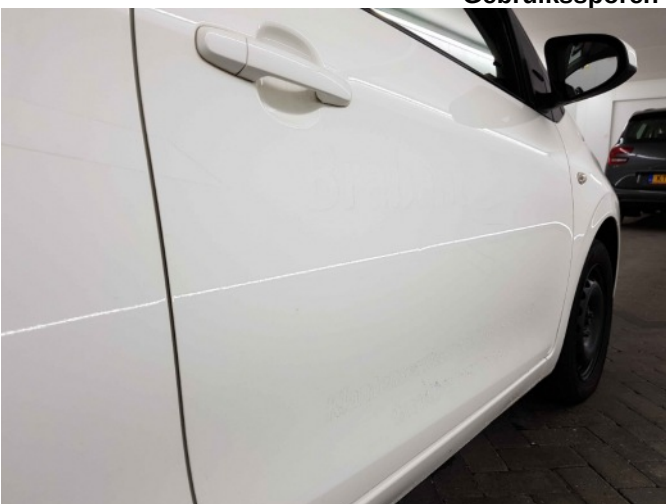
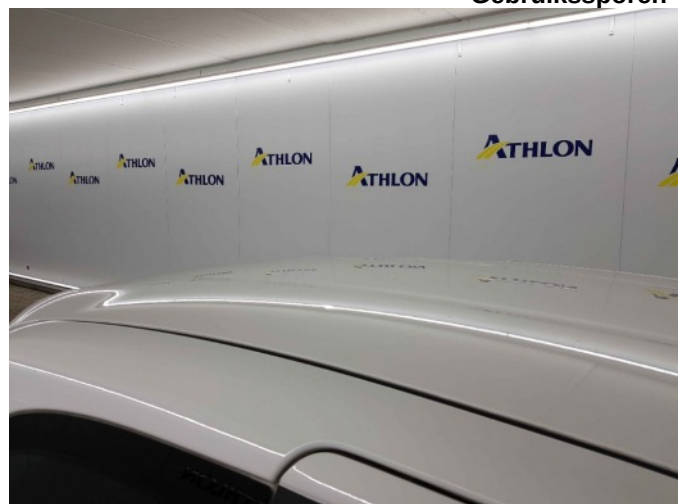
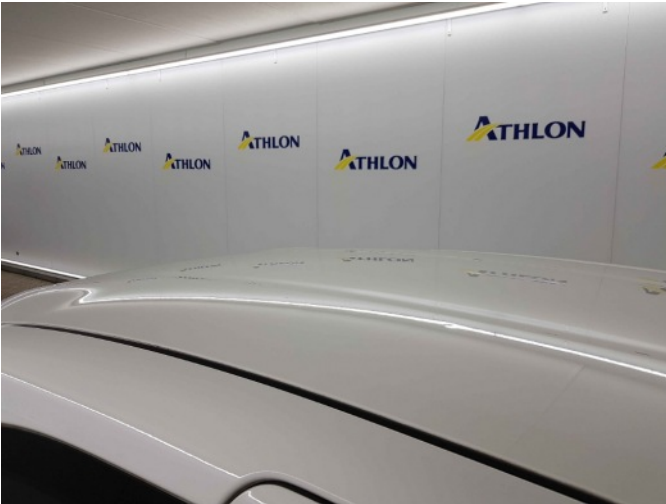
Gebruikssporen

**Gebruikssporen**
