## Klantenrapport

Rapport nummer: 0000000860026-NL253  
 Inspectie plaats: ALMERE  
 Bezichtigingdatum: 08.10.2021  
 Vlag : JZ-150-D

#### Peugeot 308 SW;Hatchback;Petrol;Automatic;Black

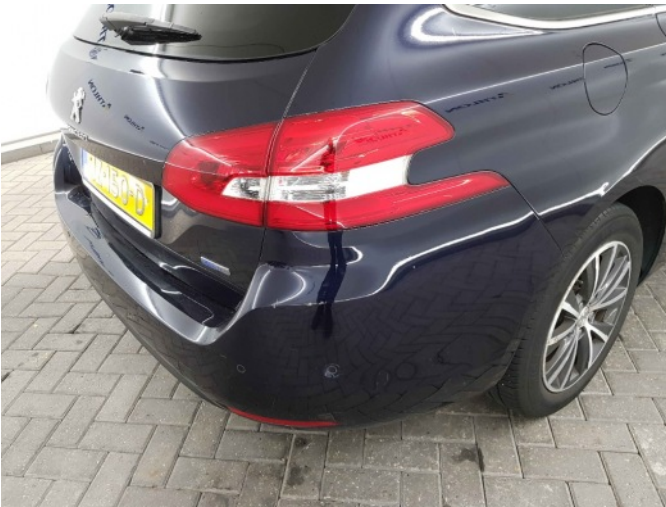
1. Achterbumper

Schaafplek

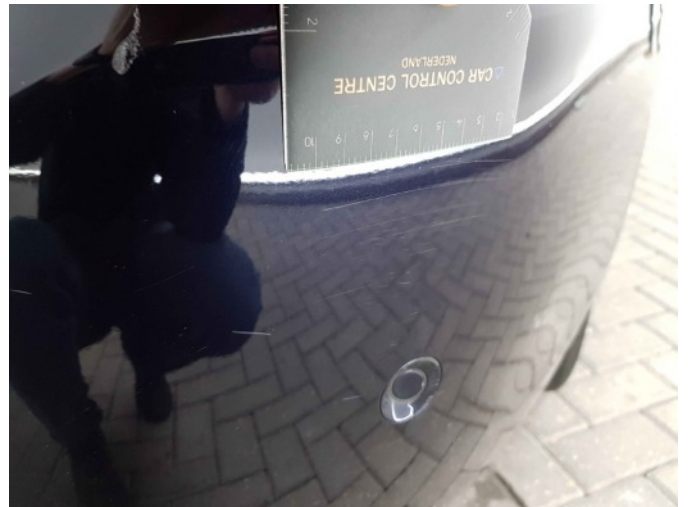
1. Achterbumper

Schaafplek

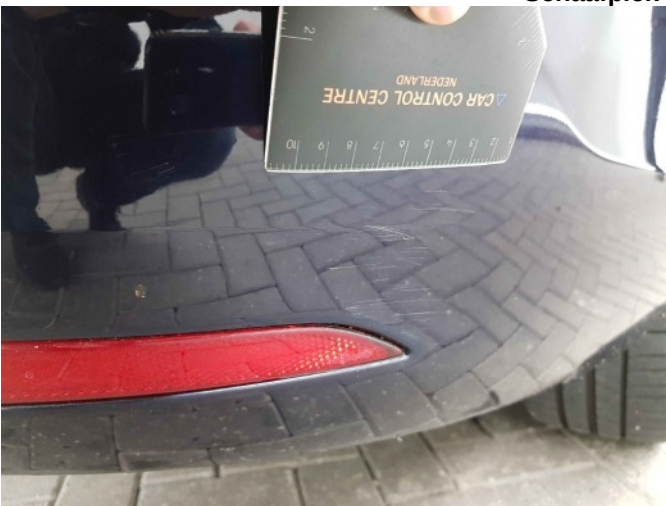
1. Achterbumper

Schaafplek

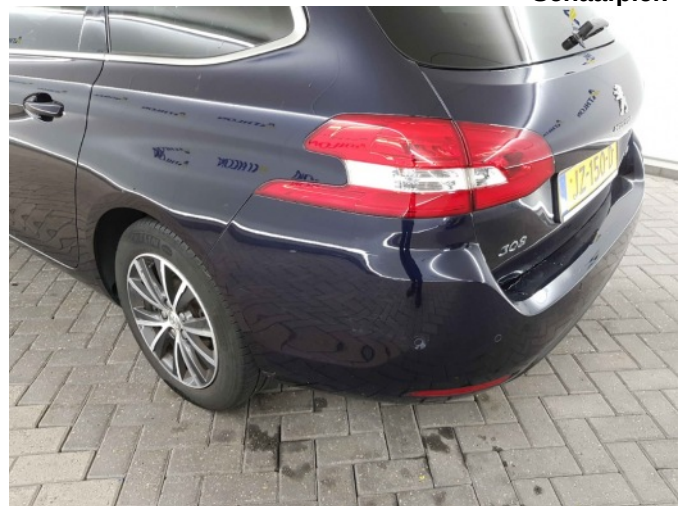
2. Achterbumper

Schaafplek

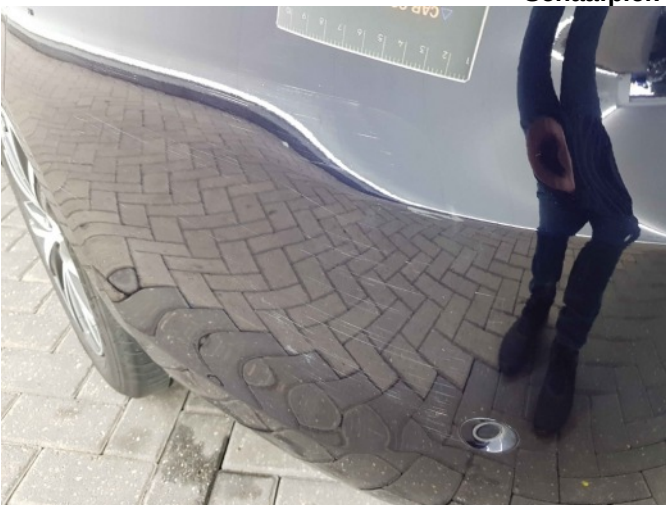
2. Achterbumper

Schaafplek

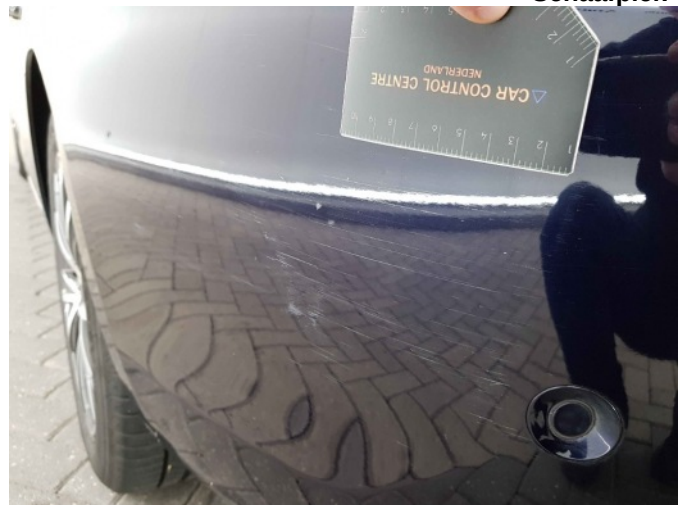
2. Achterbumper

Schaafplek

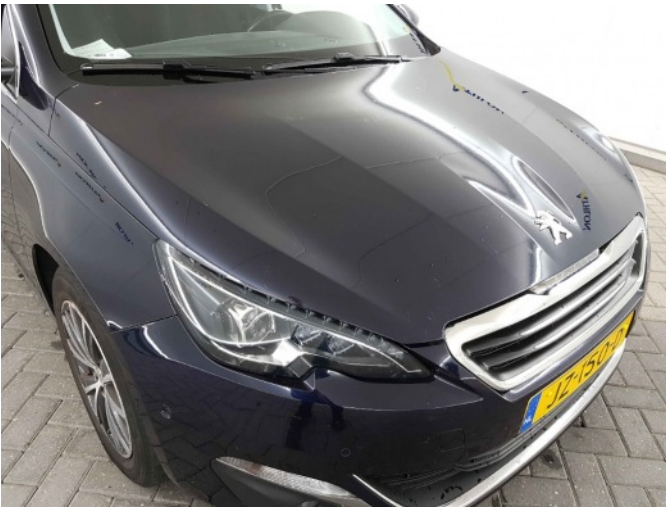
1. Diverse

Gebruikssporen

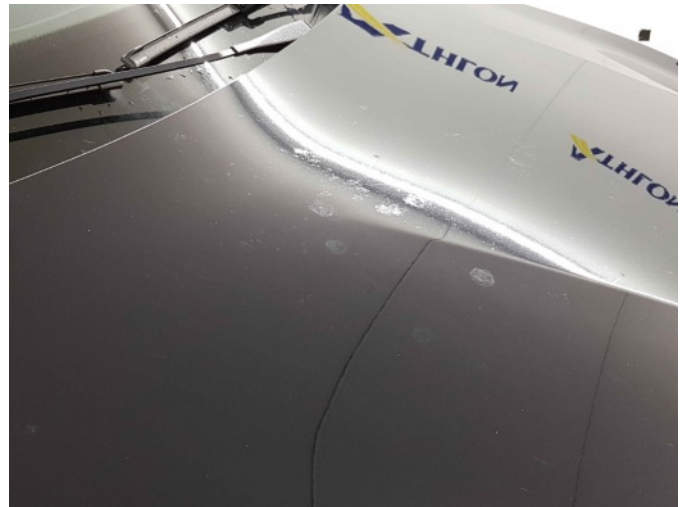
1. Diverse

Gebruikssporen

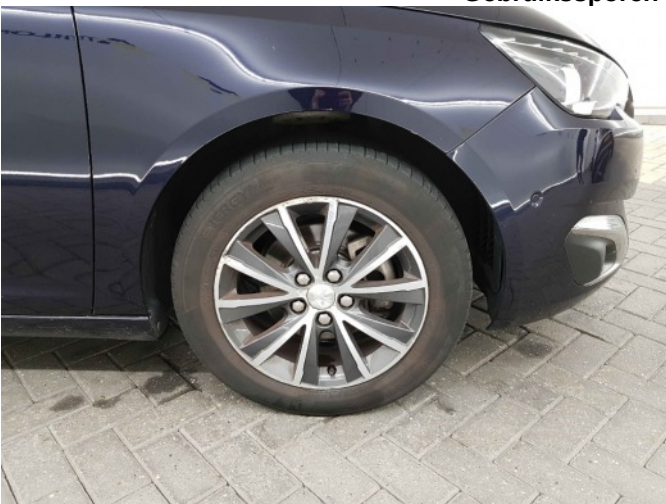
1. Diverse

Gebruikssporen

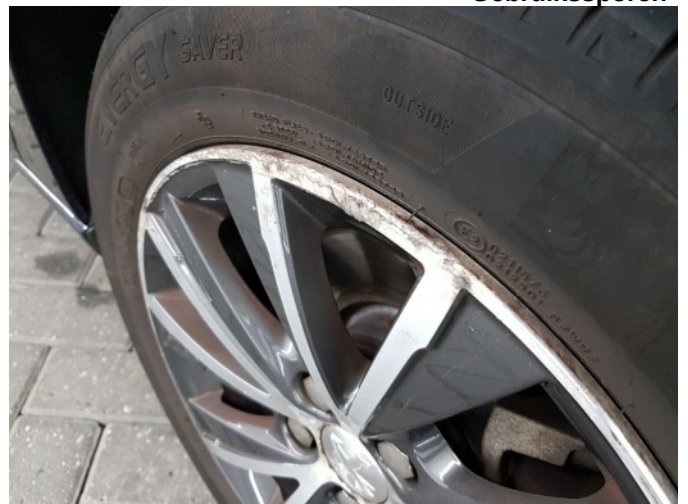
1. Diverse

Gebruikssporen

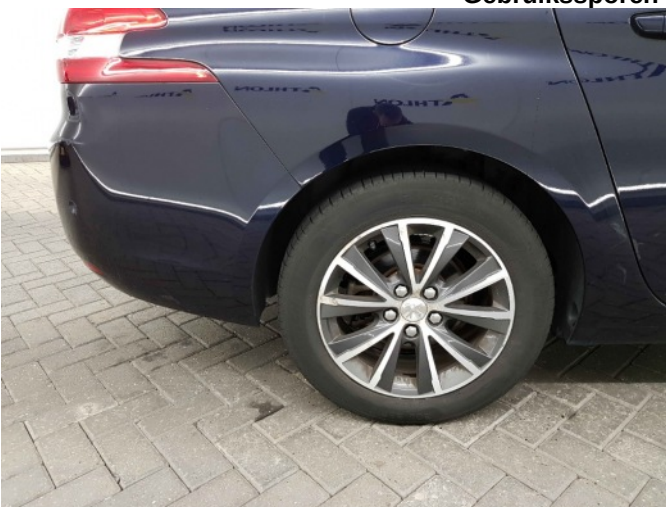
1. Diverse

Gebruikssporen

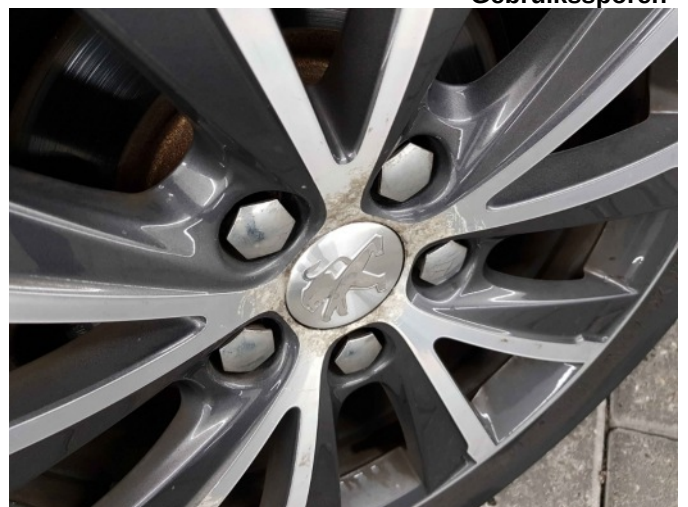
1. Diverse

Gebruikssporen

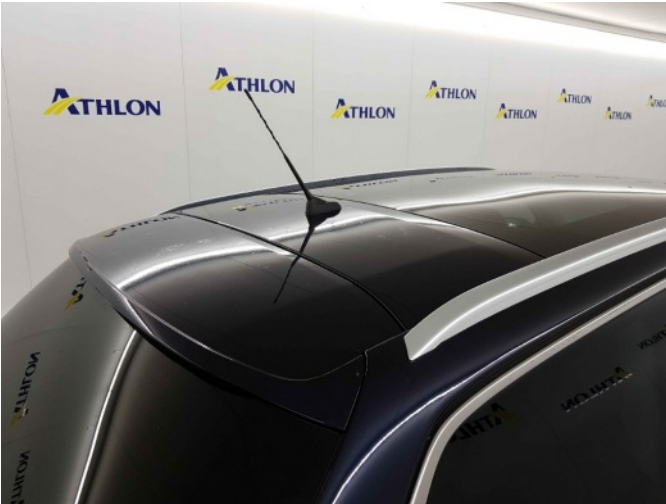
1. Diverse

**Gebruikssporen**

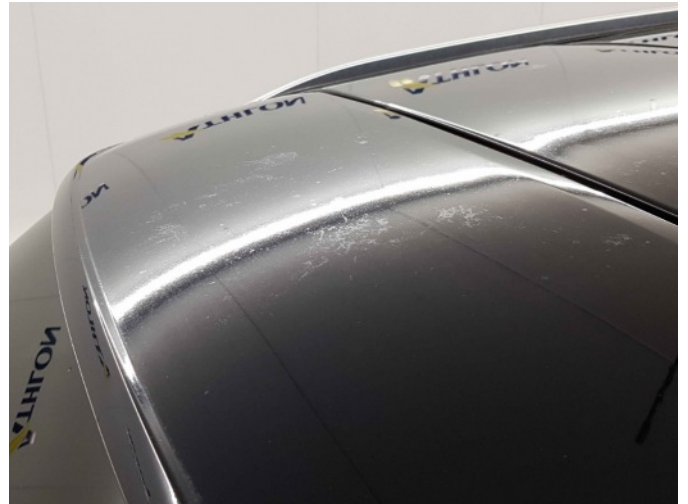
1. Diverse

**Gebruikssporen**

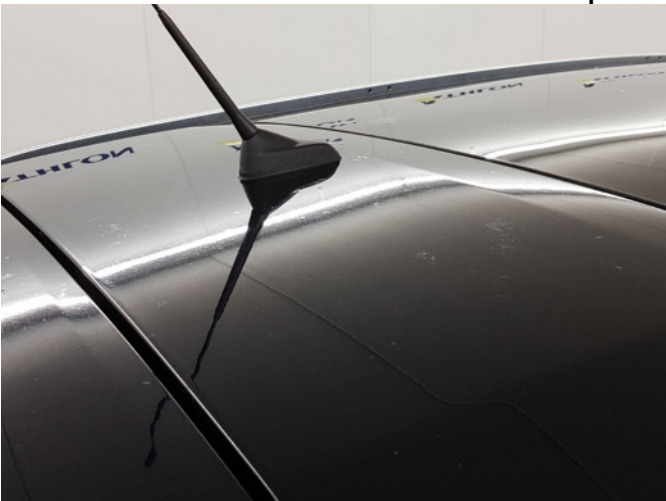
1. Diverse

**Gebruikssporen**

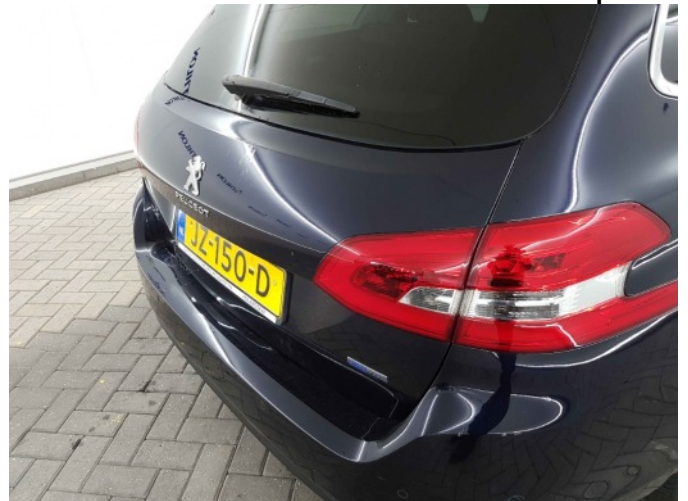
1. Diverse

**Gebruikssporen**

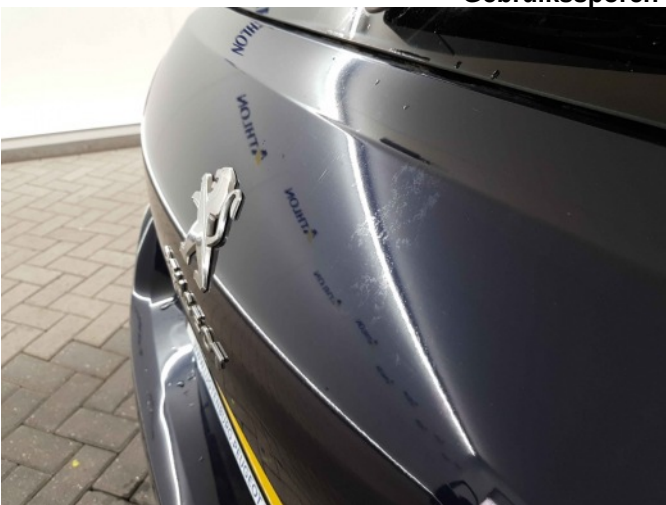
1. Diverse

**Gebruikssporen**

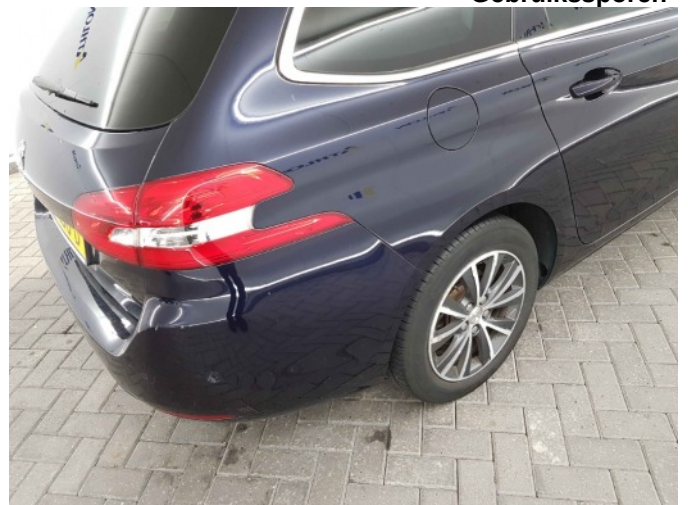
1. Diverse

**Gebruikssporen**

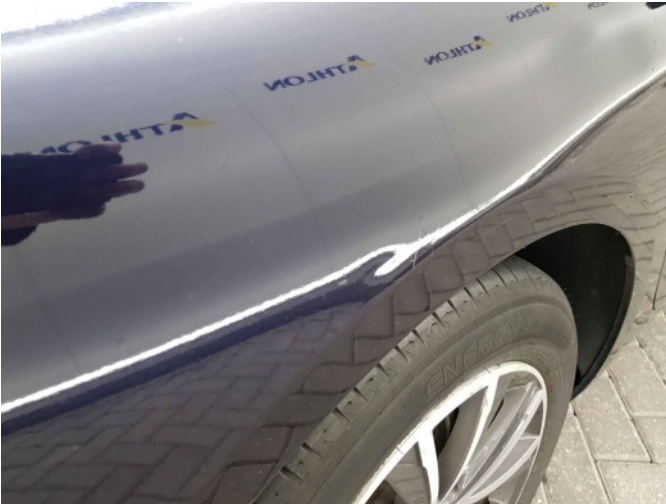
1. Diverse

**Gebruikssporen**

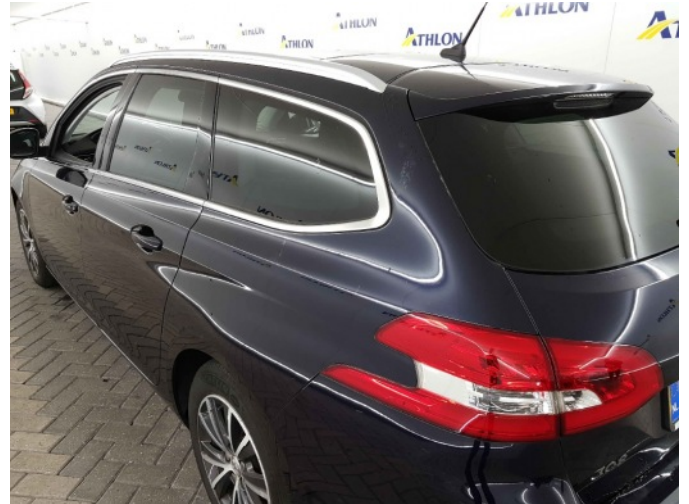
1. Diverse

**Gebruikssporen**

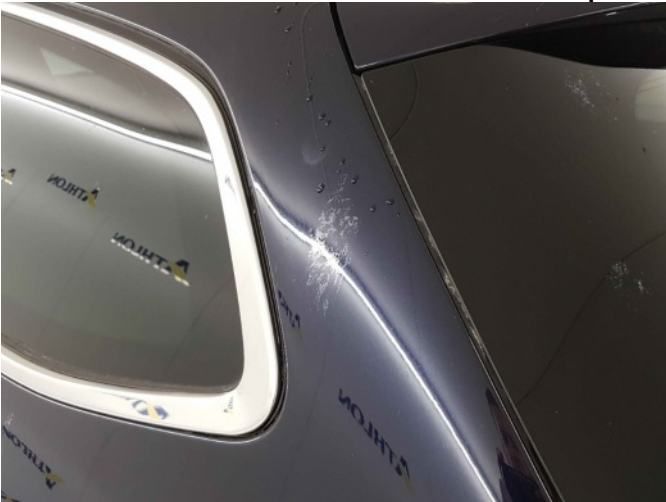
1. Diverse

**Gebruikssporen**

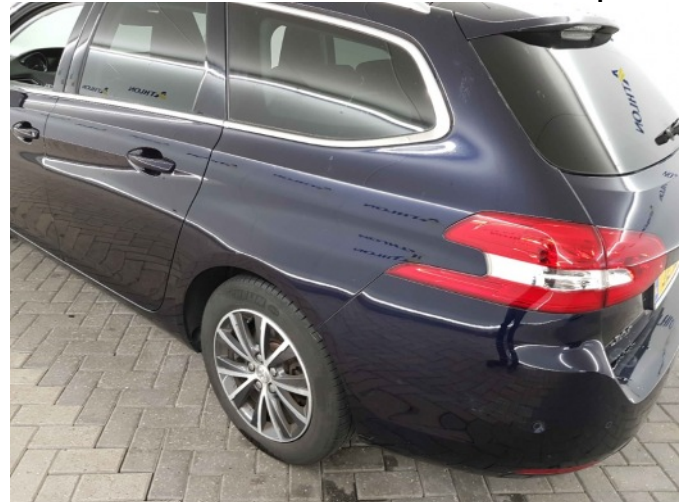
1. Diverse

**Gebruikssporen**

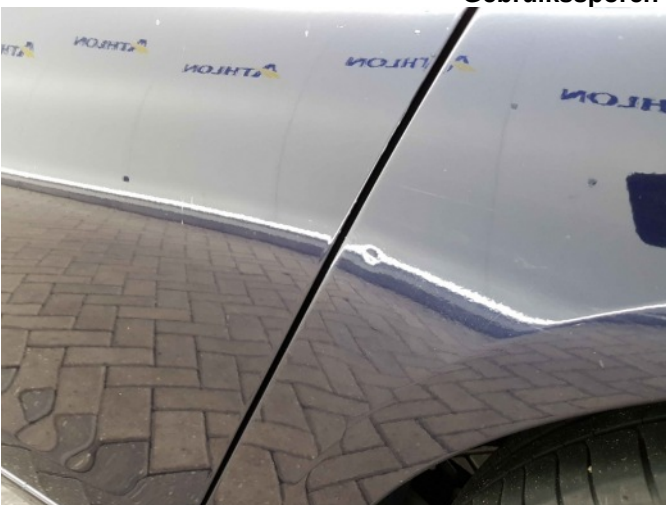
1. Diverse

**Gebruikssporen**

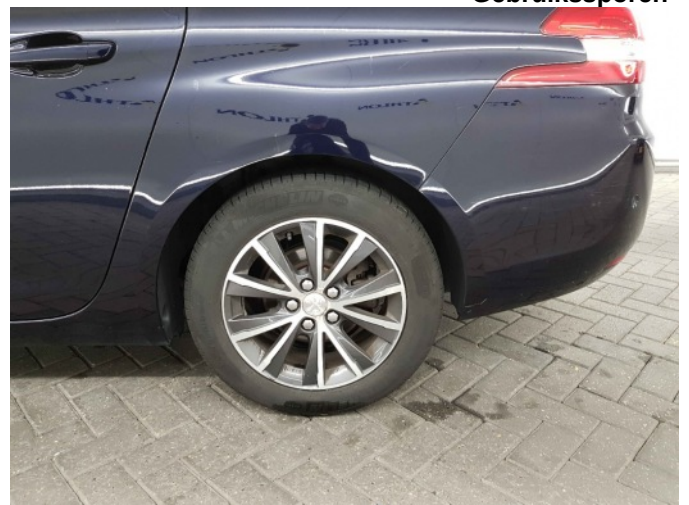
1. Diverse

**Gebruikssporen**

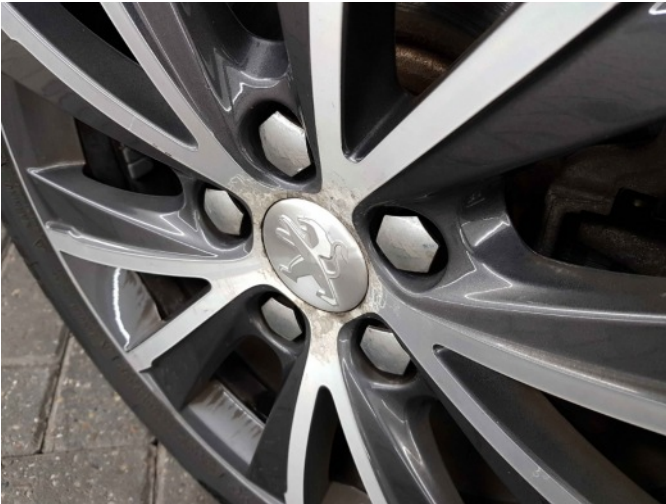
1. Diverse

**Gebruikssporen**

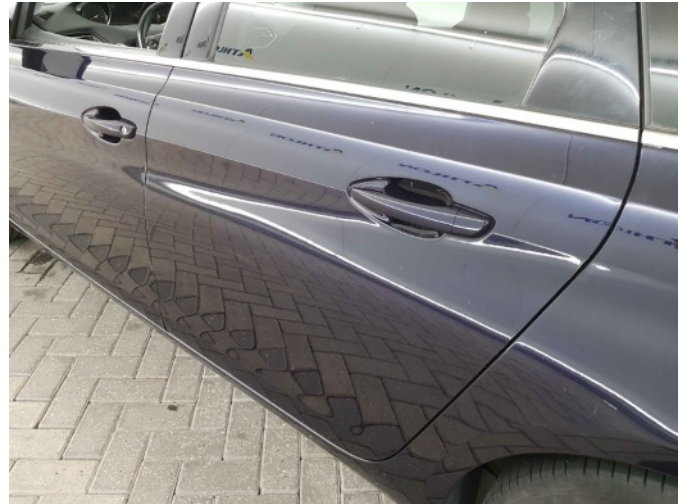
1. Diverse

**Gebruikssporen**

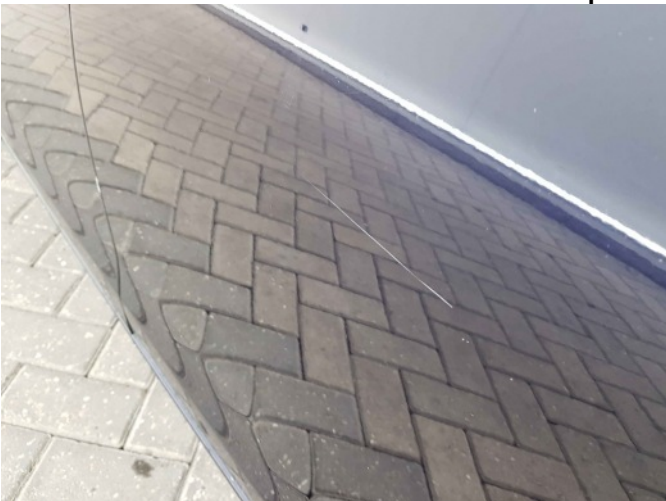
1. Diverse

**Gebruikssporen**

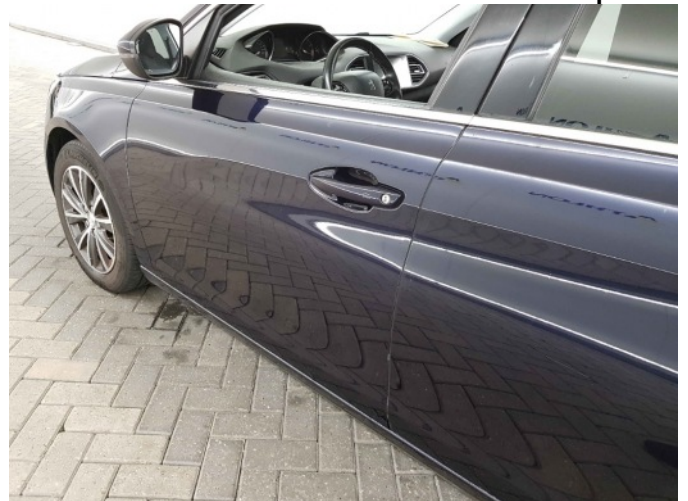
1. Diverse

**Gebruikssporen**

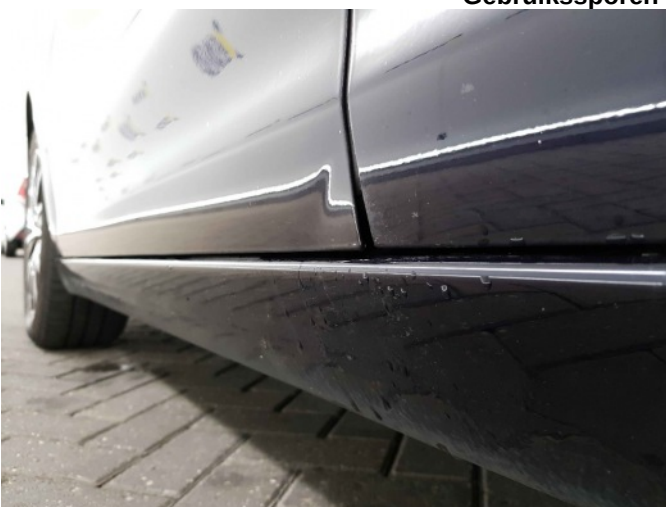
1. Diverse

**Gebruikssporen**

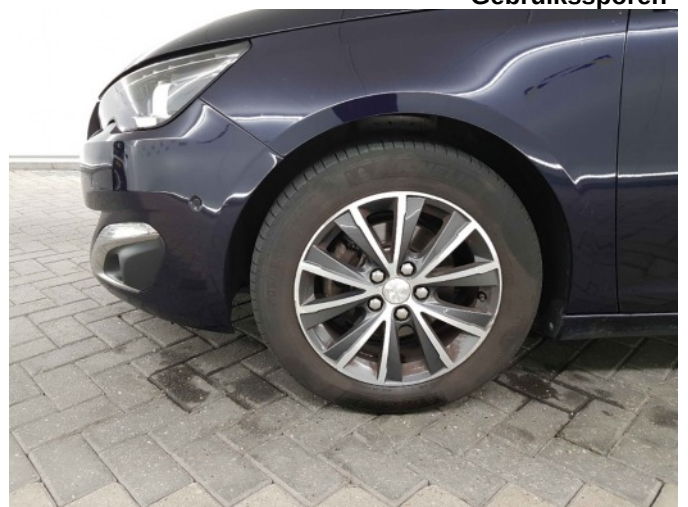
1. Diverse

**Gebruikssporen**

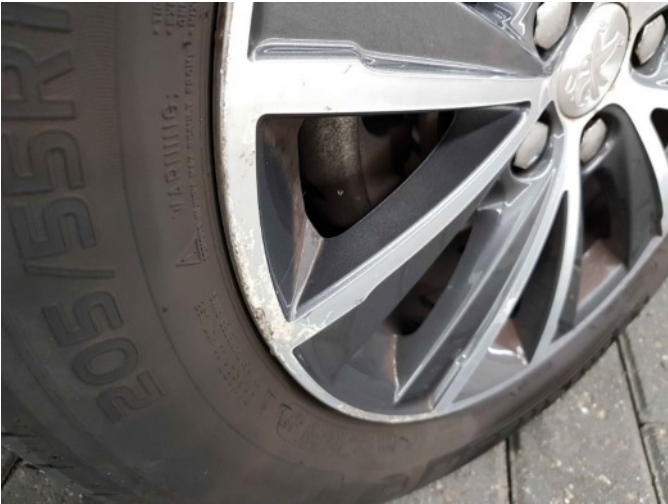
1. Diverse

**Gebruikssporen**
