## Klantenrapport

Rapport nummer: 0000000859085-NL253  
 Inspectie plaats: ALMERE  
 Bezichtigingdatum: 07.10.2021  
 Vlag : KK-319-B

#### Peugeot 308;Hatchback;Diesel;Manual;Black

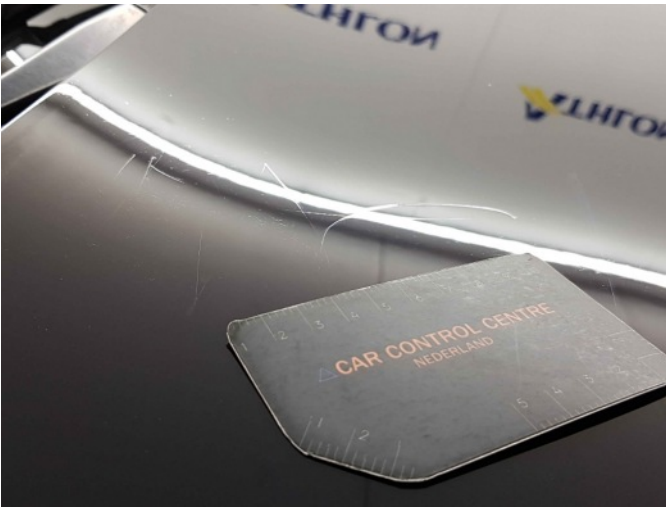
1. Motorkap

**Krassen**

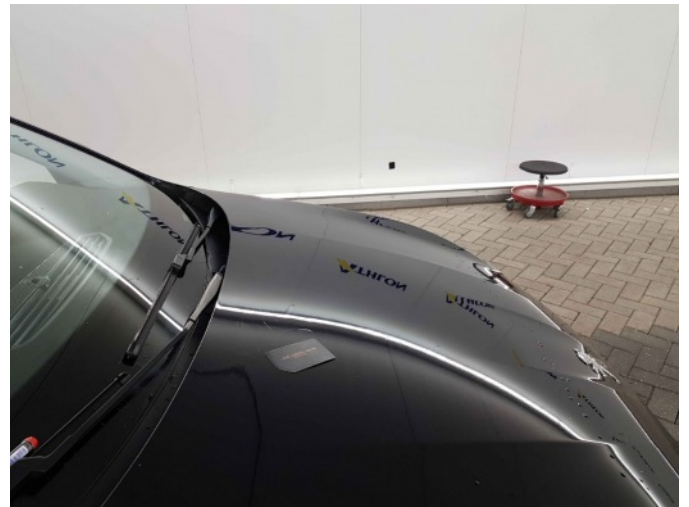
1. Motorkap

**Krassen**

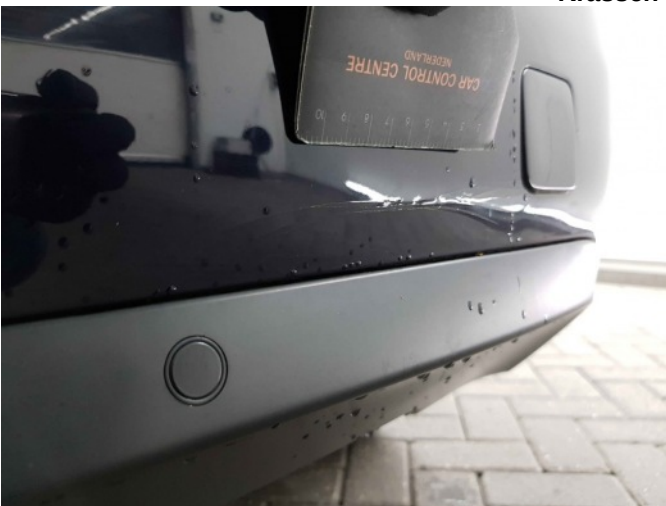
2. Achterbumper

**Deuk/Deuken**

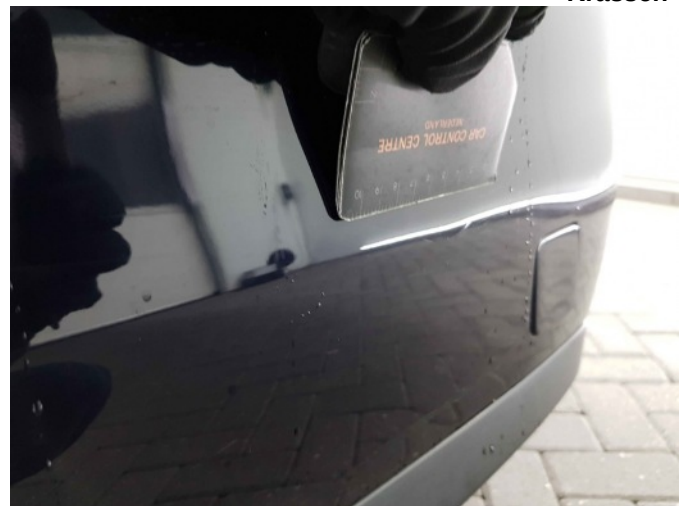
2. Achterbumper

**Deuk/Deuken**

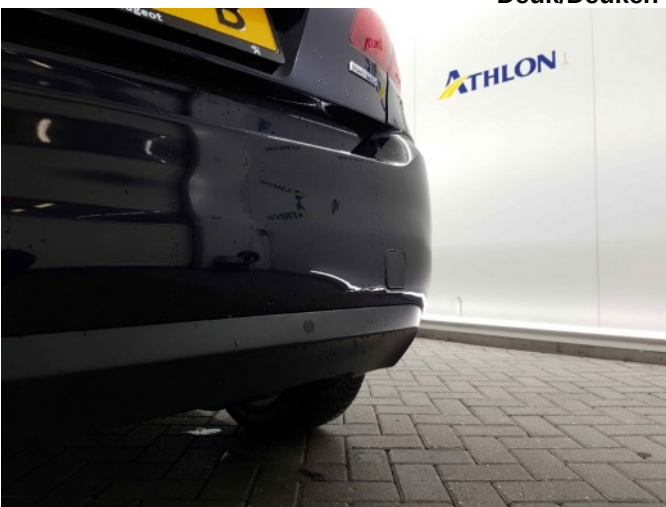
2. Achterbumper

**Deuk/Deuken**

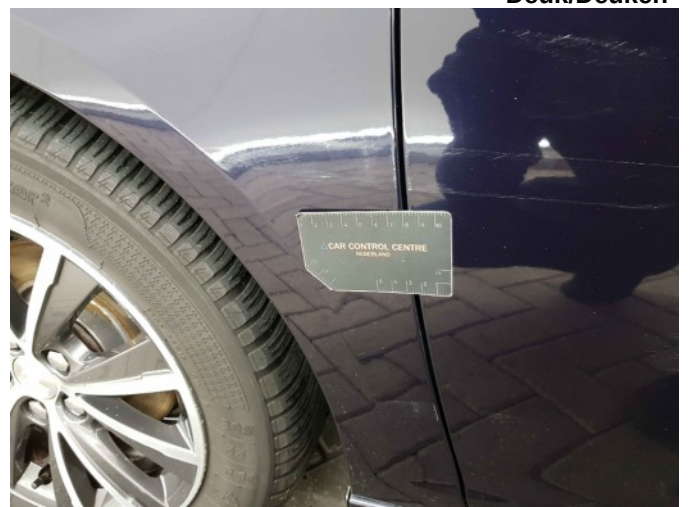
3. Portier voor - links

**Deuk/Deuken**

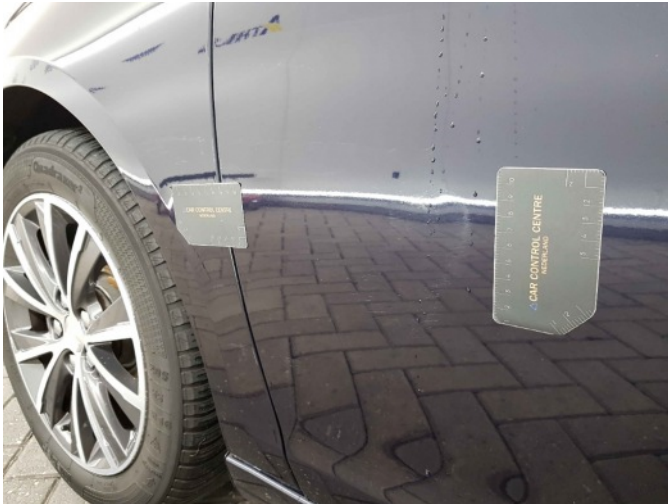
3. Portier voor - links

**Deuk/Deuken**

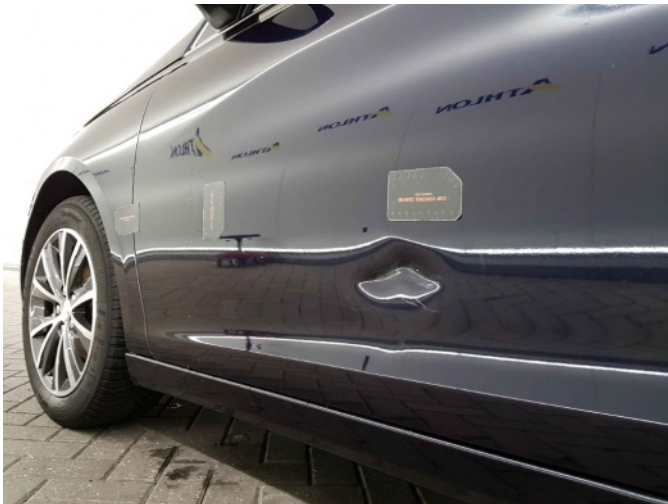
3. Portier voor - links

**Deuk/Deuken**

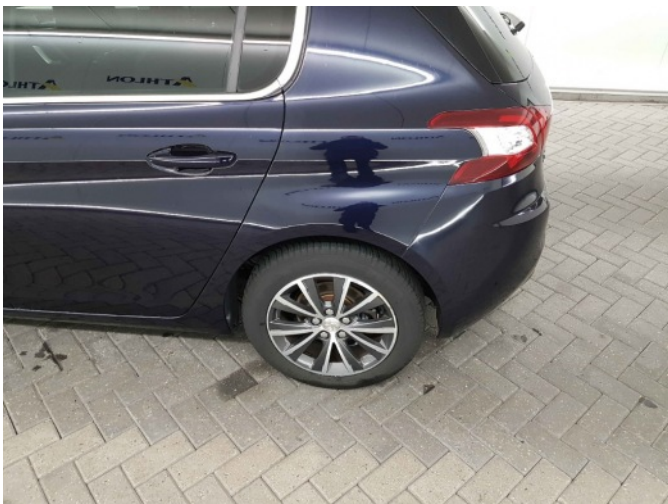
1. Diversen

#### Gebruikssporen

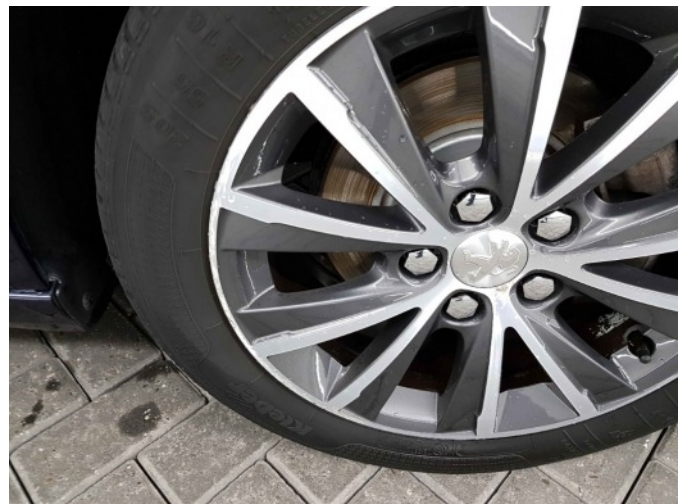
1. Diversen

**Gebruikssporen**

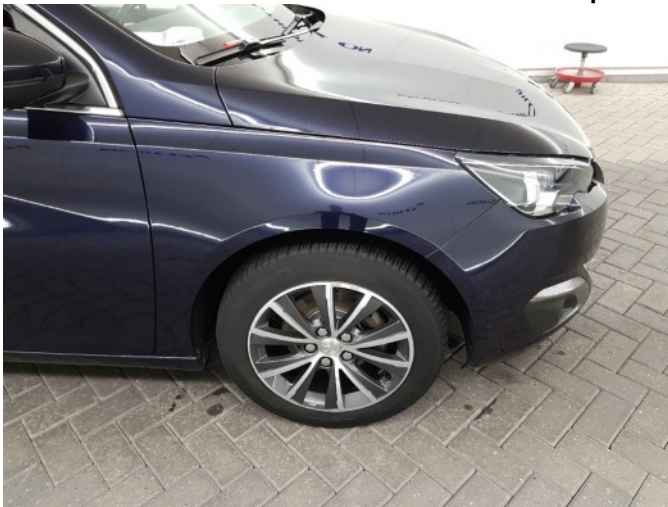
1. Diversen

**Gebruikssporen**

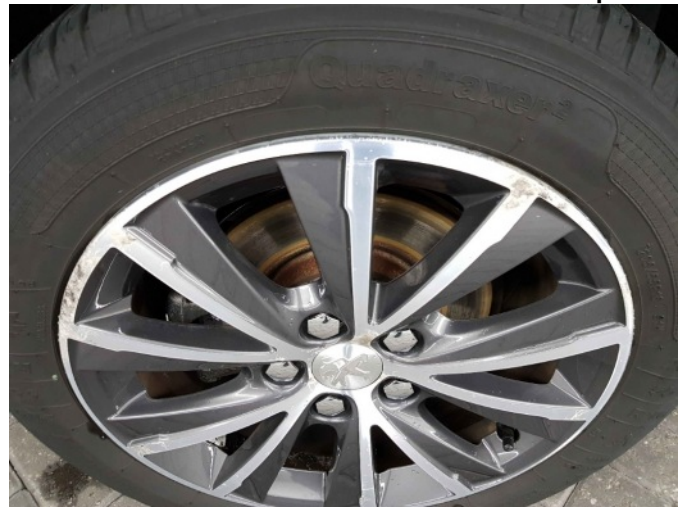
1. Diversen

**Gebruikssporen**

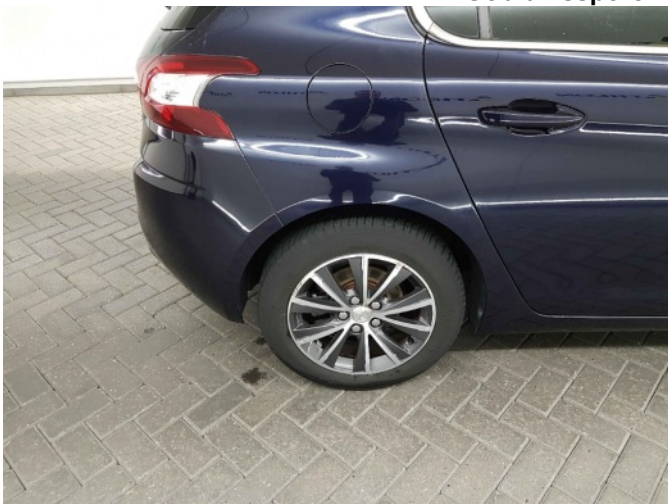
1. Diversen

**Gebruikssporen**

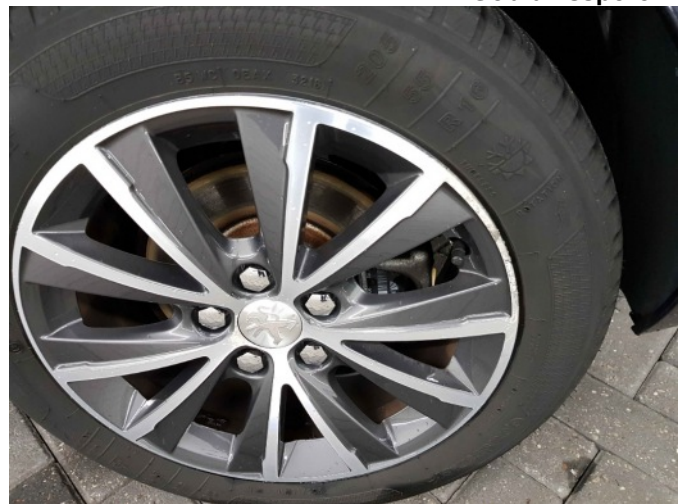
1. Diversen

**Gebruikssporen**
