**Rapport nummer:** 0000000859248-NL170  
**Inspectie plaats:** ALMERE  
**Bezichtigingdatum:** 07.10.2021  
**Vlag :** KP-465-F

##### Seat Ibiza;Hatchback;Diesel;Manual;

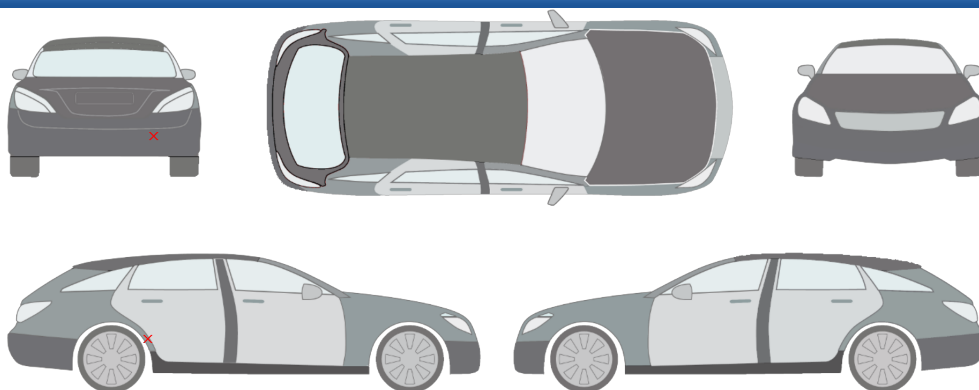
- 1.) Zijwand - achter - rechts | Deuk/Deuken
- 2.) Achterbumper | Deuk/Deuken
- 3.) diverse | Gebruikssporen

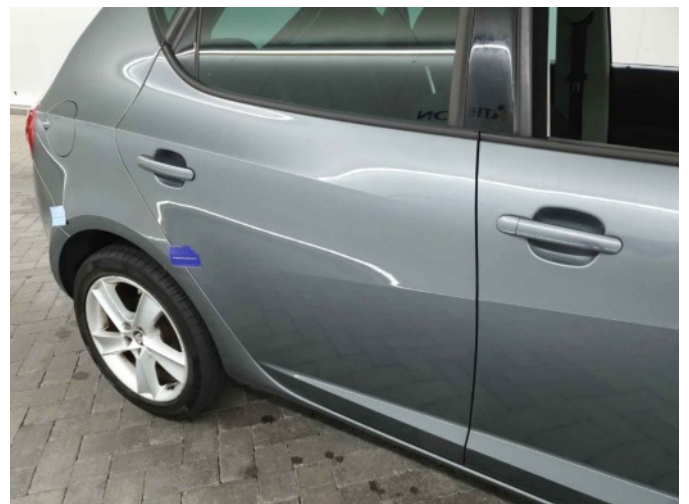
1. Zijwand - achter - rechts

Deuk/Deuken

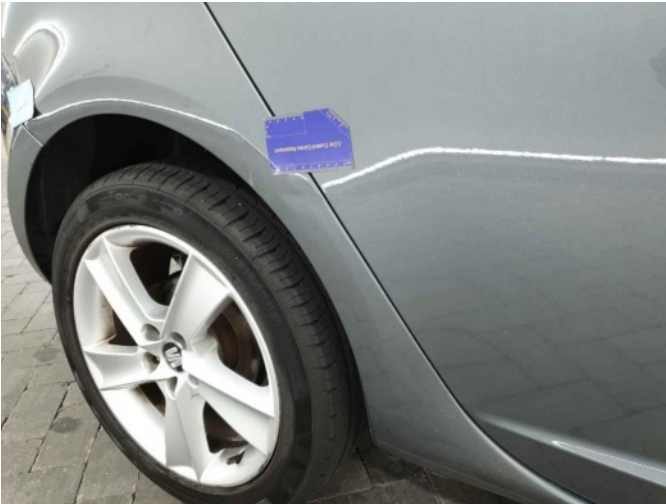
1. Zijwand - achter - rechts

**Deuk/Deuken**

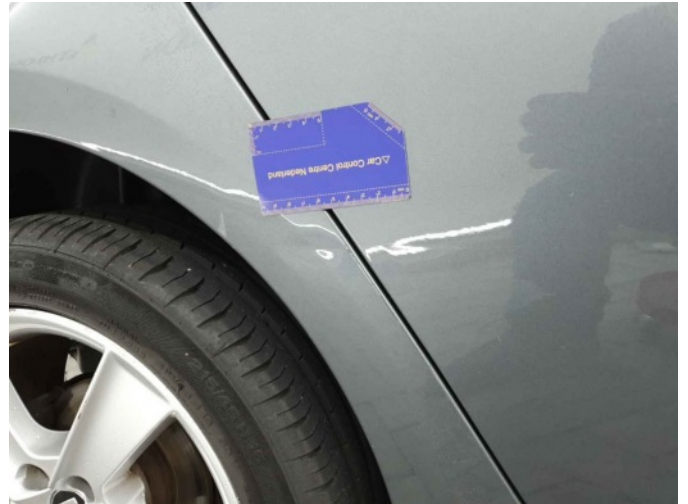
1. Zijwand - achter - rechts

**Deuk/Deuken**

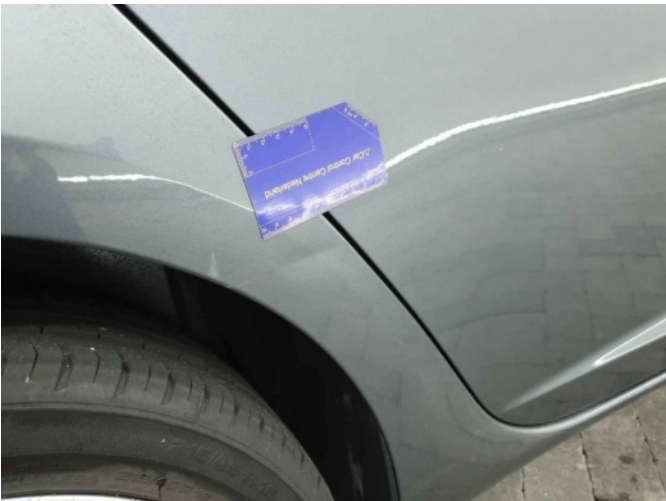
1. Zijwand - achter - rechts

**Deuk/Deuken**

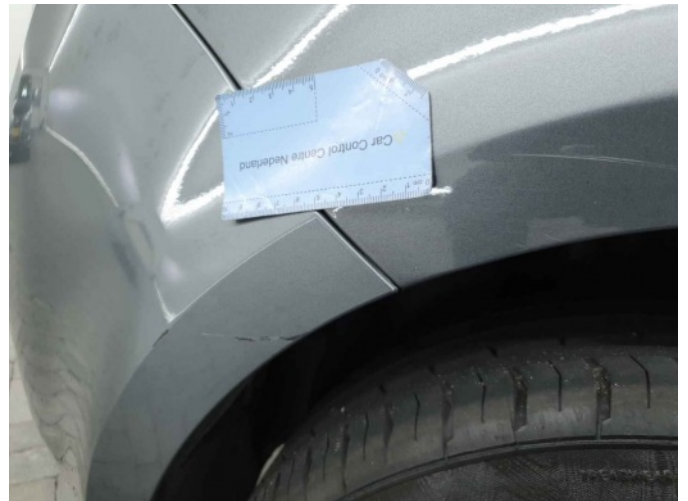
1. Zijwand - achter - rechts

**Deuk/Deuken**

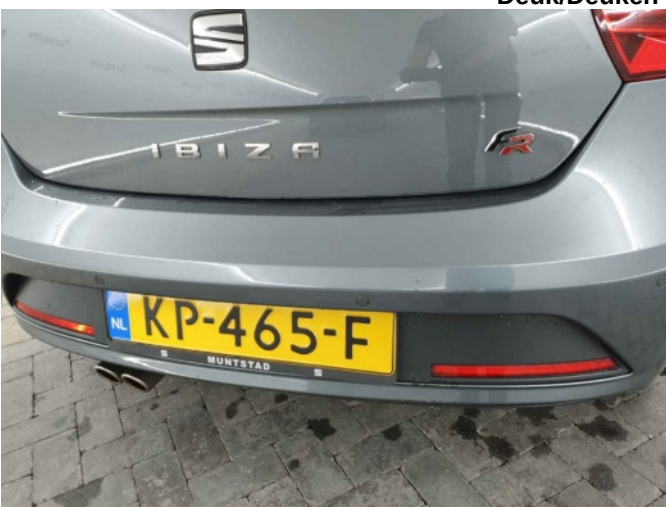
2. Achterbumper

**Deuk/Deuken**

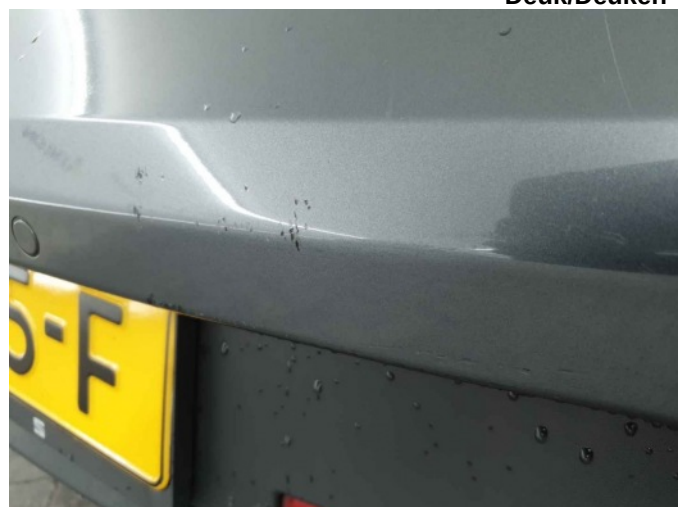
2. Achterbumper

**Deuk/Deuken**

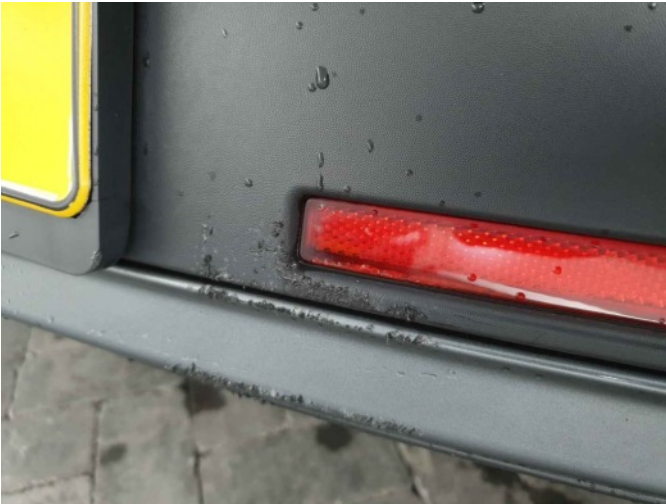
2. Achterbumper

**Deuk/Deuken**

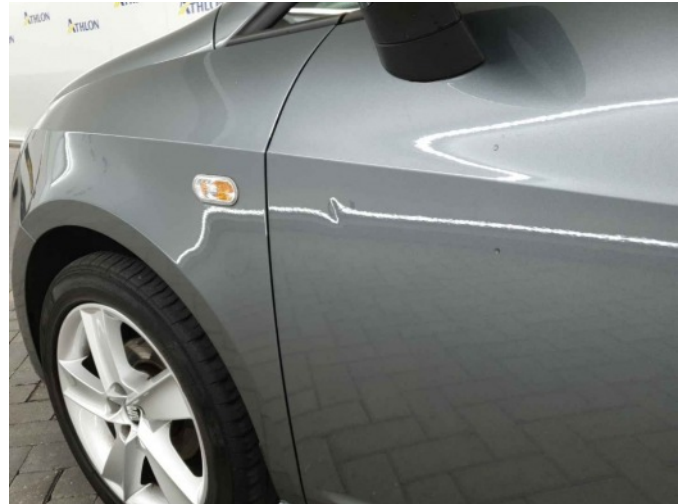
3. diverse

**Gebruikssporen**

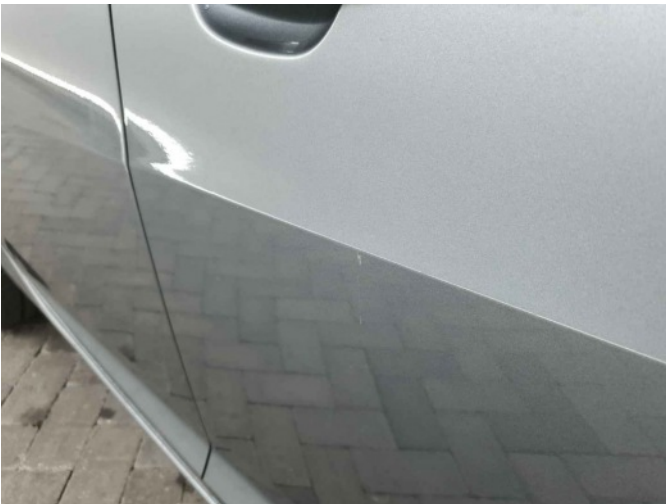
3. diverse

**Gebruikssporen**

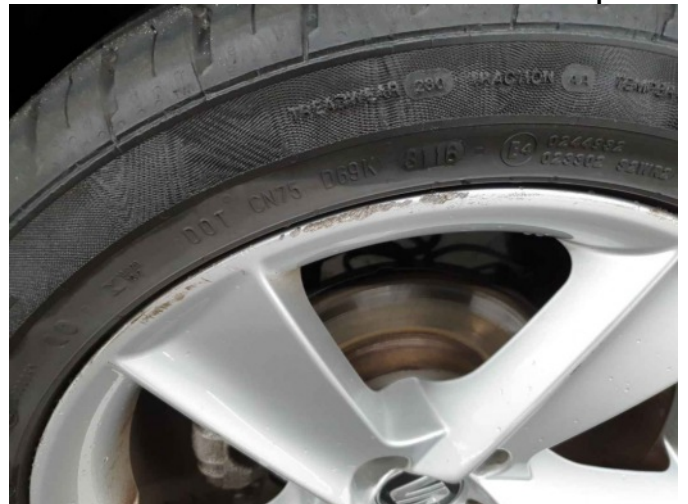
3. diverse

**Gebruikssporen**

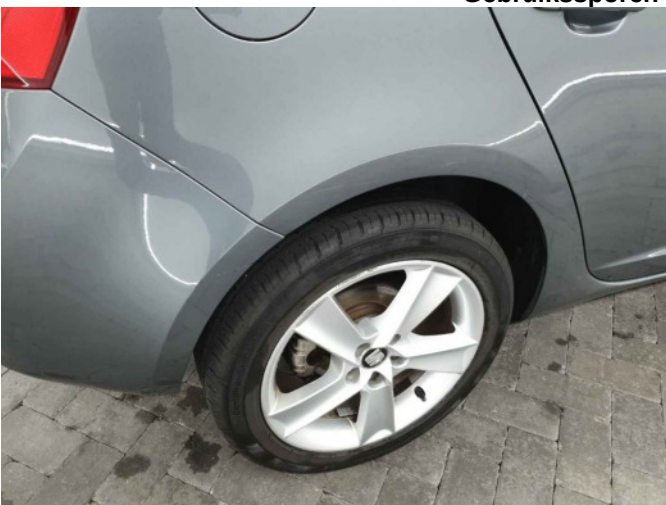
3. diverse

**Gebruikssporen**

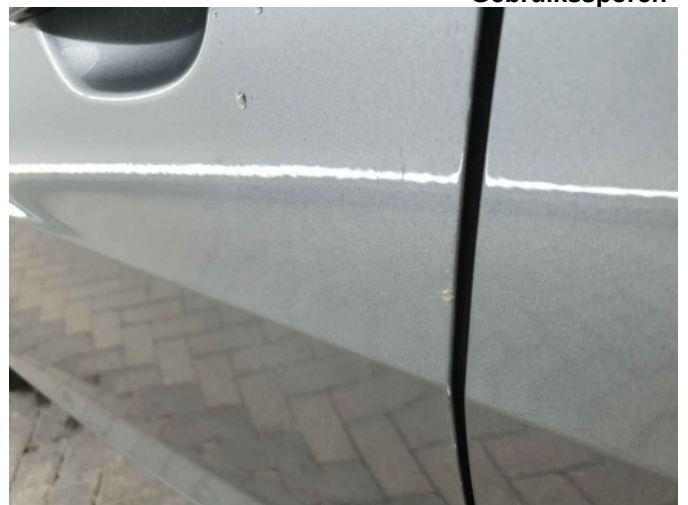
3. diverse

**Gebruikssporen**
