## Klantenrapport

Rapport nummer: 0000000858738-NL253  
 Inspectie plaats: ALMERE  
 Bezichtigingdatum: 08.10.2021  
 Vlag : HF-734-B

#### Peugeot 308 SW;Hatchback;Petrol;Manual;Black

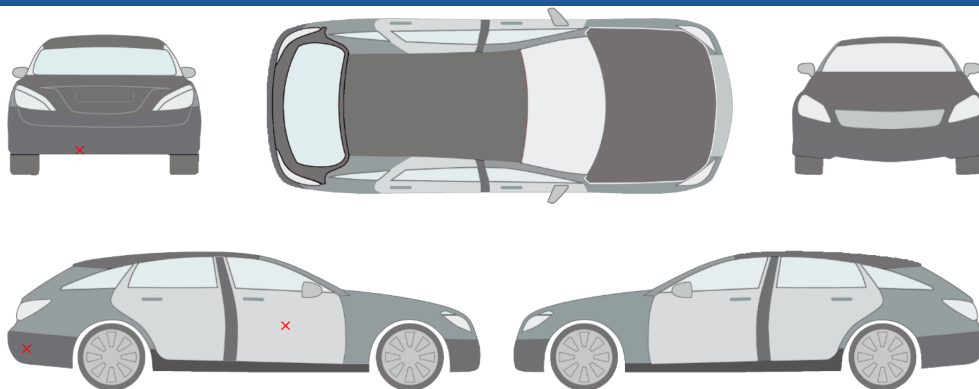
- 1.) Portier voor - rechts | Deuk/Deuken
- 2.) Achterbumper | Krassen
- 3.) Achterbumper | Deuk/Deuken
- 4.) Diversen | Gebruikssporen

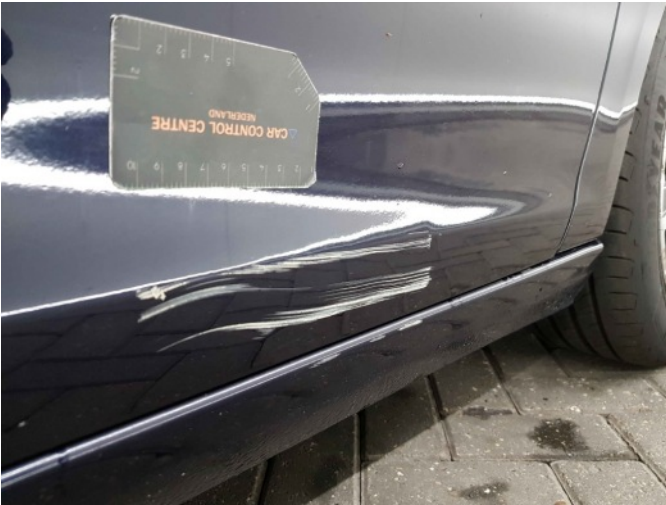
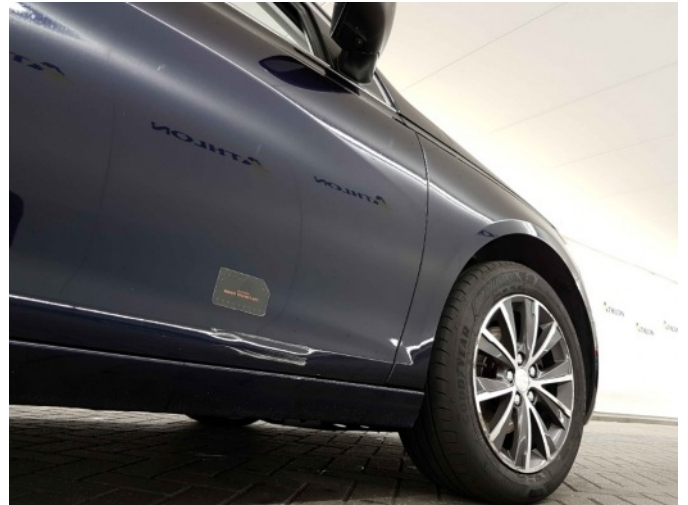
1. Portier voor - rechts

**Deuk/Deuken**

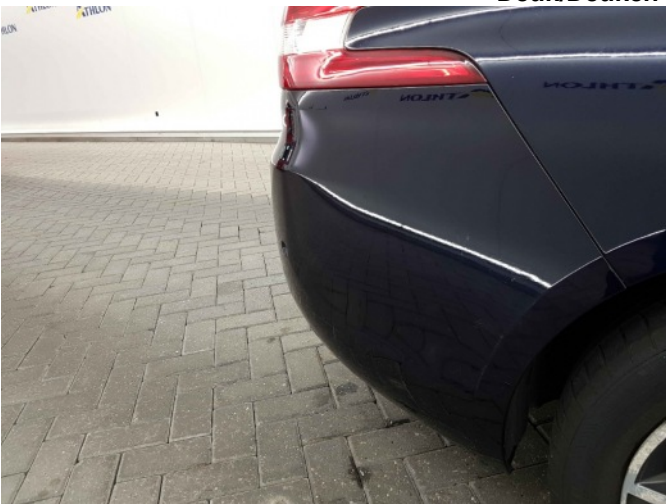
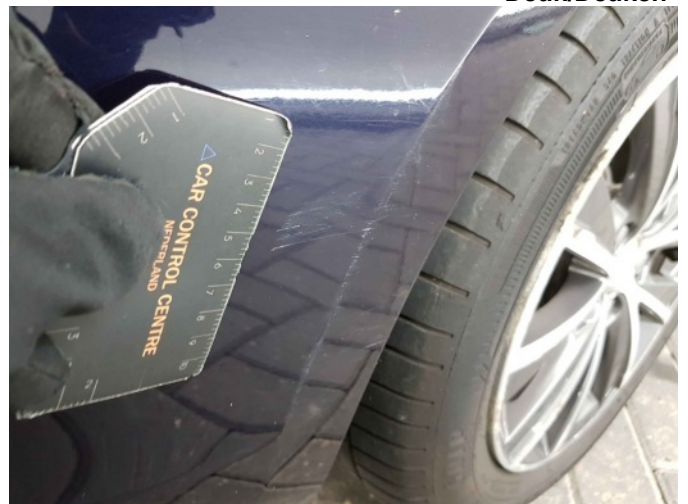
2. Achterbumper

**Krassen**

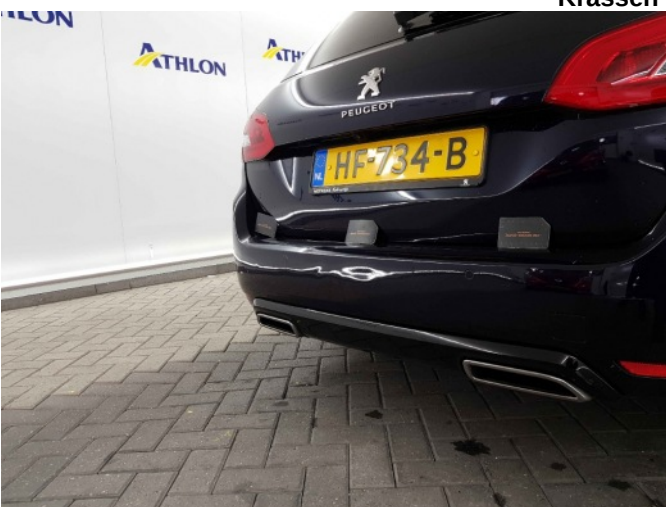
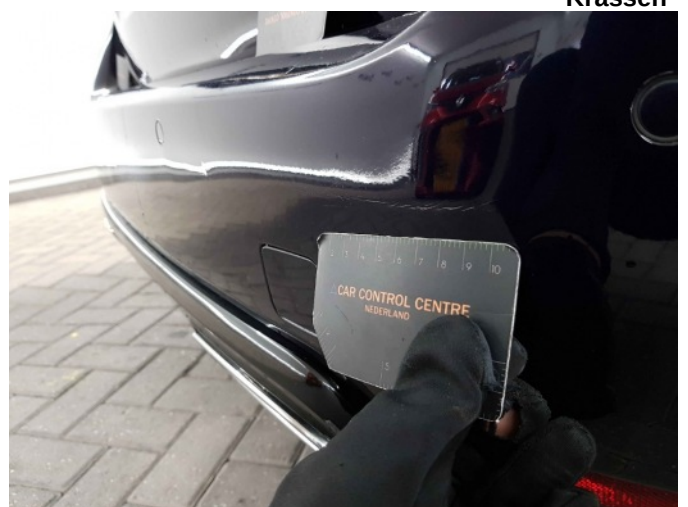
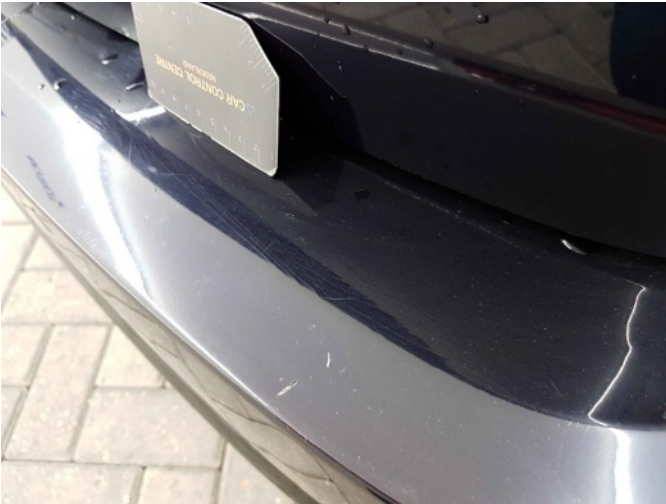
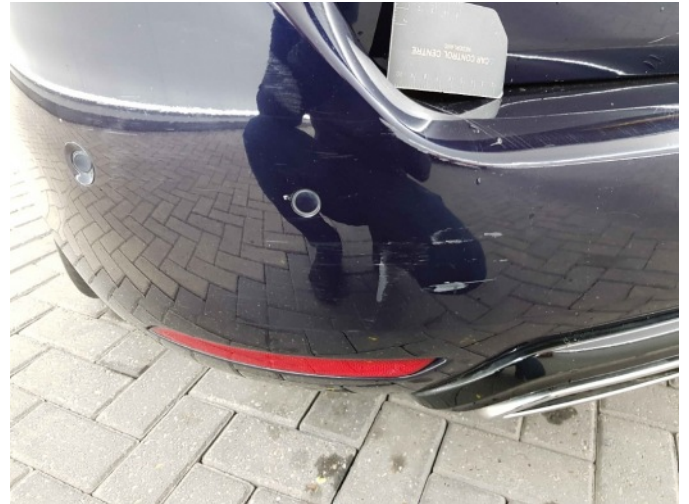
3. Achterbumper

**Deuk/Deuken**

Deuk/Deuken
