Klantenrapport

Rapport nummer: 0000000859514-NL253
 Inspectie plaats: ALMERE
 Bezichtigingdatum: 08.10.2021
 Vlag : HR-946-L

Peugeot 308 SW; Hatchback; Diesel; Manual; Blue

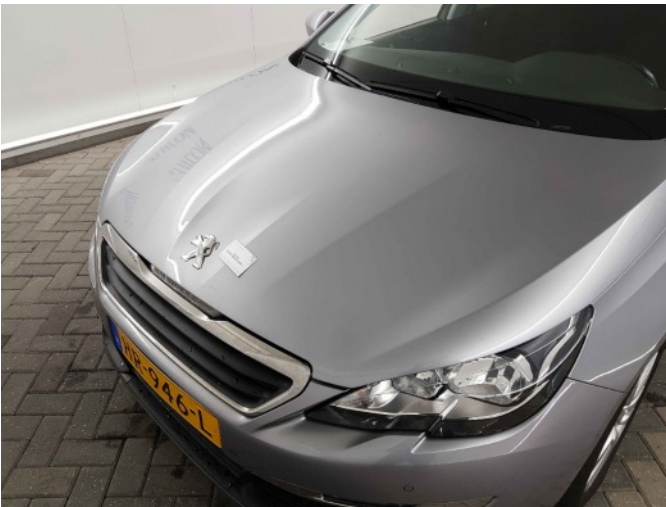
1. Motorkap

Deuk/Deuken

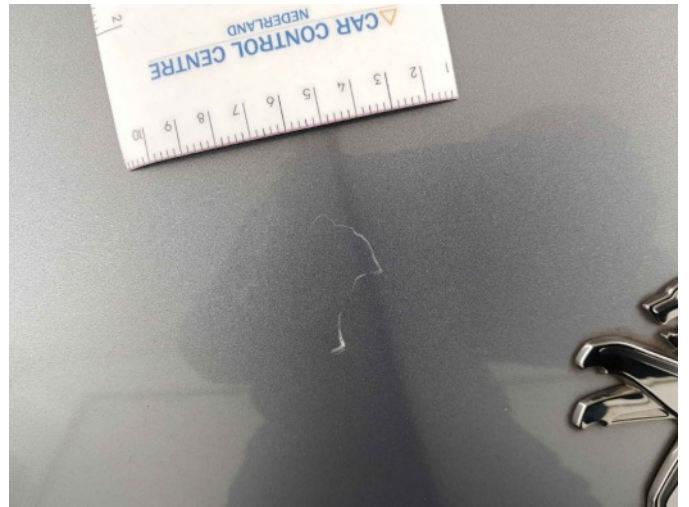
1. Motorkap

Deuk/Deuken

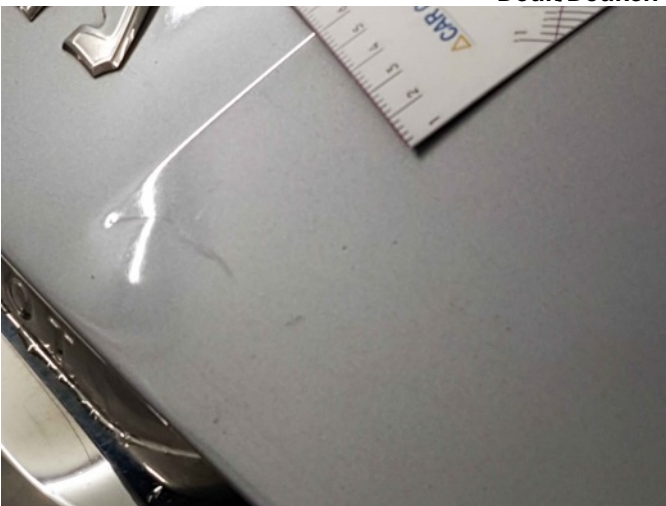
1. Motorkap

Deuk/Deuken

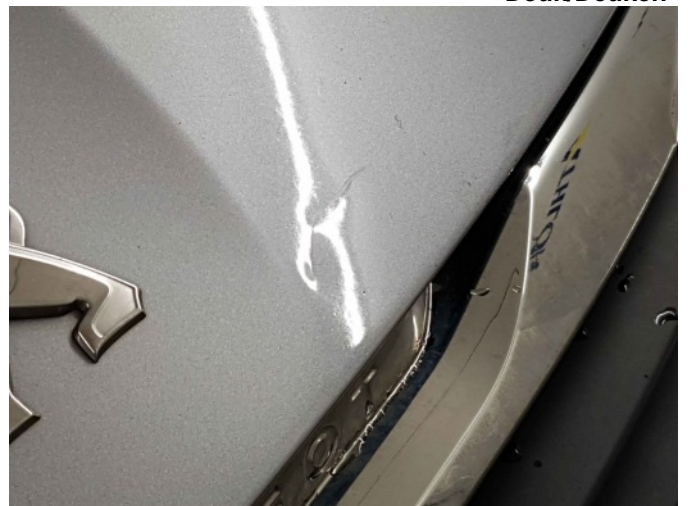
1. Motorkap

Deuk/Deuken

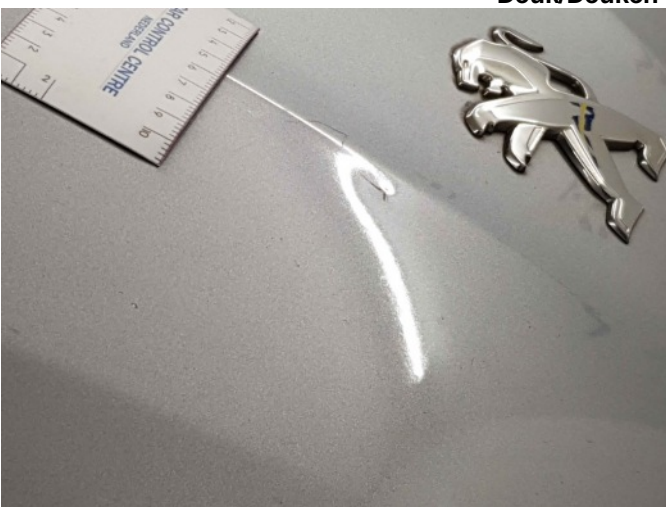
1. Motorkap

Deuk/Deuken

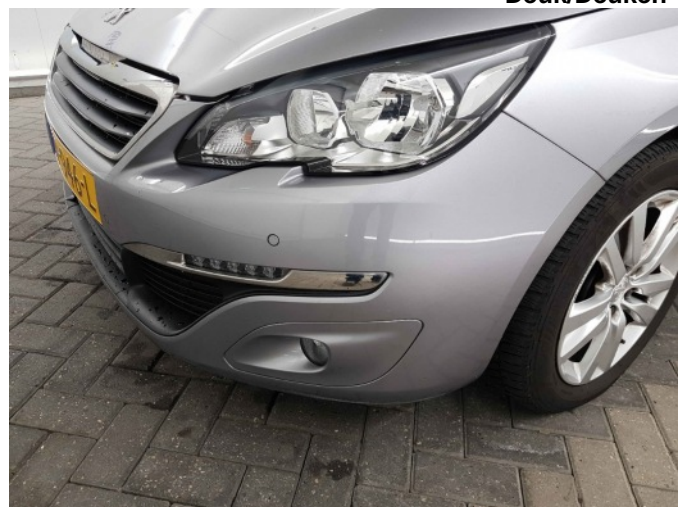
2. Voorbumper

Krassen

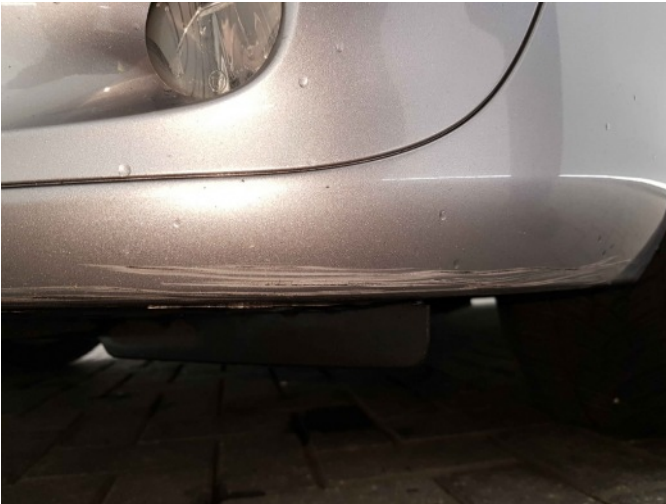
2. Voorbumper

Krassen

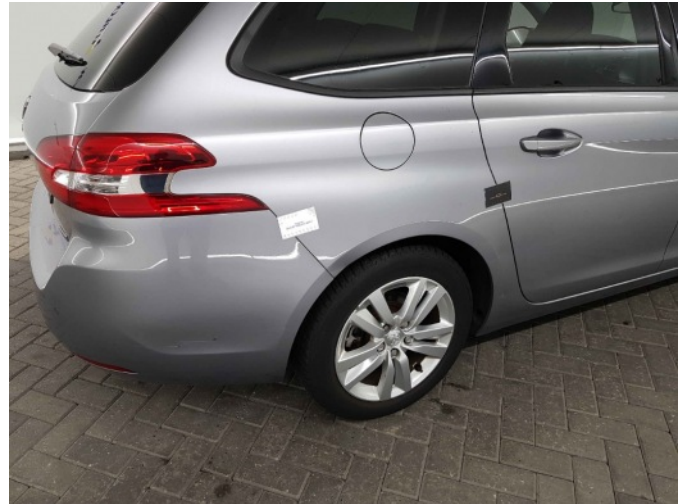
3. Zijwand - achter - rechts

Deuk/Deuken

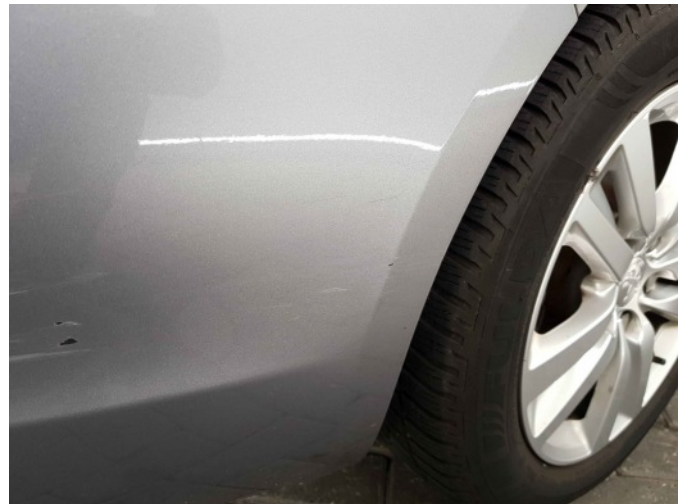
3. Zijwand - achter - rechts

Deuk/Deuken

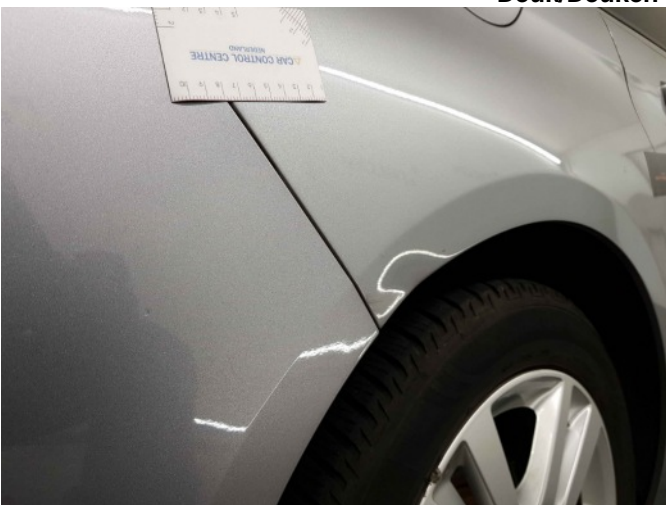
3. Zijwand - achter - rechts

Deuk/Deuken

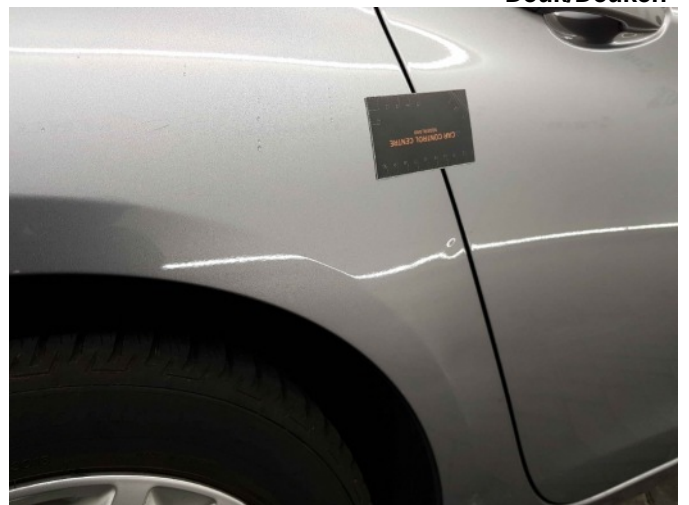
3. Zijwand - achter - rechts

Deuk/Deuken

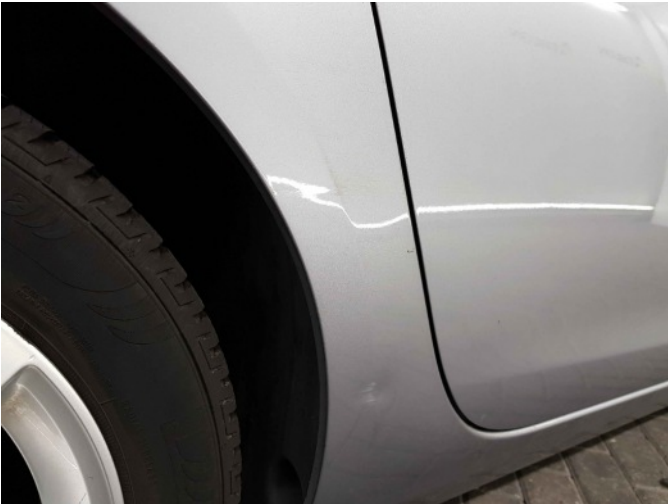
3. Zijwand - achter - rechts

Deuk/Deuken

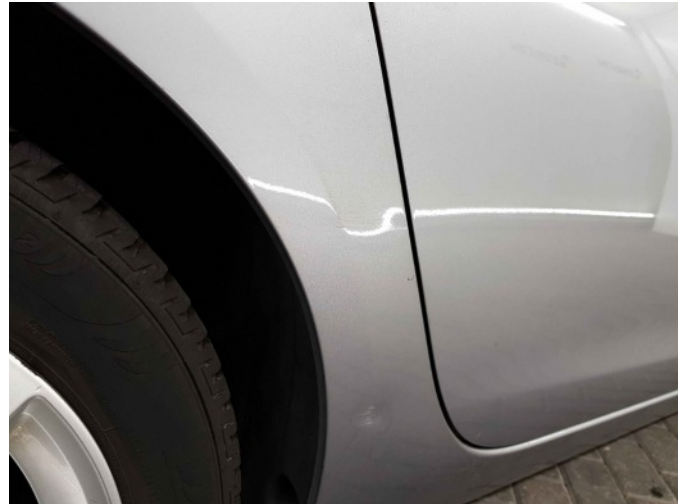
3. Zijwand - achter - rechts

Deuk/Deuken

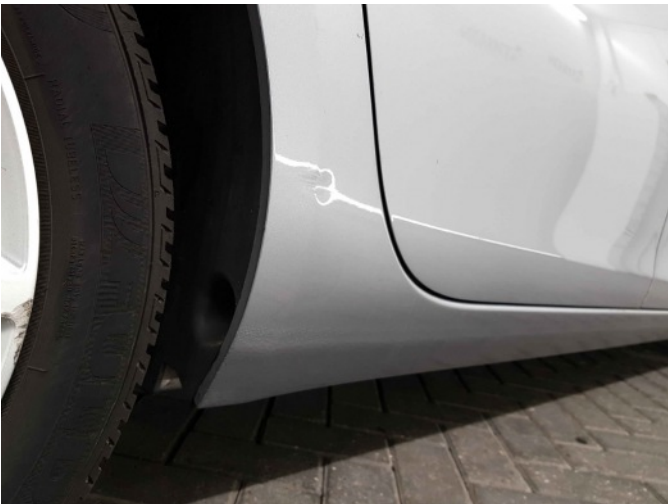
3. Zijwand - achter - rechts

Deuk/Deuken

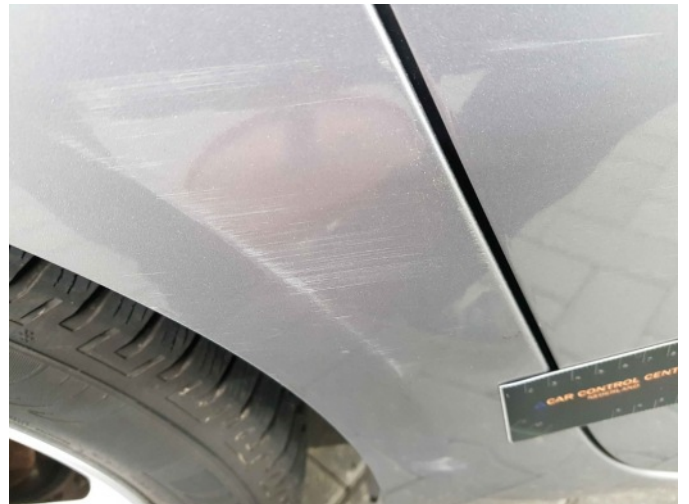
3. Zijwand - achter - rechts

Deuk/Deuken

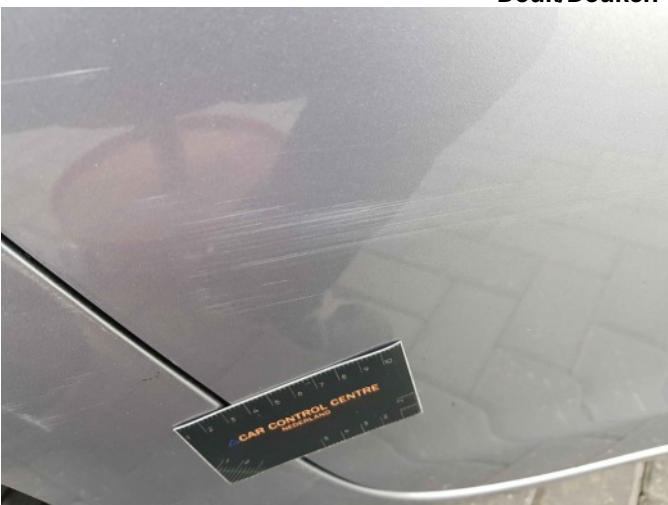
3. Zijwand - achter - rechts

Deuk/Deuken

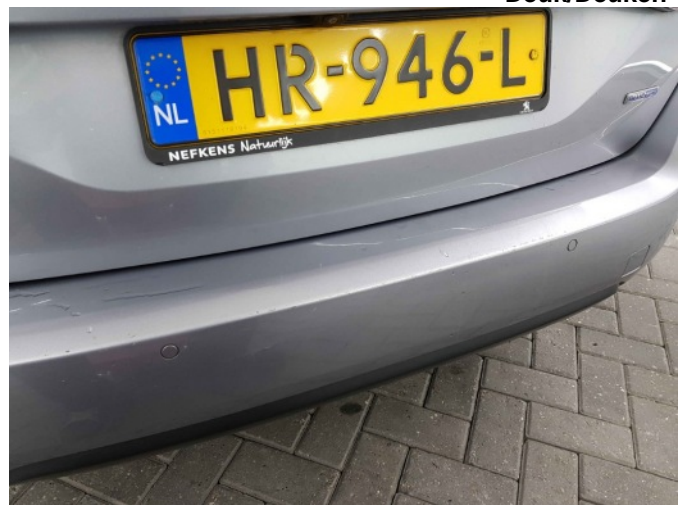
4. Achterbumper

Deuk/Deuken

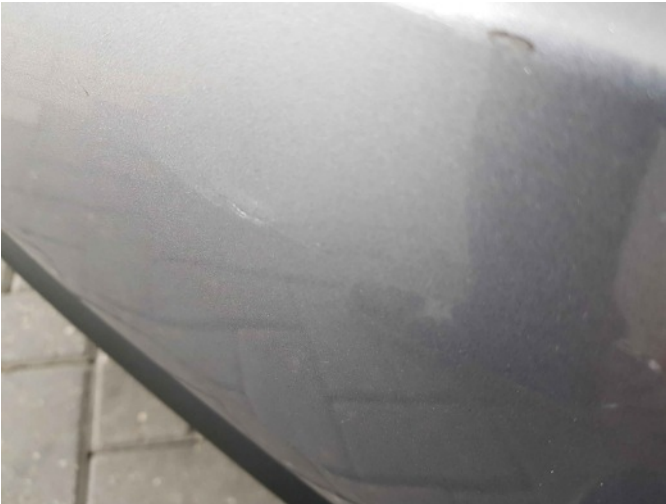
4. Achterbumper

Deuk/Deuken

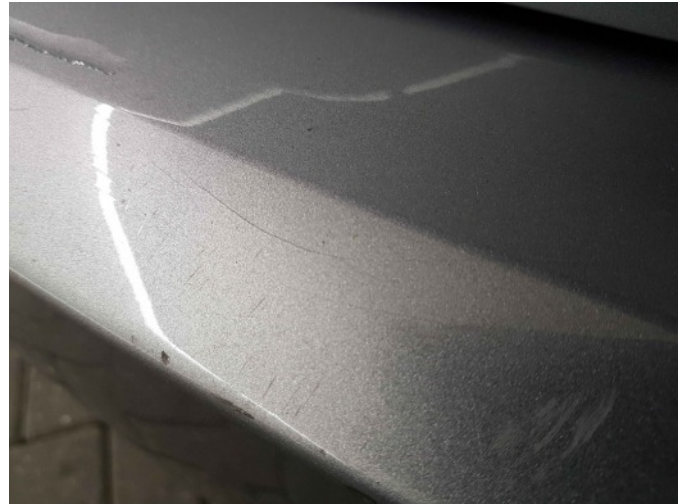
4. Achterbumper

Deuk/Deuken

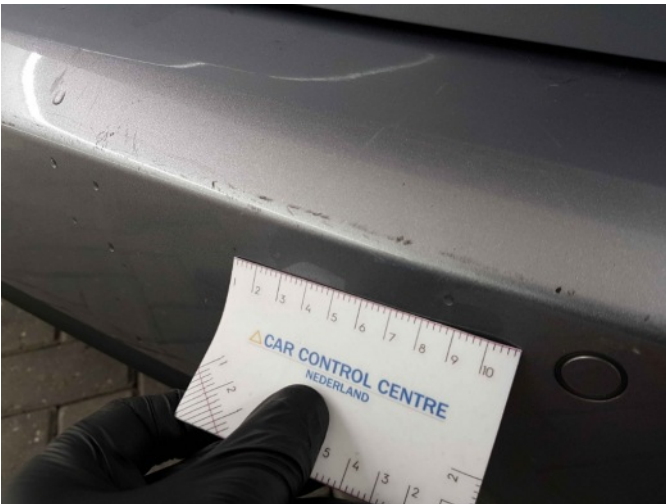
4. Achterbumper

Deuk/Deuken

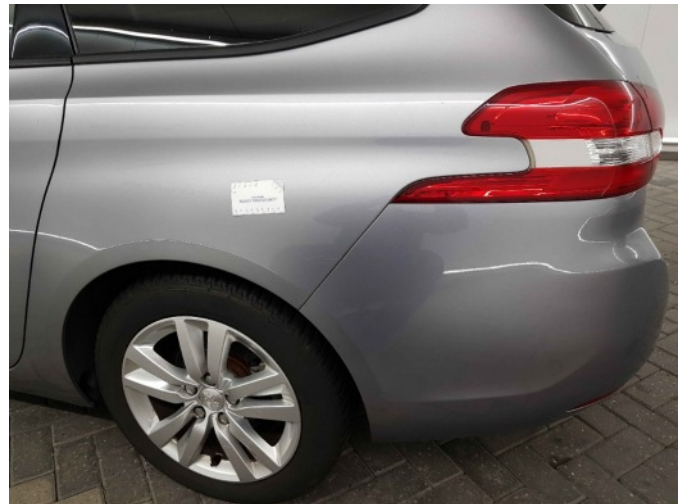
5. Zijwand - achter - Links

Krassen

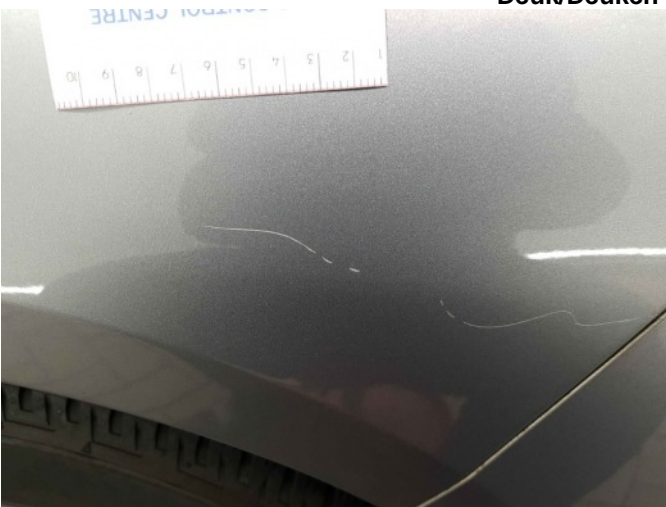
5. Zijwand - achter - Links

Krassen

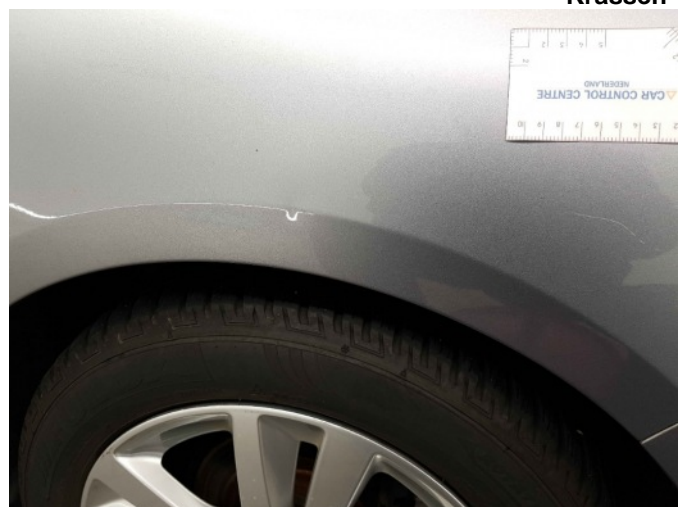
5. Zijwand - achter - Links

Krassen

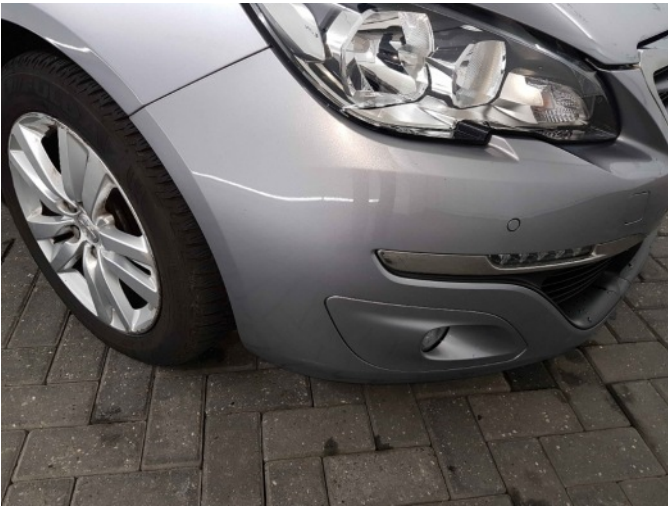
1. Diverse

Gebruikssporen

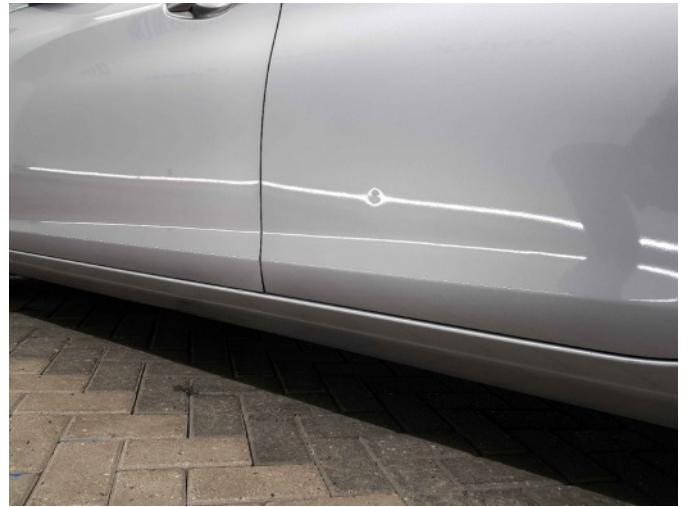
1. Diverse

Gebruikssporen

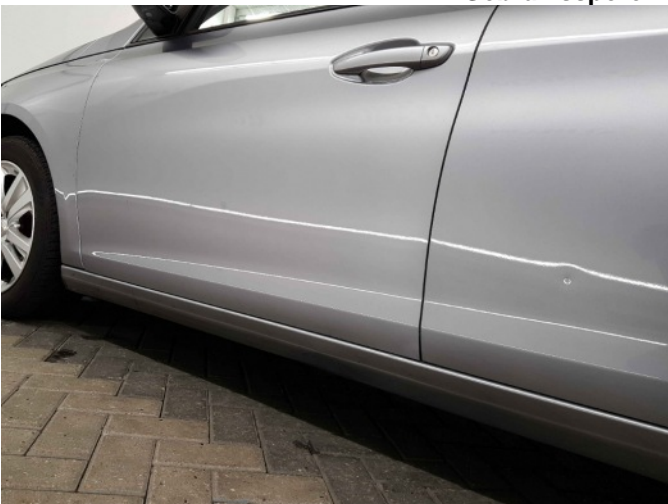
1. Diverse

Gebruikssporen
