**Rapport nummer:** 0000000858523-NL170  
**Inspectie plaats:** ALMERE  
**Bezichtigingdatum:** 06.10.2021  
**Vlag :** JD-259-K

##### Peugeot 108;Hatchback;Petrol;Manual;White

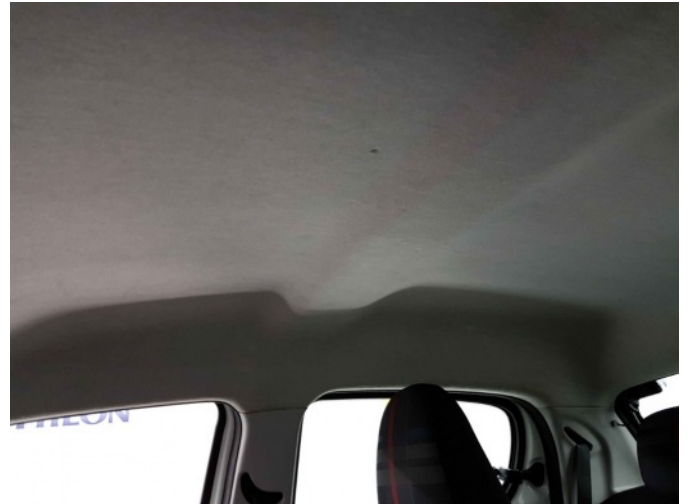
1. Diversen

Gebruikssporen

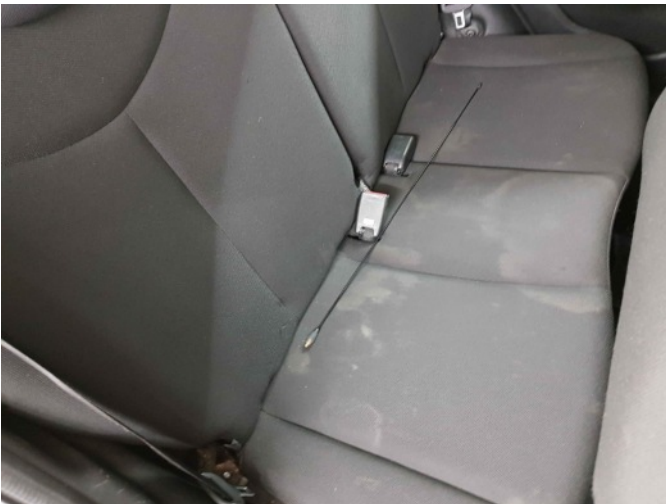
1. Diversen

Gebruikssporen

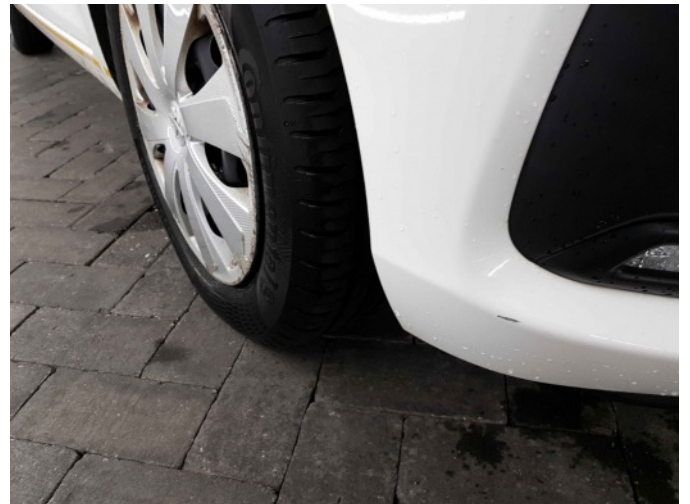
1. Diversen

Gebruikssporen

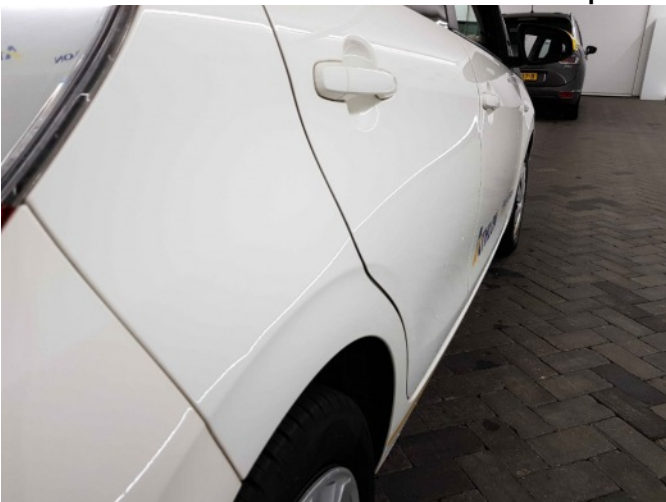
1. Diversen

Gebruikssporen
