## Klantenrapport

Rapport nummer: 0000000856724-NL253  
 Inspectie plaats: ALMERE  
 Bezichtigingdatum: 06.10.2021  
 Vlag : HT-747-F

#### Peugeot 308 SW; Hatchback; Diesel; Manual; Silver

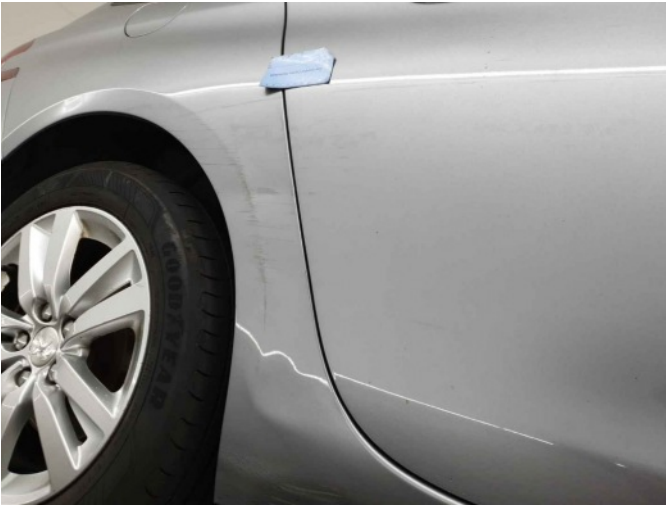
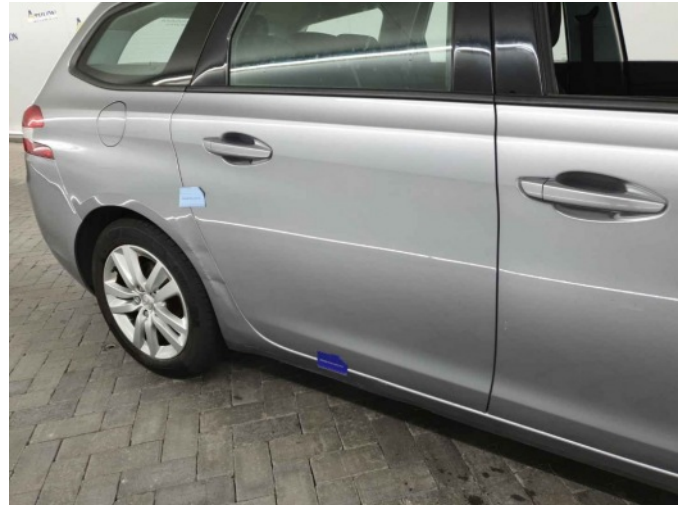
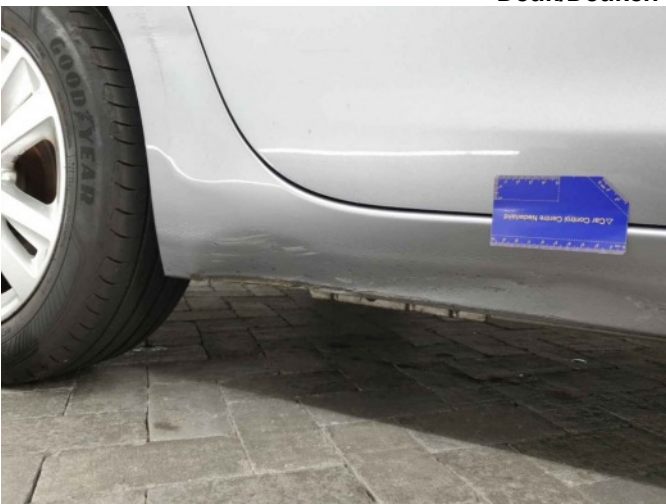
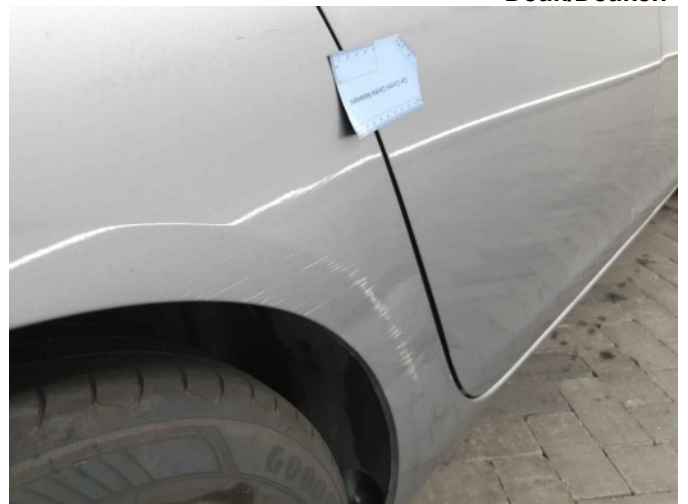
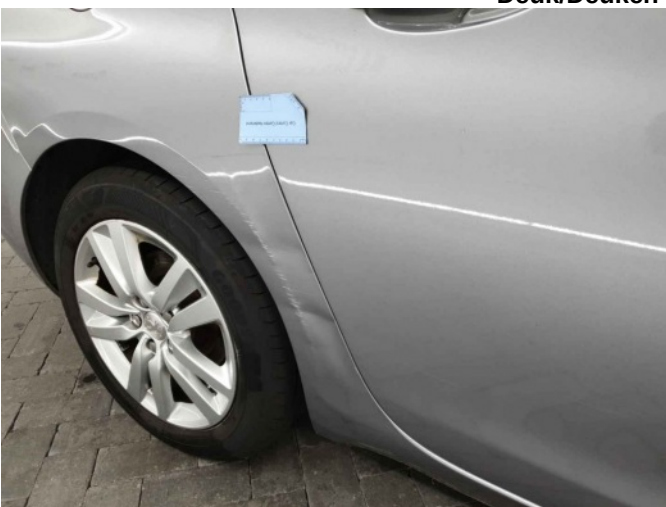
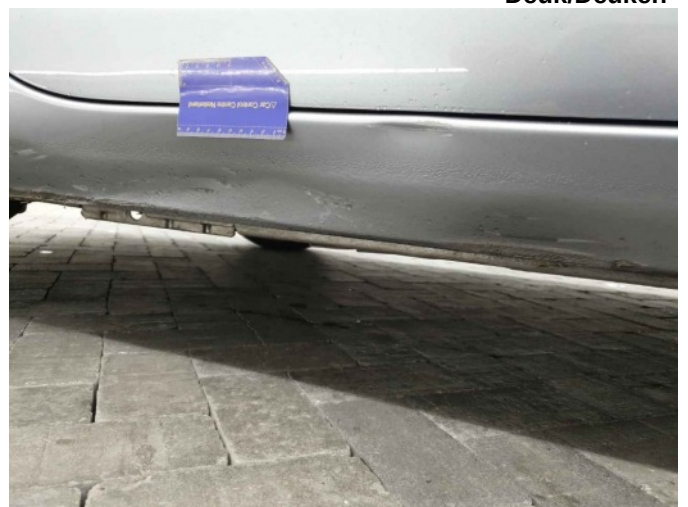
1. Zijwand - achter - rechts

**Deuk/Deuken**

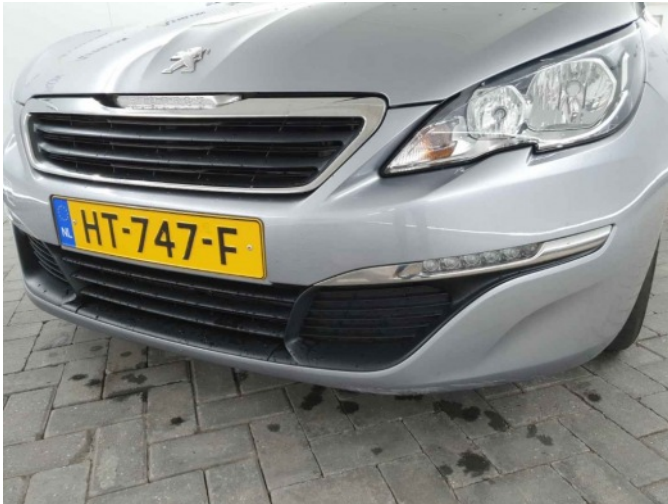
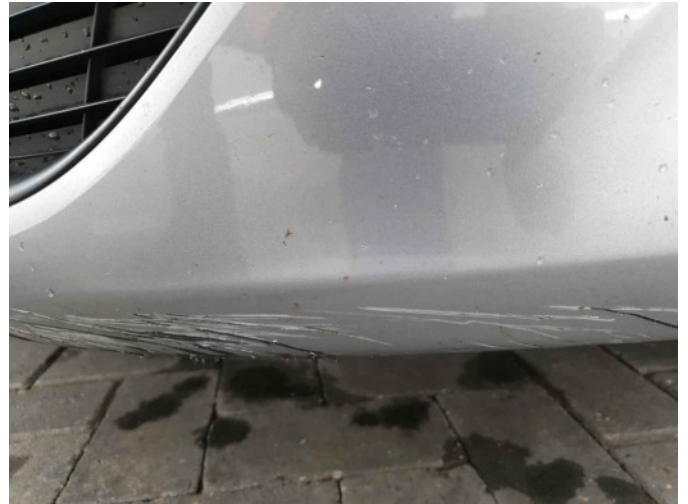
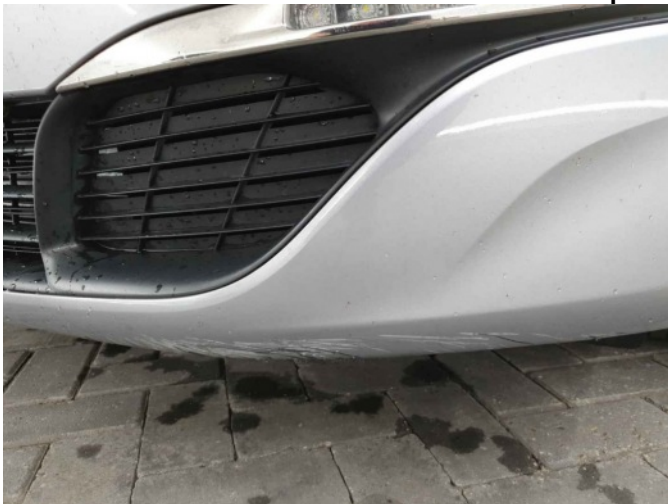
2. Voorbumper

**Schaafplek**

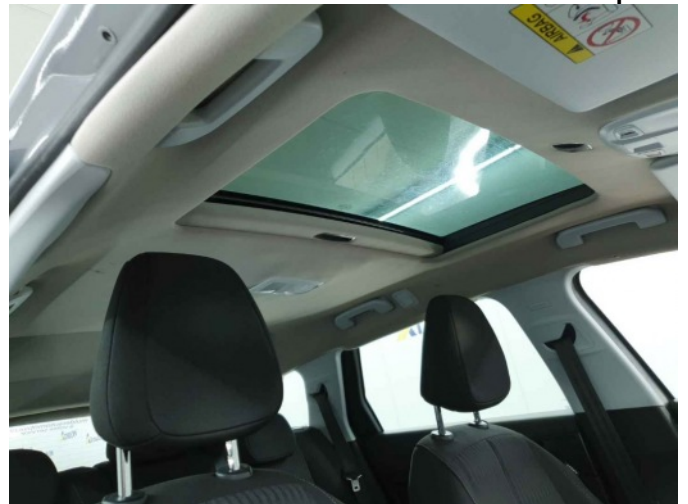
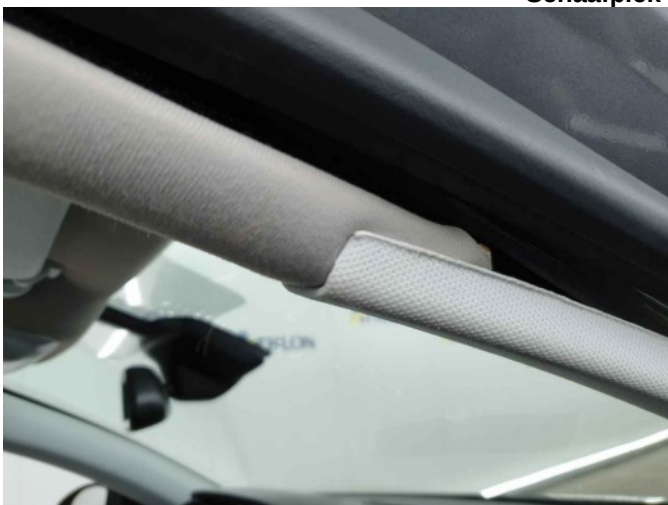
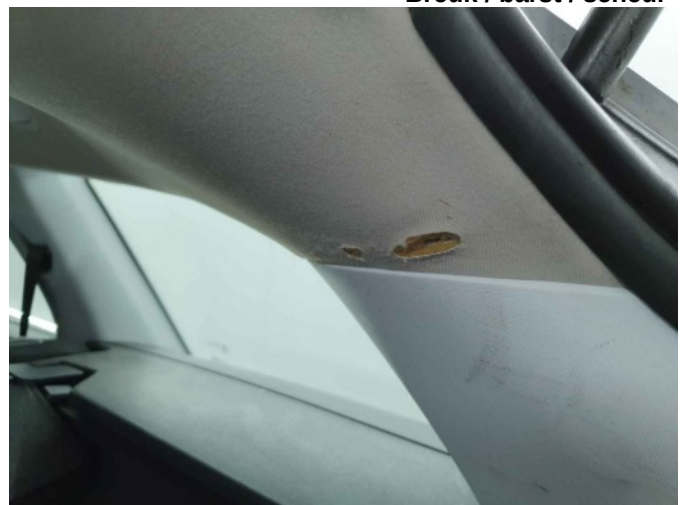
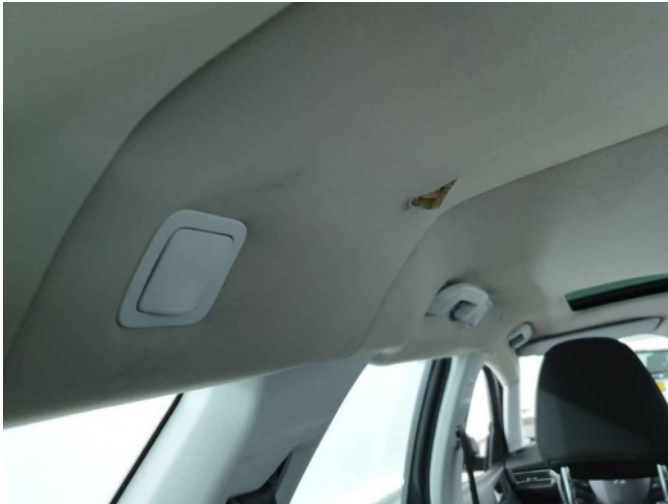
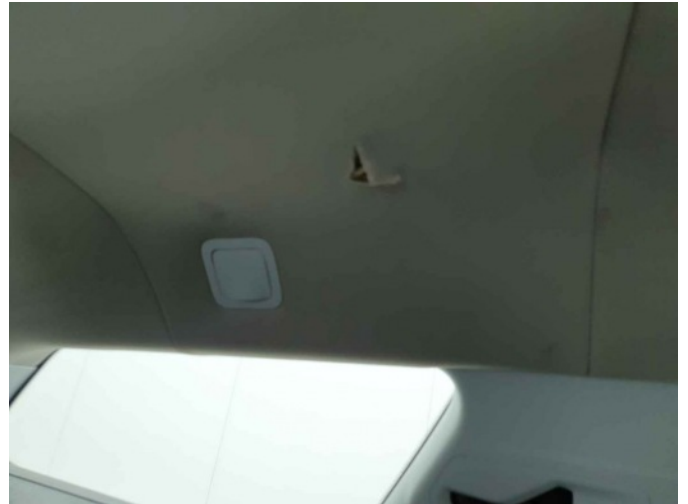
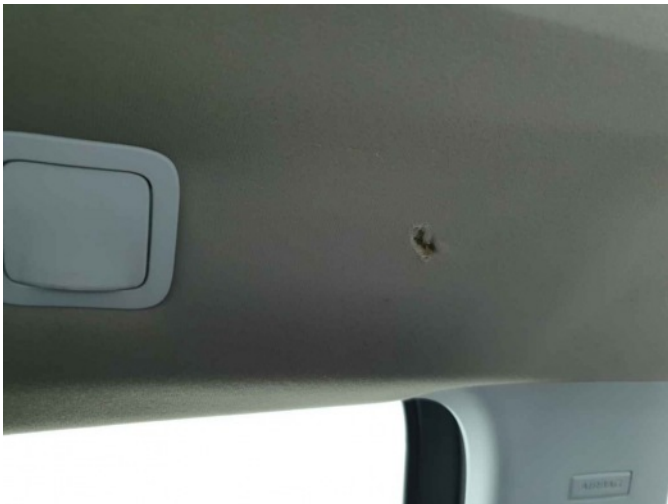
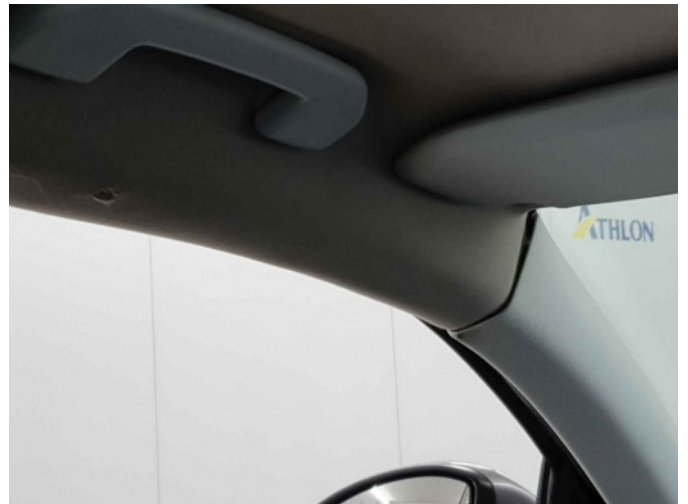
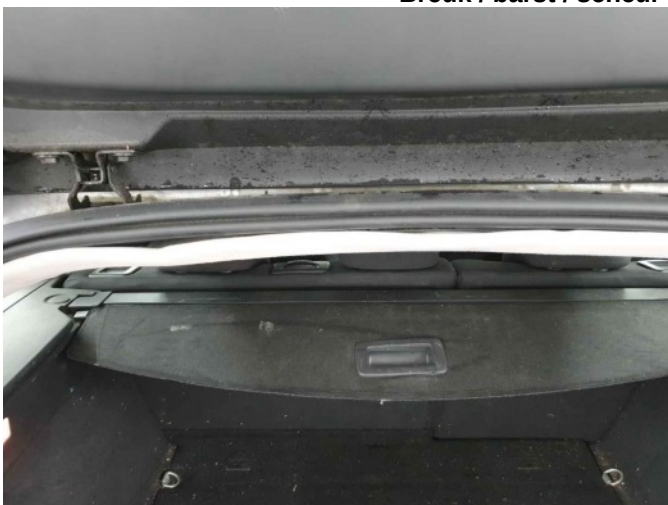
3. Hemelbekleding

**Breuk / barst / scheur**

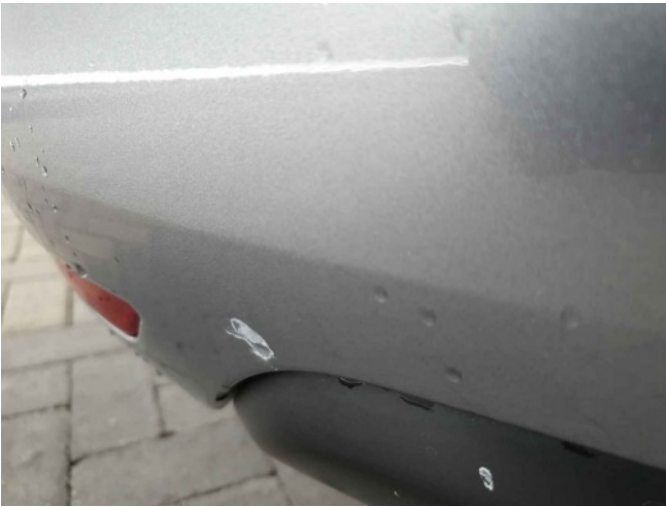
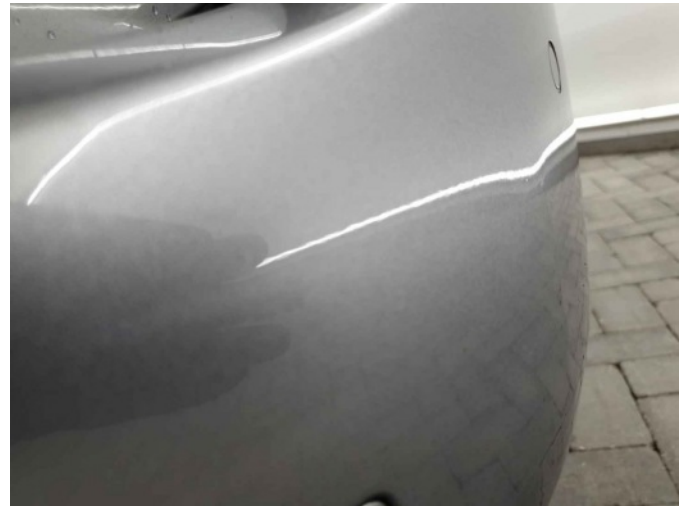
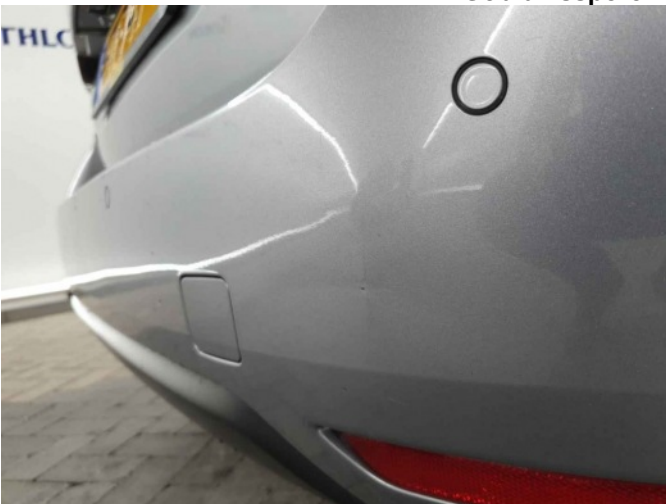
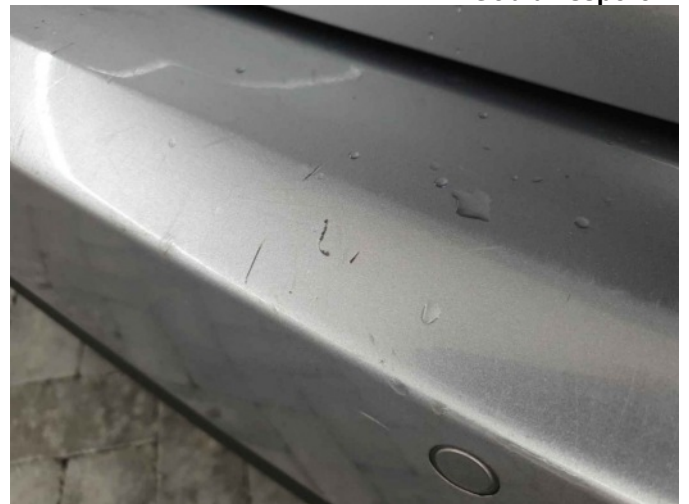
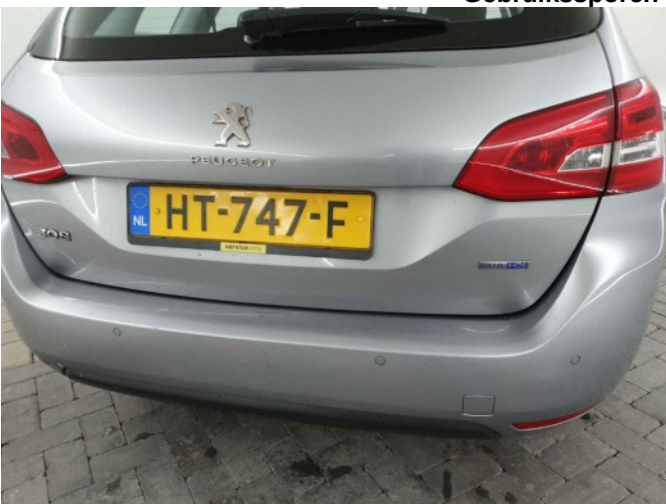
1. Achterbumper

**Gebruikssporen**

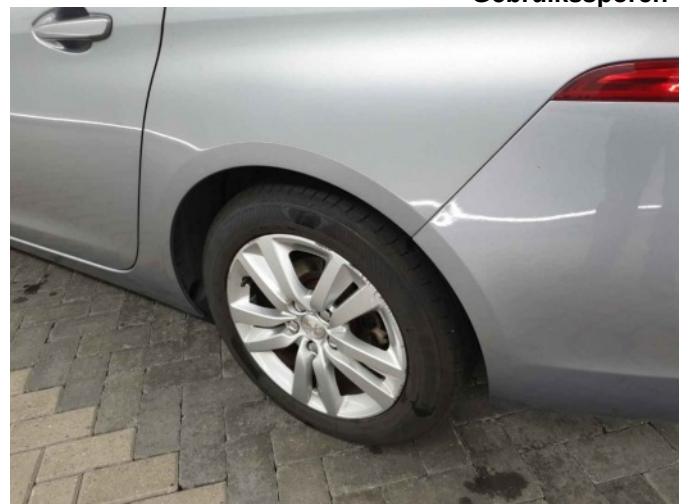
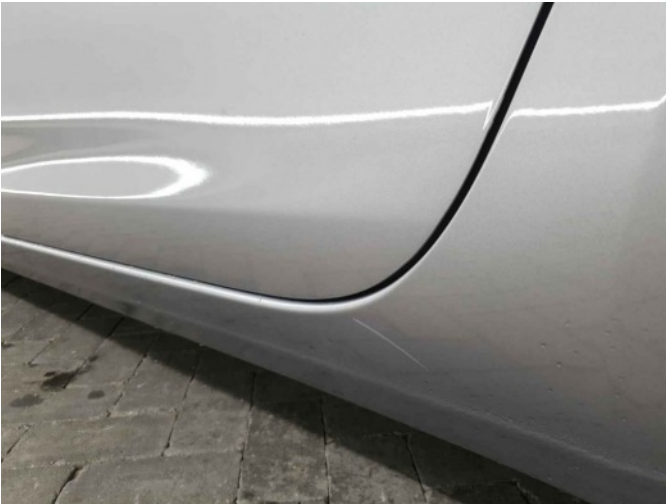
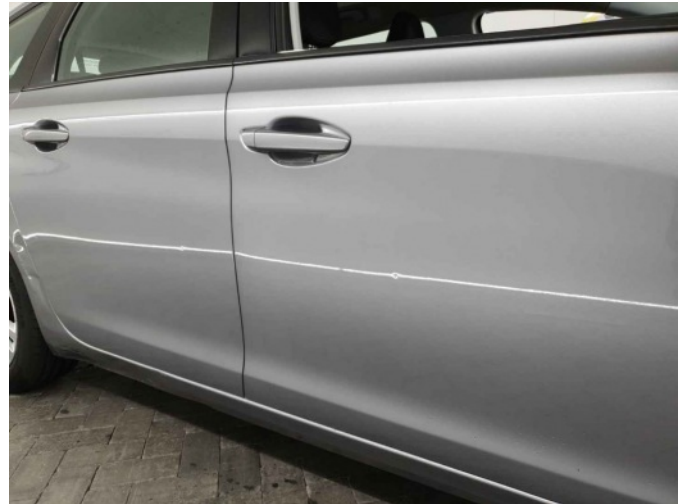
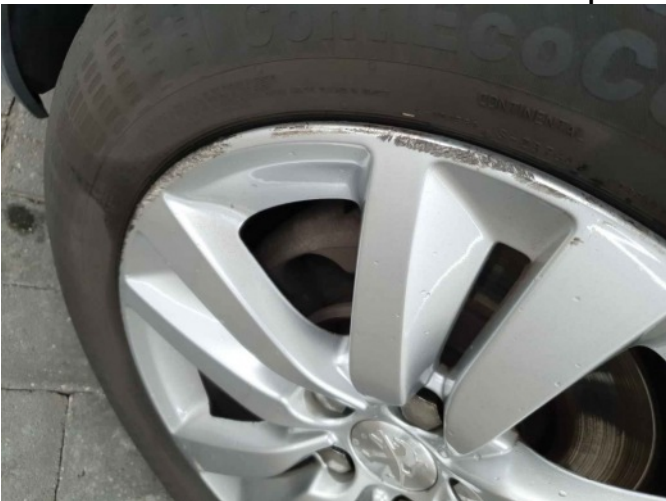
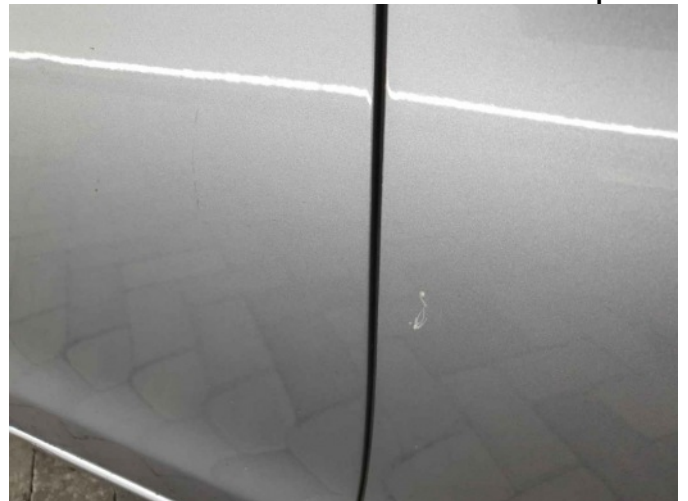
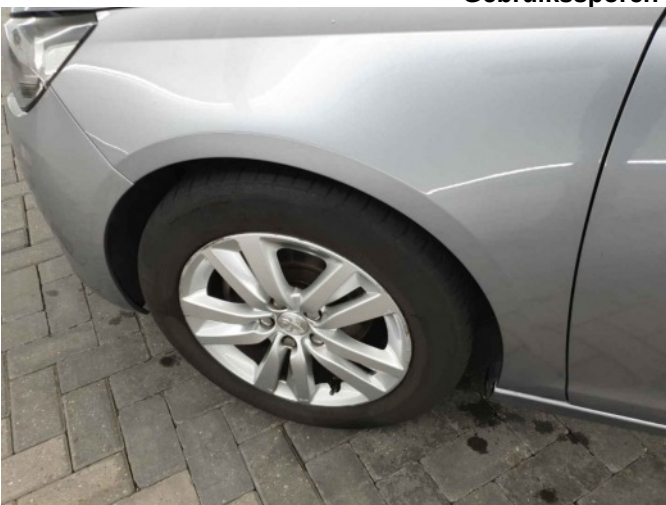
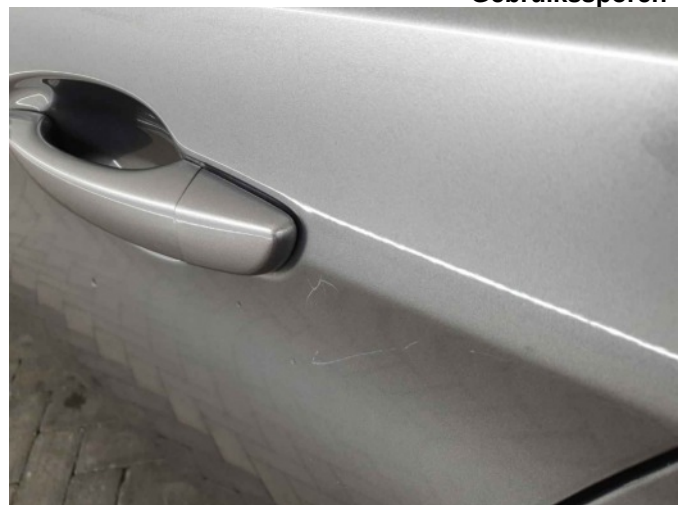
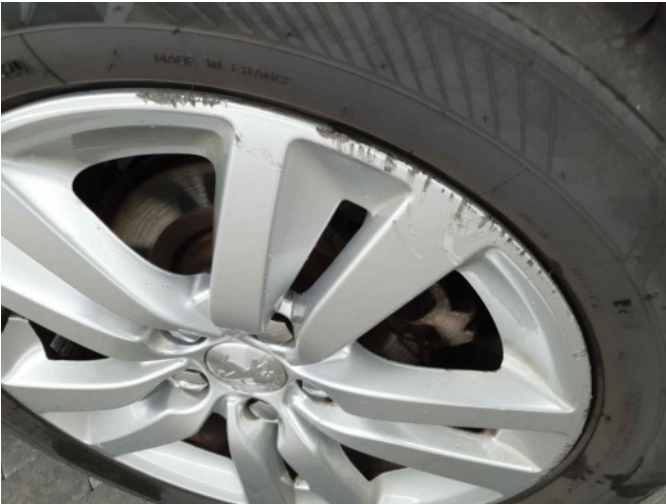
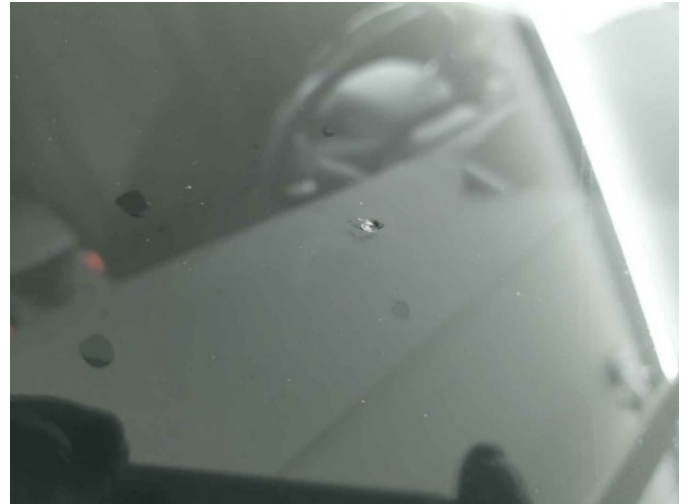
2. diverse

**Gebruikssporen**
