Rapport nummer: 0000000858221-NL170
Inspectie plaats: ALMERE
Bezichtigingdatum: 06.10.2021
Vlag : H-755-NS

Opel Astra Sports Tourer;Hatchback;Petrol;Manual;White

VIN:	W0VBD8ER7L8026447	Kilometerstand afgelezen:	45113 km
Eerste registratie / Bouwjaar:	26.03.2020 / 0	Bezichtigingdatum / -plaats:	06.10.2021 ALMERE
Voertuig type:	Personenauto	Voertuig type:	Stationwagen
HSN/TSN:	null//null	Auto rookvrij:	ja
Conditie exterieur:	3 - Toestand bevredigend	Conditie interieur:	2 - Toestand goed

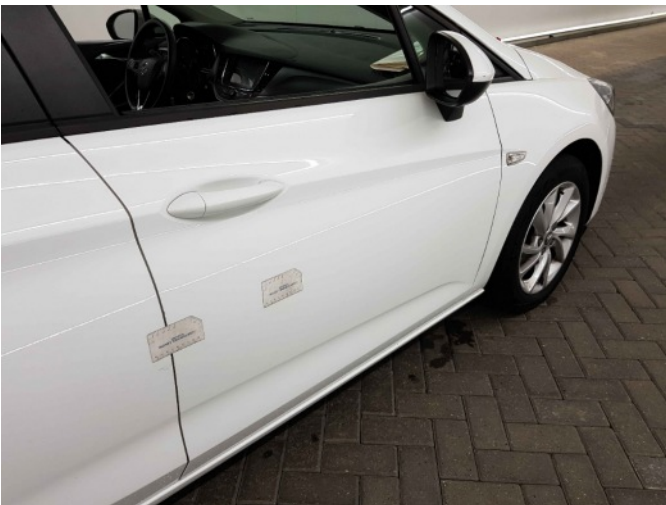
1. Portier voor - rechts

Krassen

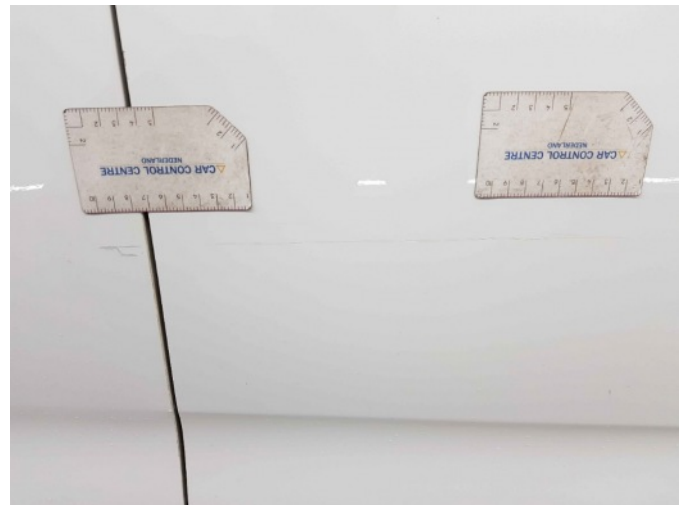
1. Portier voor - rechts

Krassen

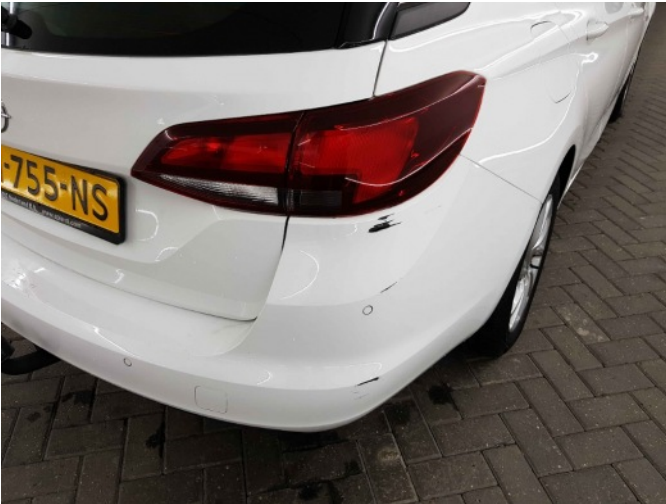
2. Achterlicht rechts

Beschadigd

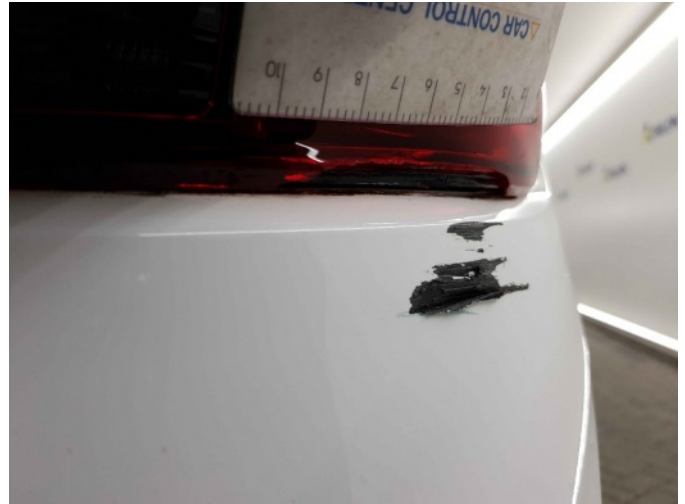
2. Achterlicht rechts

Beschadigd

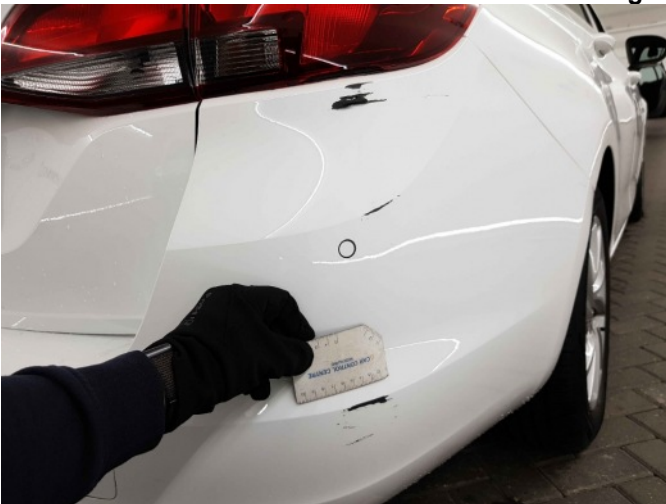
2. Achterlicht rechts

Beschadigd

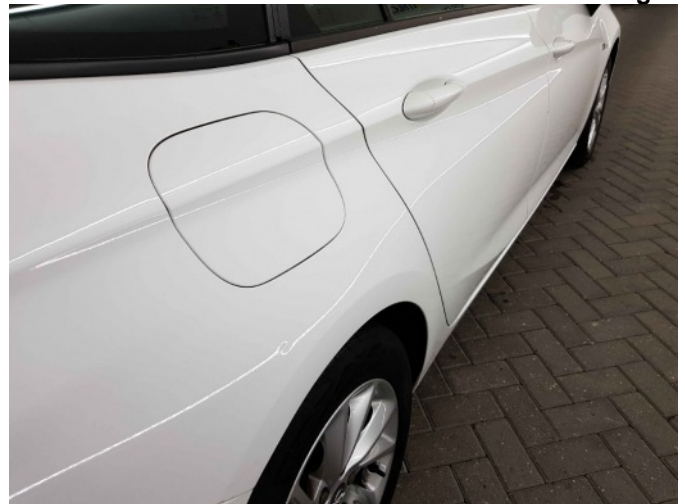
3. Diversen

Gebruikssporen

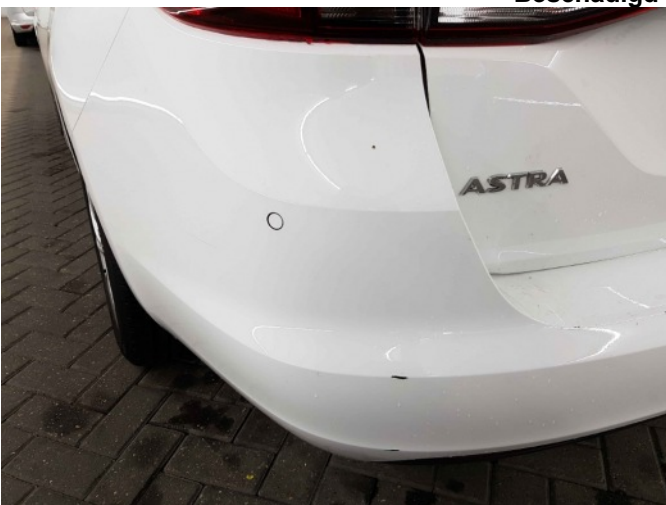
3. Diversen

Gebruikssporen
