## Klantenrapport

Rapport nummer: 0000000855979-NL253  
 Inspectie plaats: ALMERE  
 Bezichtigingdatum: 07.10.2021  
 Vlag : GT-615-X

#### Renault Clio Estate;Hatchback;Diesel;Manual;White

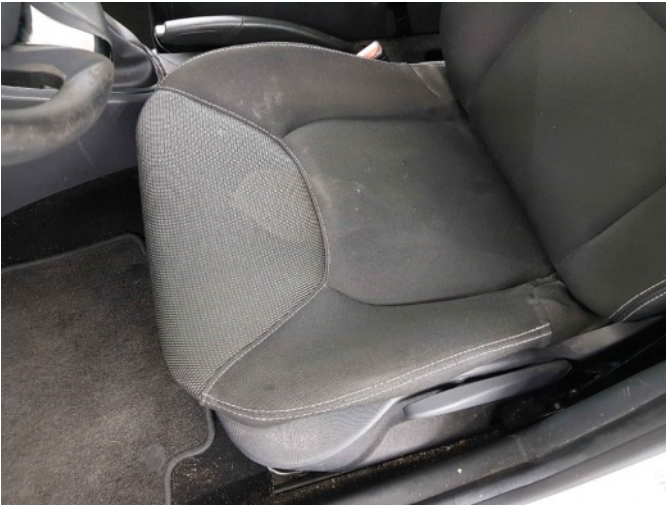
1. LV stoel

**Brandgat**

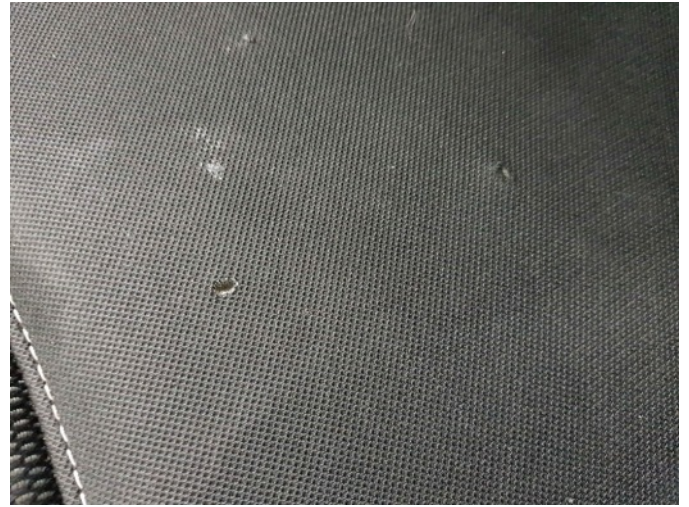
1. LV stoel

**Brandgat**

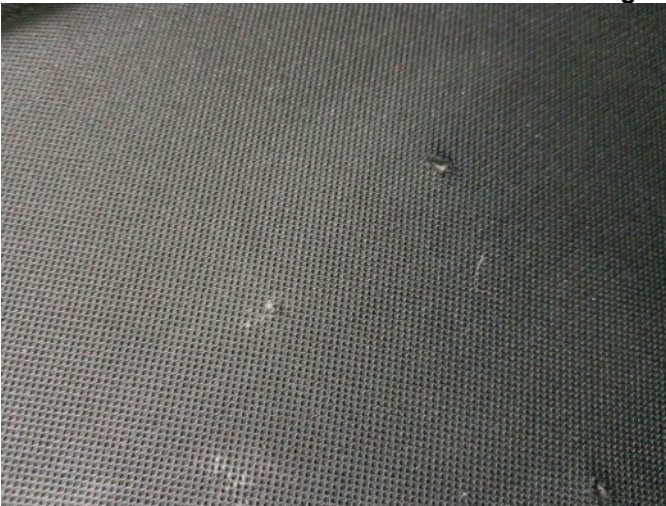
1. LV stoel

**Brandgat**

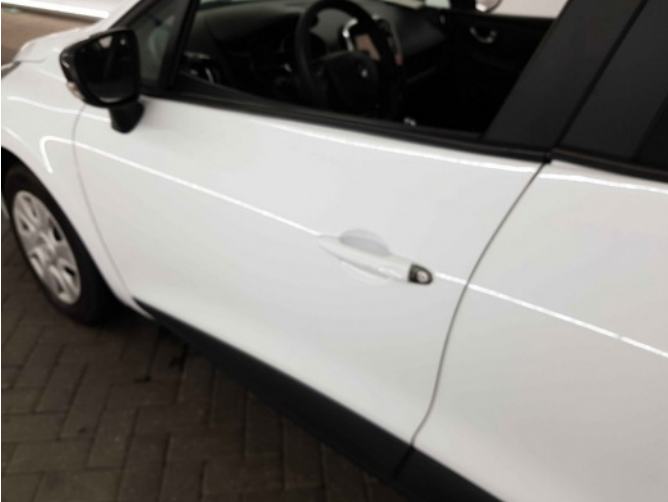
1. Diverse

**Gebruikssporen**

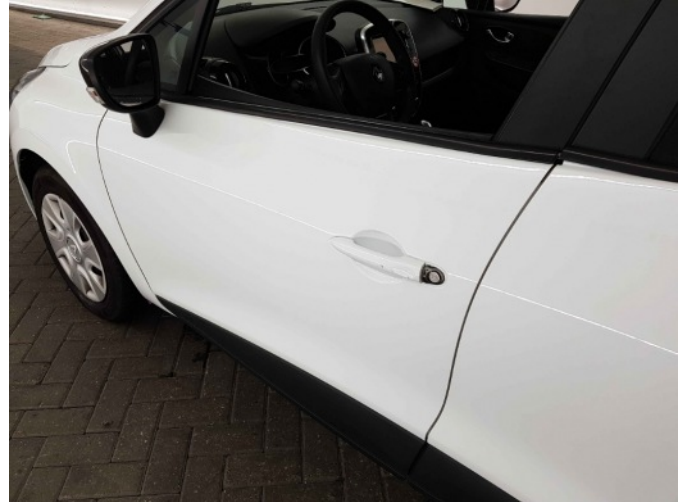
1. Diverse

**Gebruikssporen**

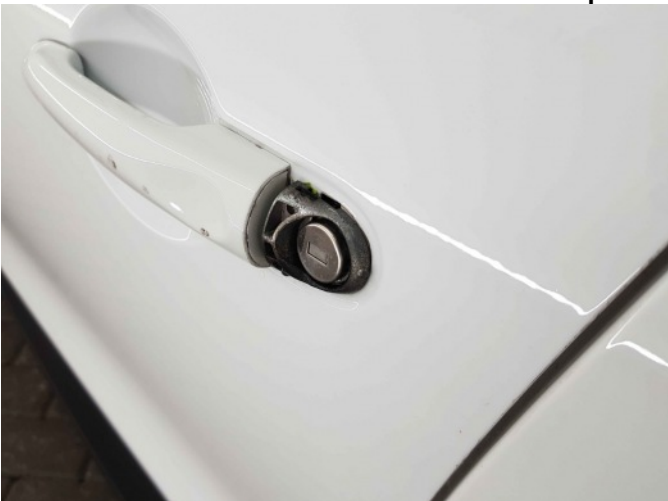
1. Diverse

**Gebruikssporen**

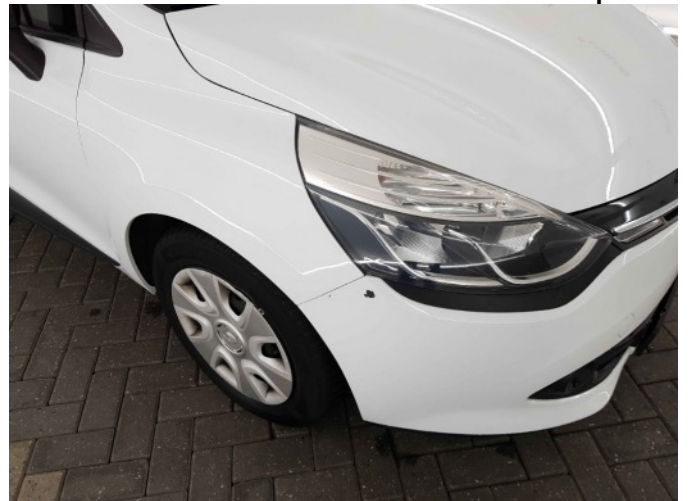
1. Diverse

**Gebruikssporen**

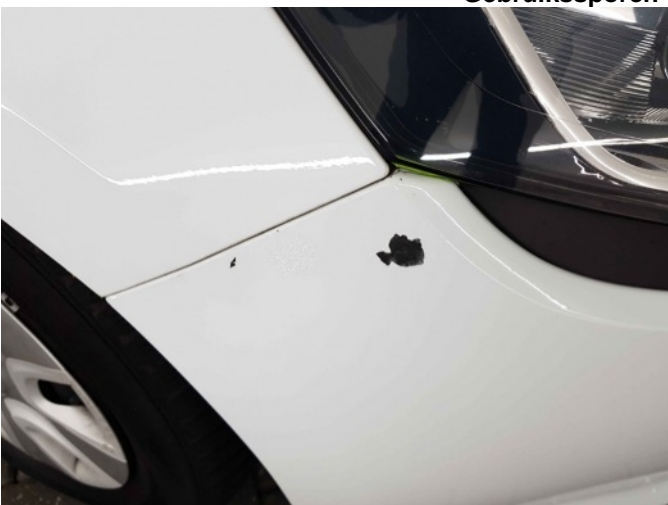
1. Diverse

**Gebruikssporen**

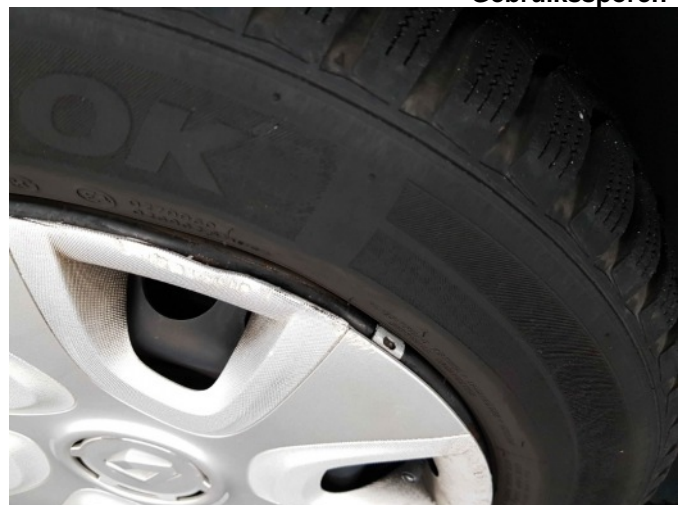
1. Diverse

**Gebruikssporen**
