**Rapport nummer:** 0000000859404-NL170  
**Inspectie plaats:** ALMERE  
**Bezichtigingdatum:** 07.10.2021  
**Vlag :** KS-392-G

**Volkswagen Up!;Hatchback;Petrol;Manual;White**

VIN:	<b>WVWZZZAAZHD031538</b>	Kilometerstand afgelezen:	<b>69956 km</b>
Eerste registratie / Bouwjaar:	<b>28.11.2016 / 0</b>	Bezichtigingdatum / -plaats:	<b>07.10.2021 ALMERE</b>
Voertuig type:	<b>Personenauto</b>	Voertuig type:	<b>Hatchback</b>
HSN/TSN:	<b>null//null</b>	Auto rookvrij:	<b>ja</b>
Conditie exterieur:	<b>2 - Toestand goed</b>	Conditie interieur:	<b>2 - Toestand goed</b>

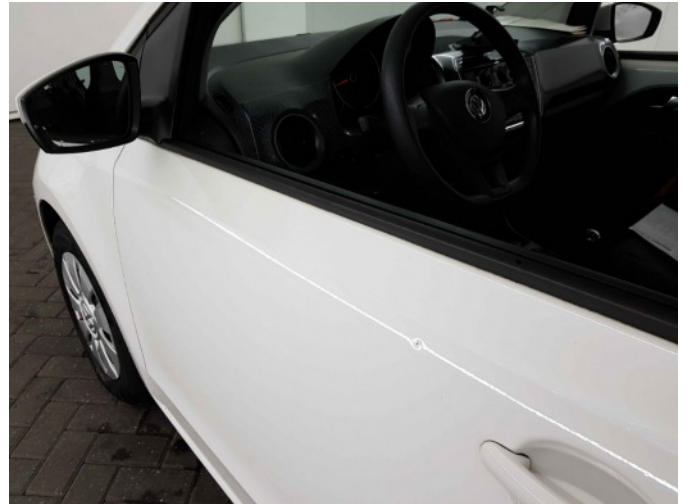
1. Diversen

Gebruikssporen
