Rapport nummer: 0000000859605-NL170
Inspectie plaats: ALMERE
Bezichtigingdatum: 07.10.2021
Vlag : KB-554-R

Opel Astra Sports Tourer;Hatchback;Petrol;Manual;Brown

VIN:	W0LBD8EA9G8100282	Kilometerstand afgelezen:	146306 km
Eerste registratie / Bouwjaar:	28.07.2016 / 0	Bezichtigingdatum / -plaats:	07.10.2021 ALMERE
Voertuig type:	Personenauto	Voertuig type:	Stationwagen
HSN/TSN:	null//null	Auto rookvrij:	ja
Conditie exterieur:	3 - Toestand bevredigend	Conditie interieur:	2 - Toestand goed

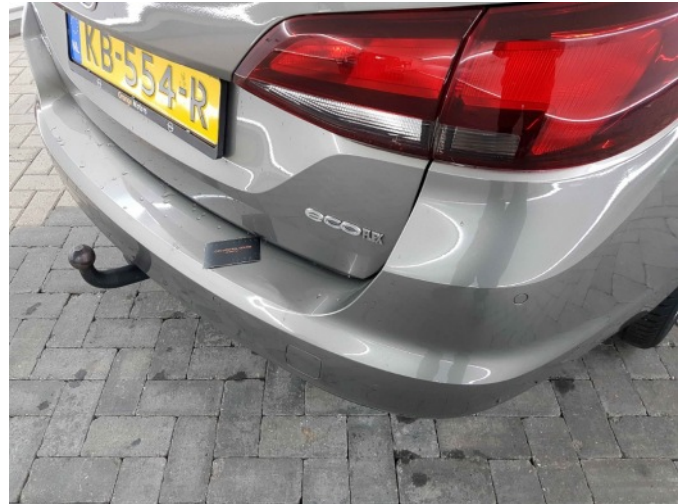
1. Achterbumper

Deuk/Deuken

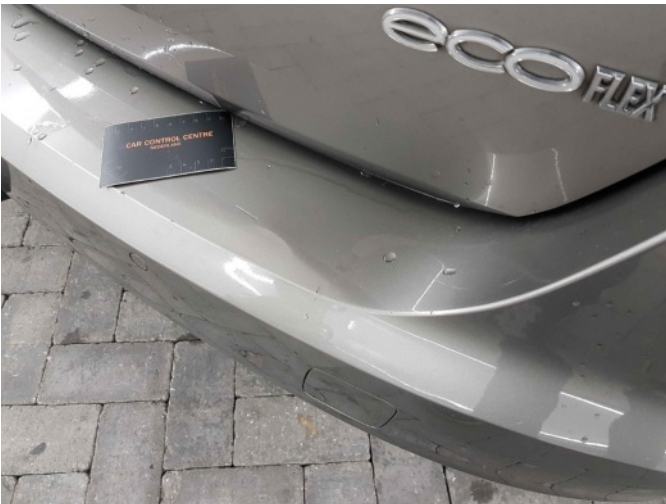
1. Achterbumper

Deuk/Deuken

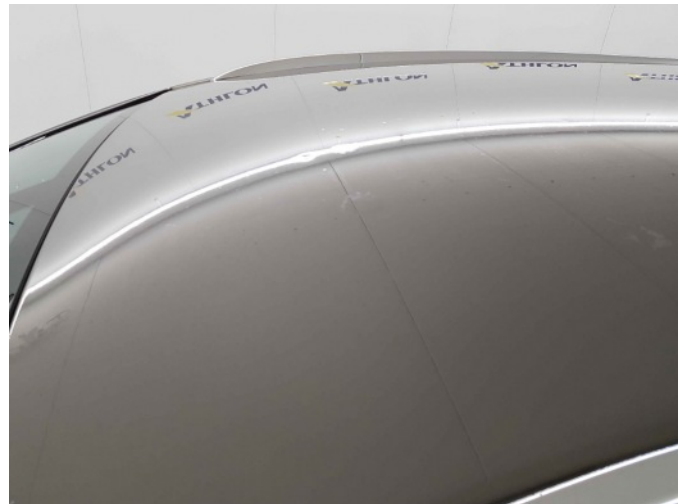
2. Diverse

Gebruikssporen

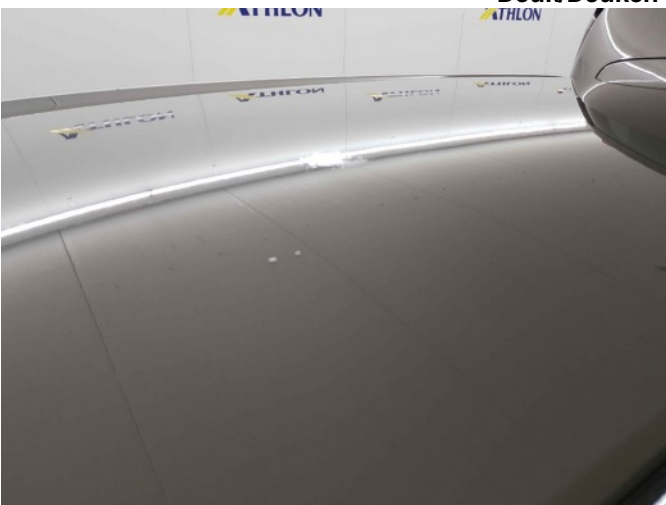
2. Diverse

Gebruikssporen

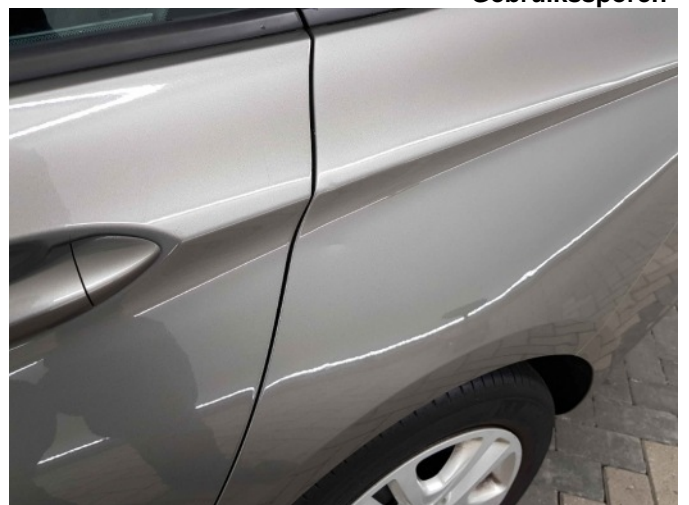
2. Diverse

Gebruikssporen
