**Rapport nummer:** 0000000858222-NL170  
**Inspectie plaats:** ALMERE  
**Bezichtigingdatum:** 06.10.2021  
**Vlag :** KL-050-H

##### Seat Ibiza;Hatchback;Petrol;Manual;White

| VIN: | VSSZZZ6JZHR041770 | Kilometerstand afgelezen: | 110241 km |

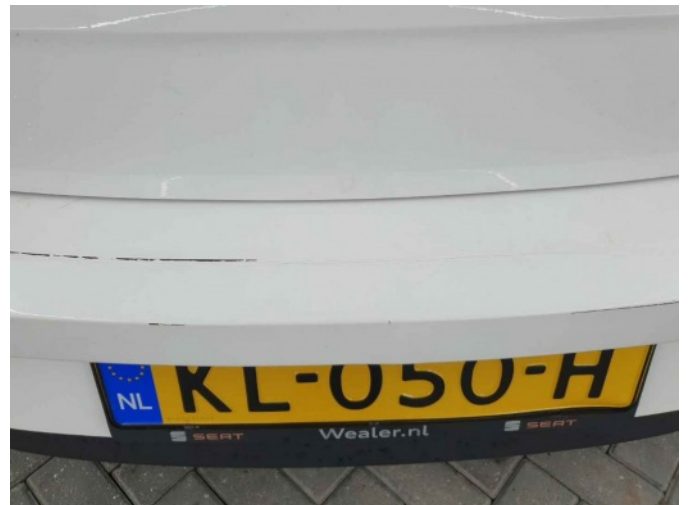
1. Achterbumper

**Deuk/Deuken**

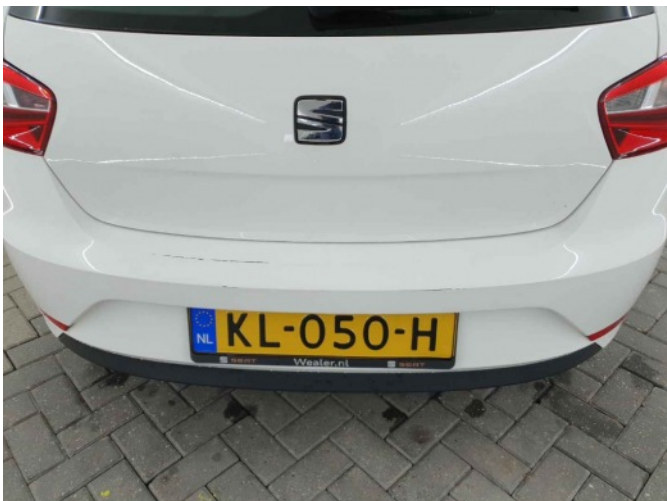
1. Achterbumper

**Deuk/Deuken**

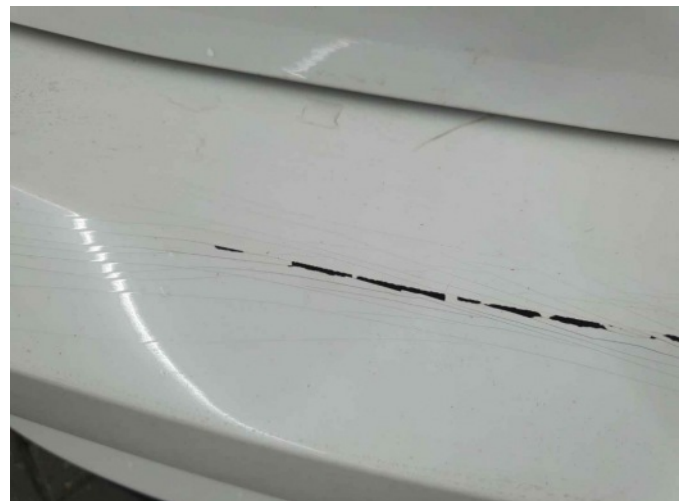
1. Achterbumper

**Deuk/Deuken**

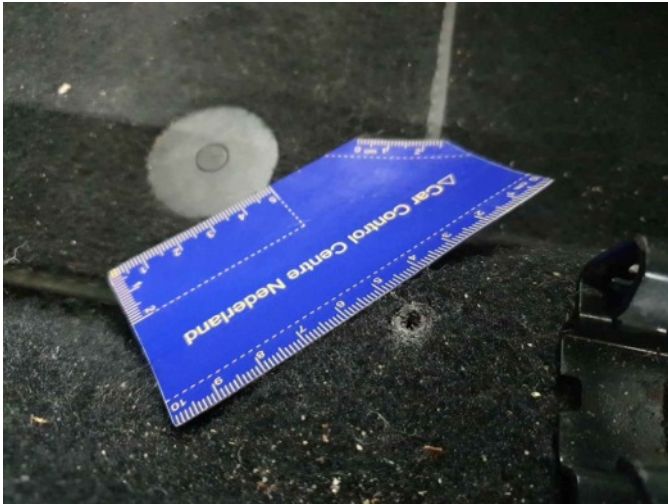
2. Vloerbedekking

**Brandgat**

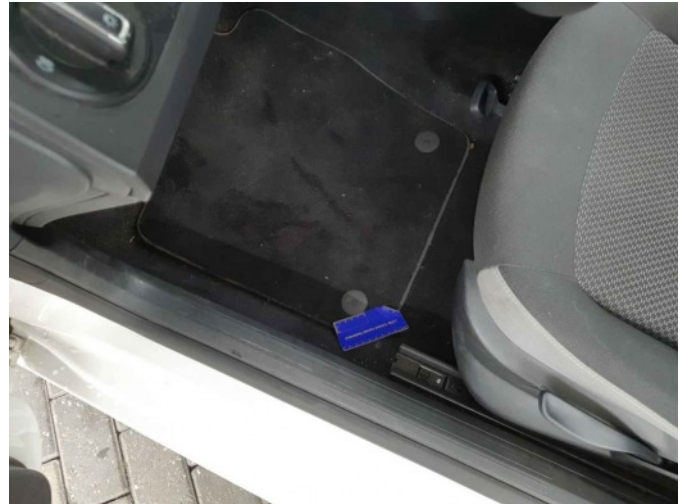
2. Vloerbedekking

**Brandgat**

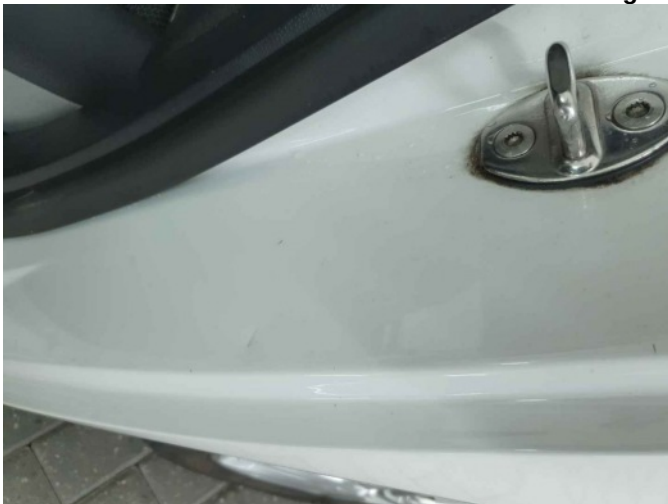
3. diverse

**Gebruikssporen**

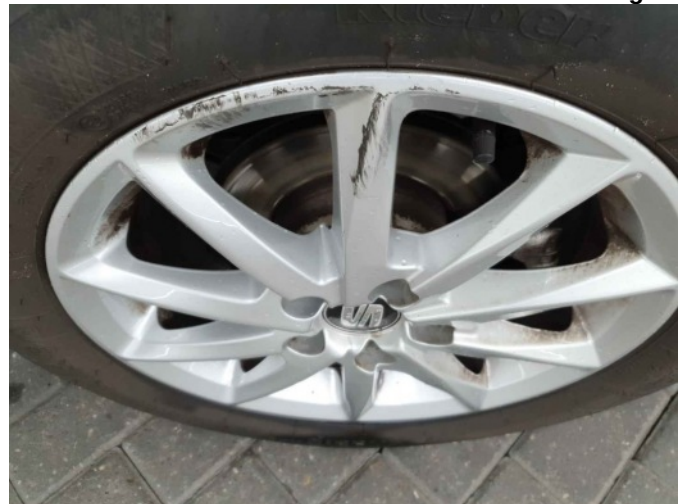
3. diverse

**Gebruikssporen**

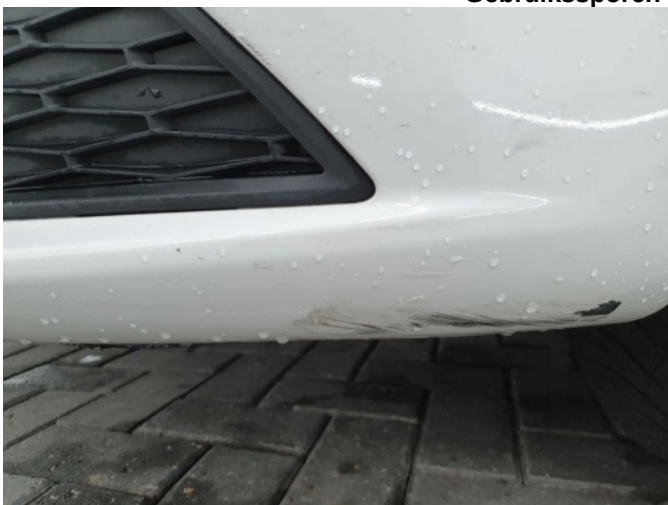
3. diverse

**Gebruikssporen**
