## Klantenrapport

**Rapport nummer:** 0000000858889-NL253  
**Inspectie plaats:** ALMERE  
**Bezichtigingdatum:** 06.10.2021  
**Vlag :** KK-697-F

#### Peugeot 308 SW;Hatchback;Petrol;Manual;White

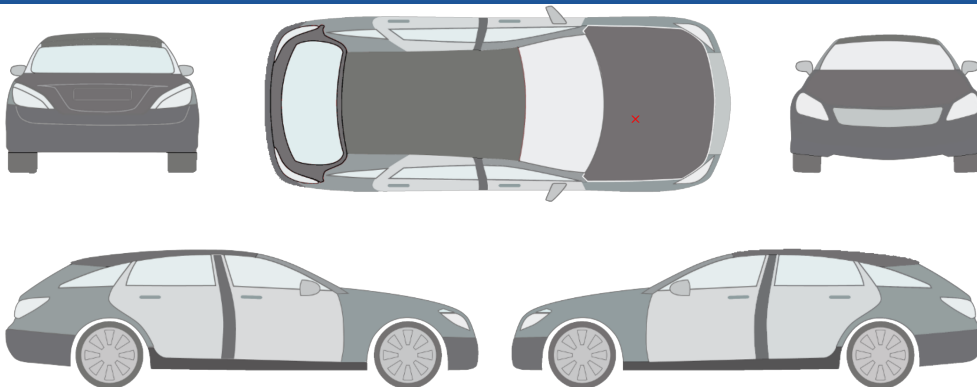
- 1.) Motorkap | Krassen
- 2.) Panoramadak | Krassen

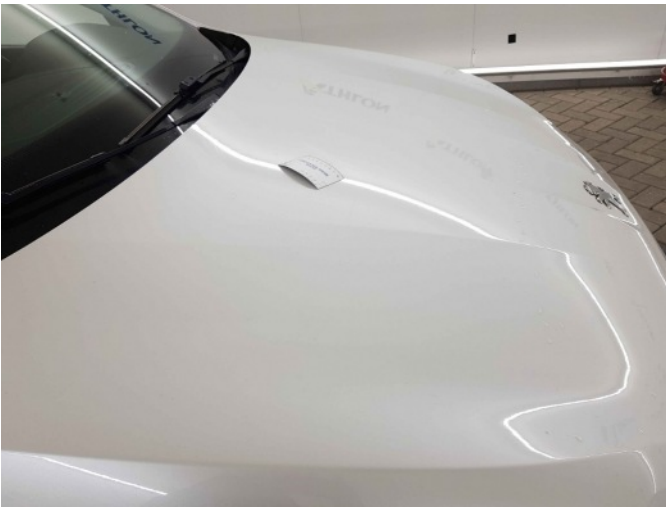
1. Motorkap

**Krassen**

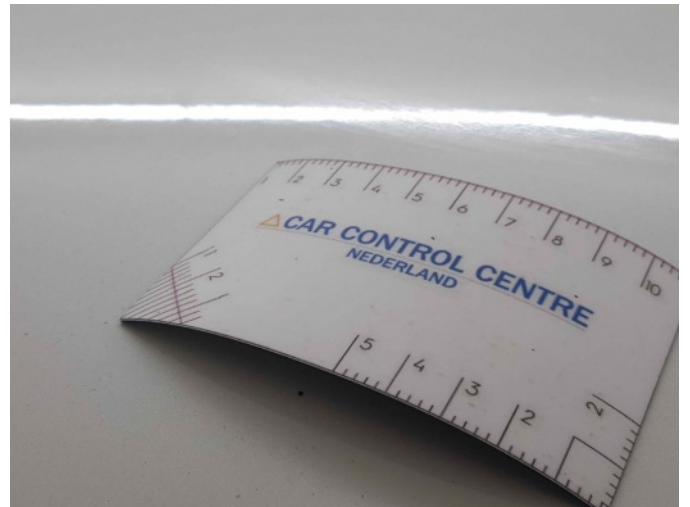
1. Motorkap

**Krassen**

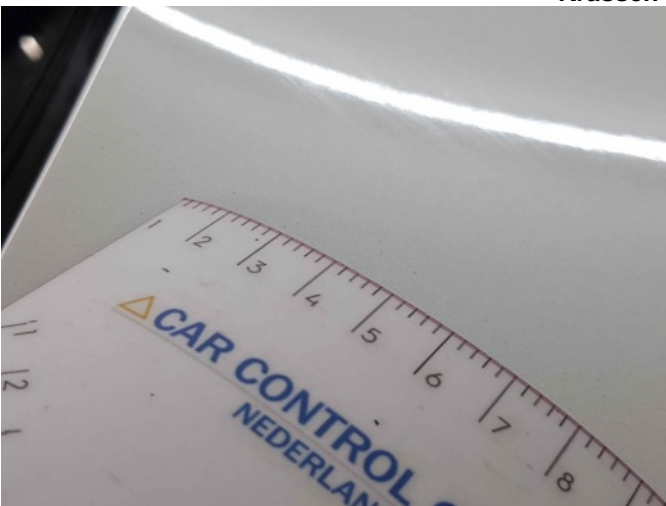
1. Motorkap

**Krassen**

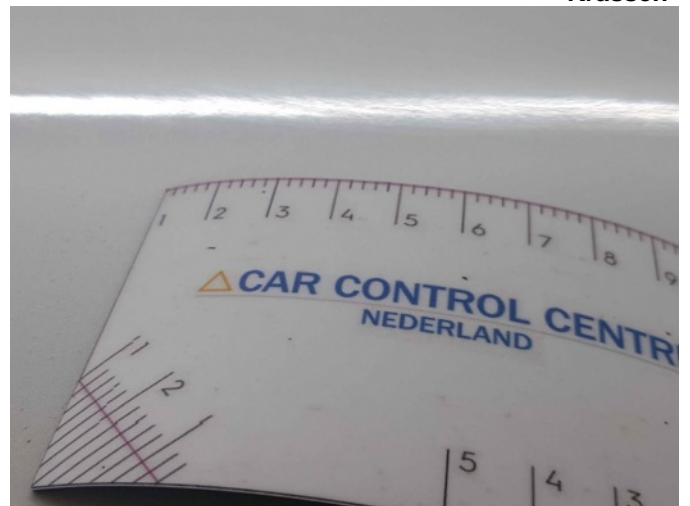
1. Motorkap

**Krassen**

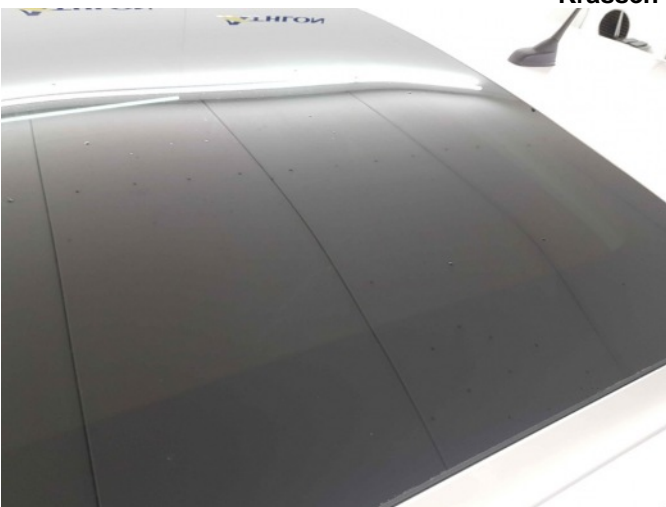
2. Panoramadak

**Krassen**

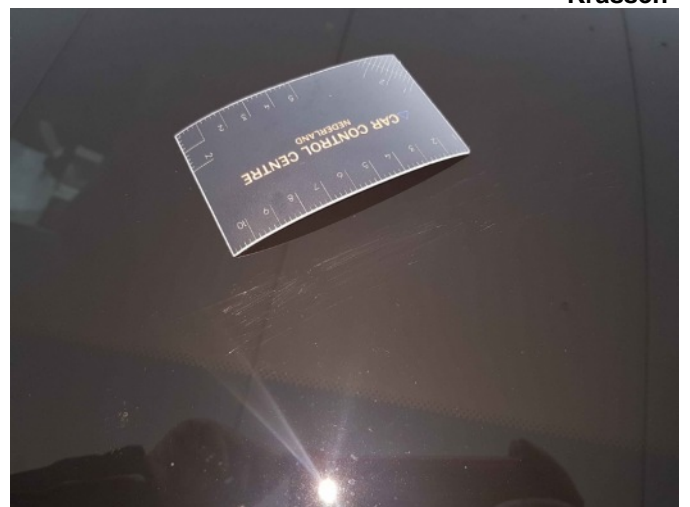
2. Panoramadak

**Krassen**

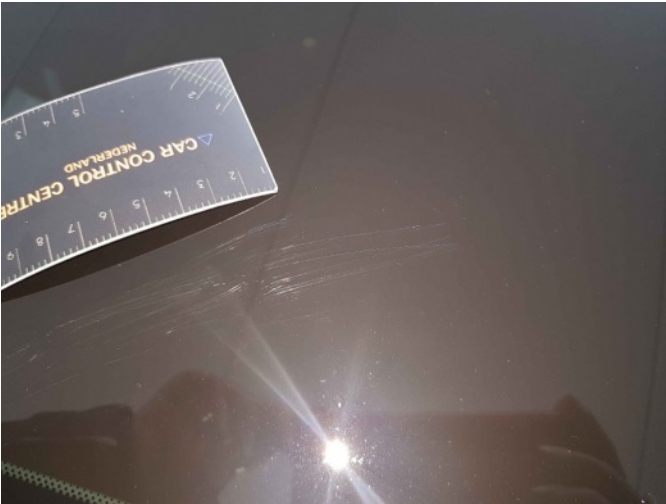
2. Panoramadak

**Krassen**

Gebruikssporen
