## Klantenrapport

**Rapport nummer:** 0000000859599-NL253  
**Inspectie plaats:** ALMERE  
**Bezichtigingdatum:** 08.10.2021  
**Vlag :** G-312-SJ

#### Volkswagen Polo;Hatchback;Petrol;Manual;

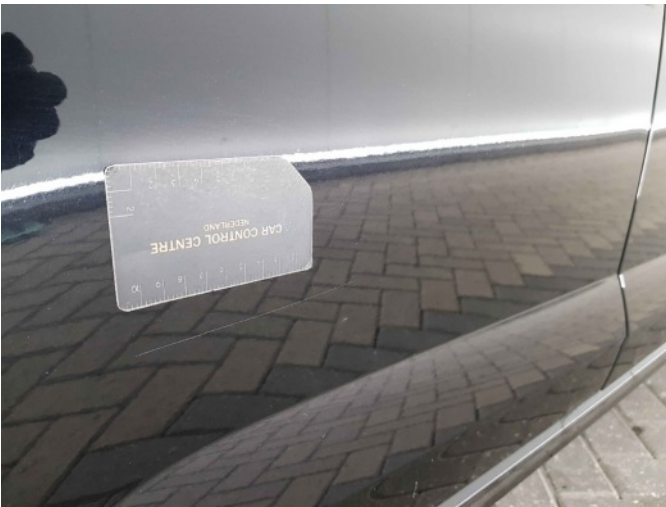
1. Portier achter - rechts

**Krassen**

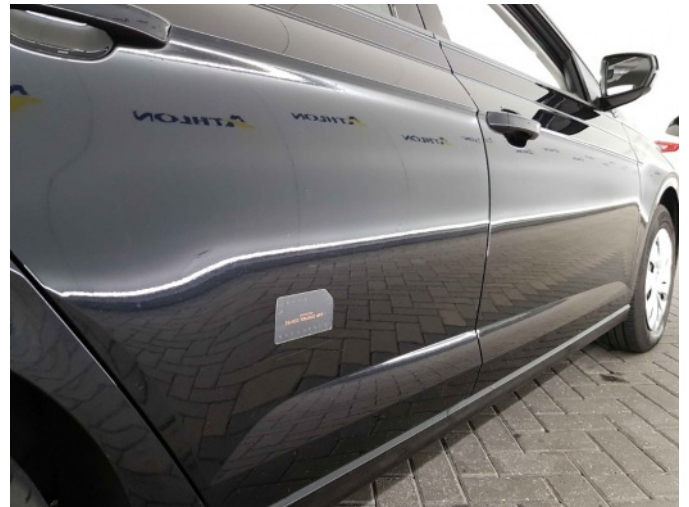
1. Portier achter - rechts

**Krassen**

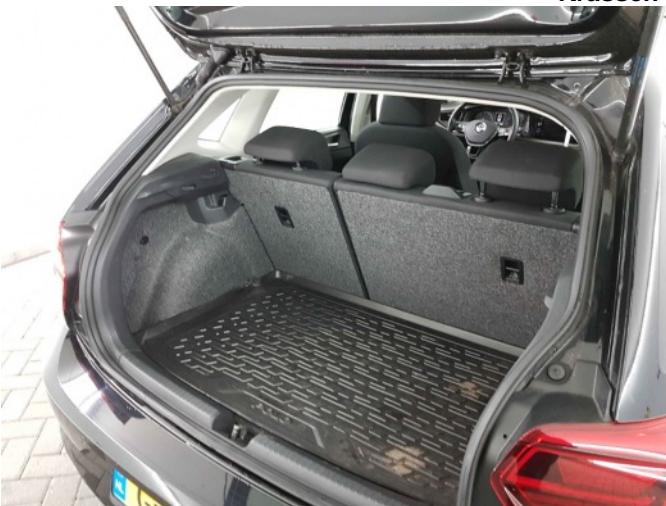
2. Hoedenplank

**Ontbreekt**

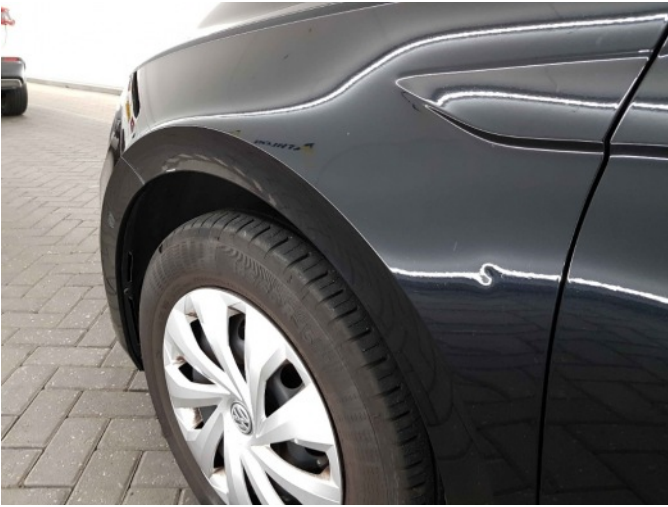
1. Diversen

**Gebruikssporen**

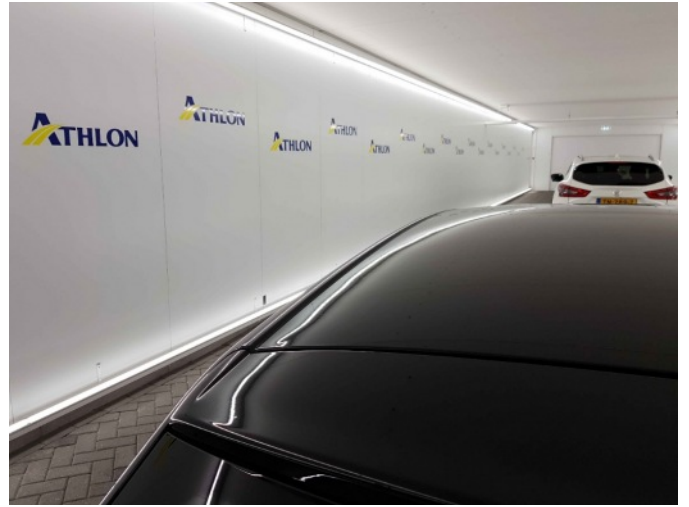
1. Diversen

**Gebruikssporen**
