Klantenrapport

Rapport nummer: 0000000856072-NL253
Inspectie plaats: ALMERE
Bezichtigingdatum: 07.10.2021
Vlag : JF-327-V

Citroen C1;Hatchback;Petrol;Manual;Off White

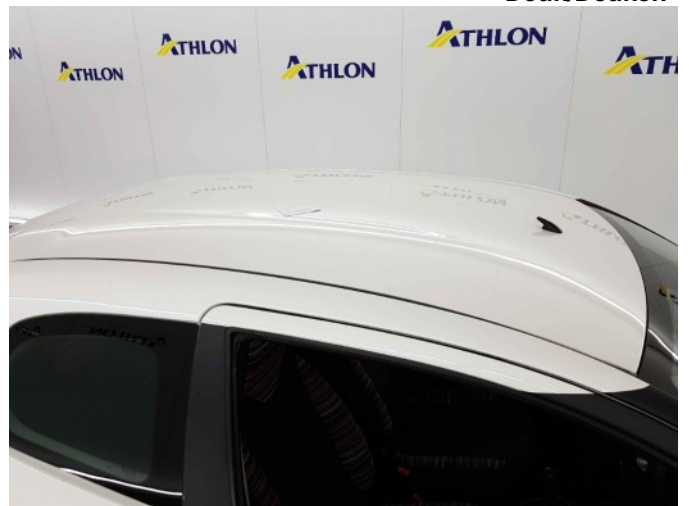
1. Dak

Deuk/Deuken

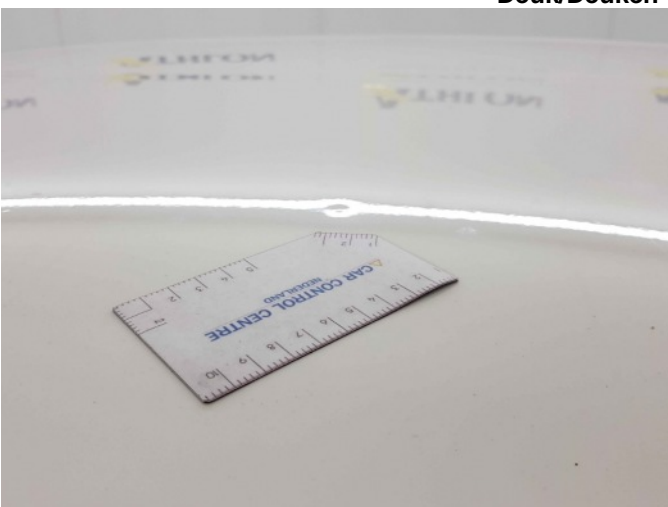
1. Dak

Deuk/Deuken

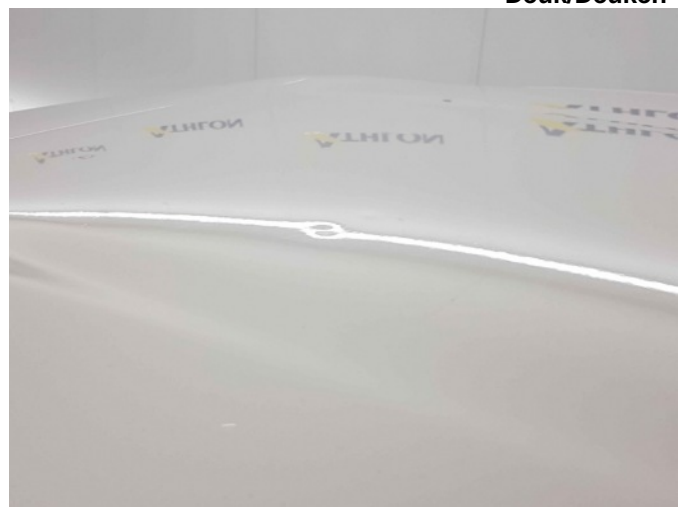
1. Dak

Deuk/Deuken

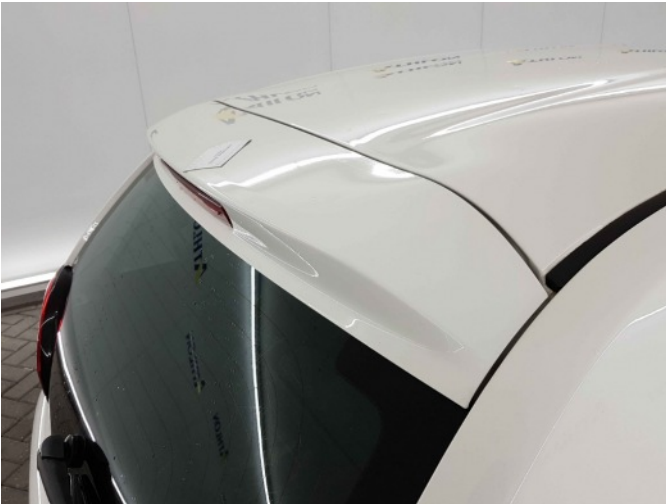
1. Dak

Deuk/Deuken

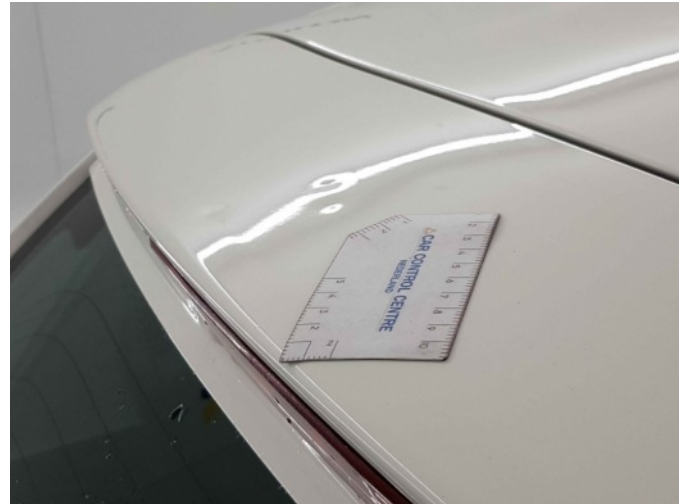
1. Dak

Deuk/Deuken

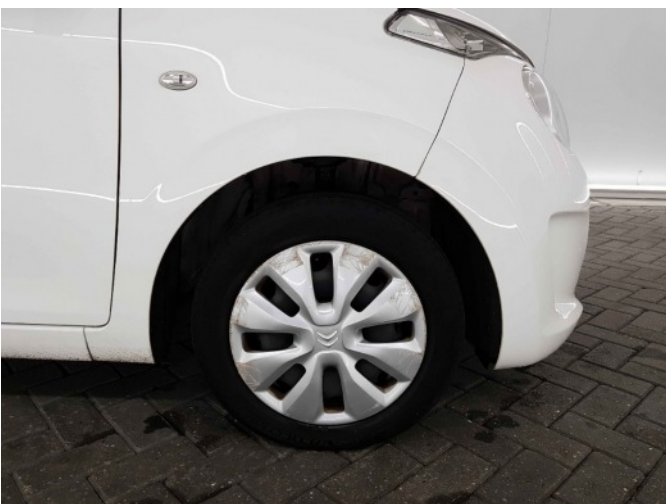
1. Diverse

Gebruikssporen

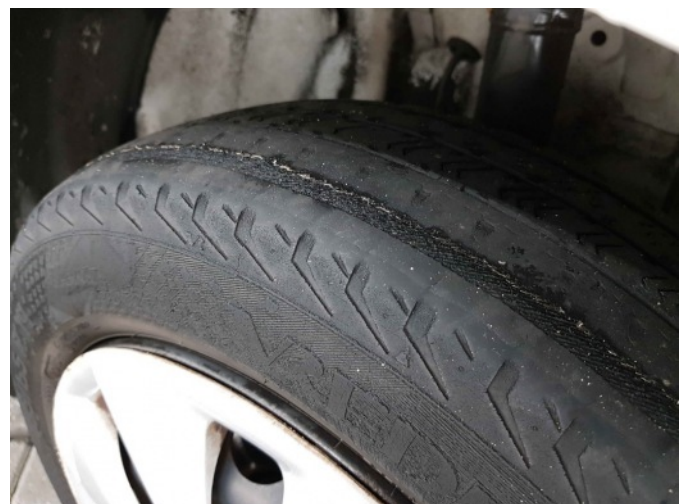
1. Diverse

Gebruikssporen

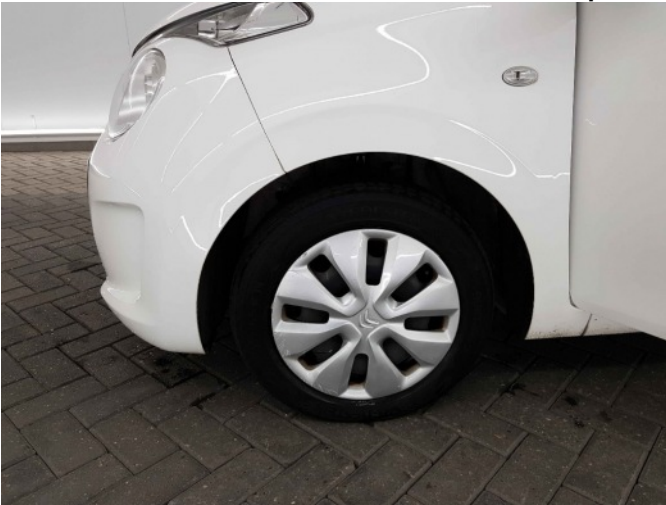
1. Diverse

Gebruikssporen

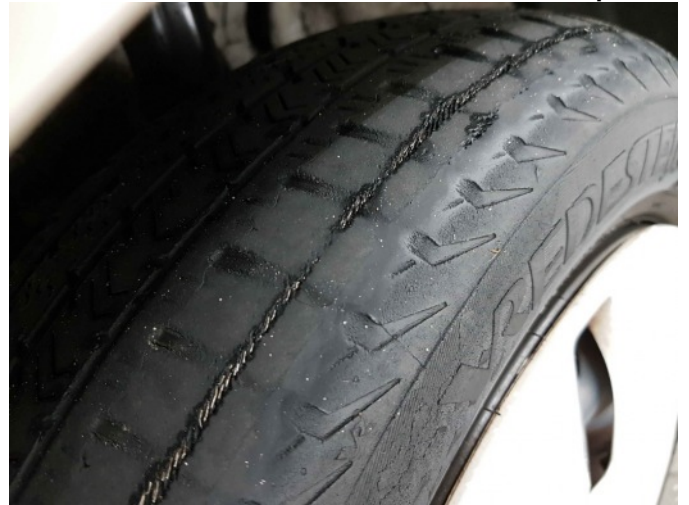
1. Diverse

Gebruikssporen

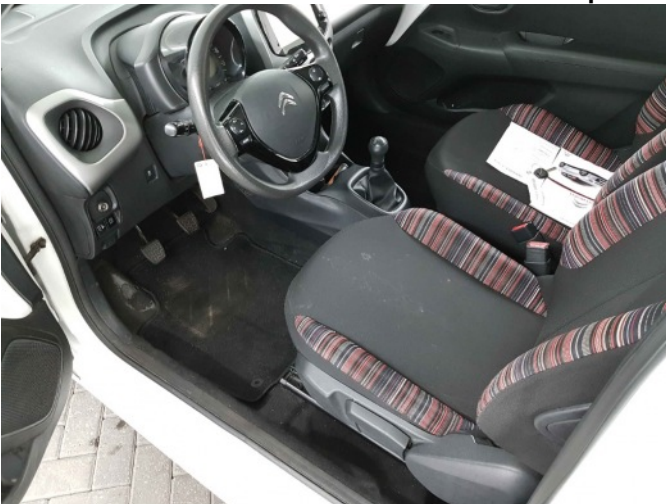
1. Diverse

Gebruikssporen

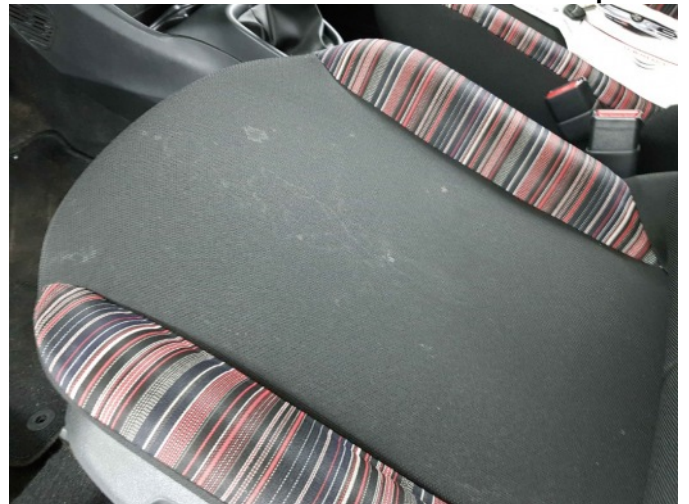
1. Diverse

Gebruikssporen

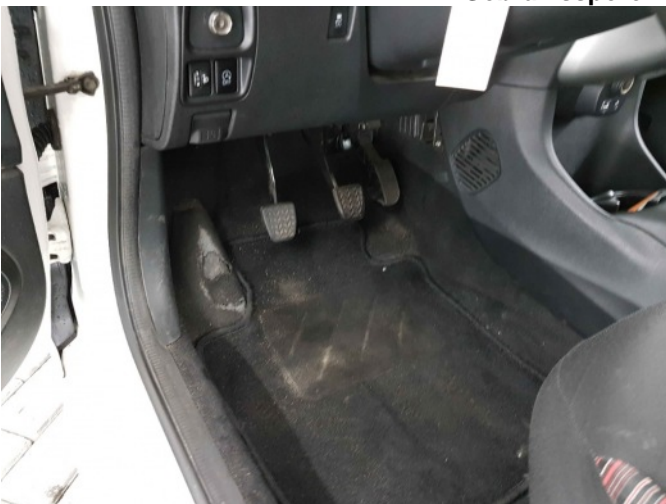
1. Diverse

Gebruikssporen

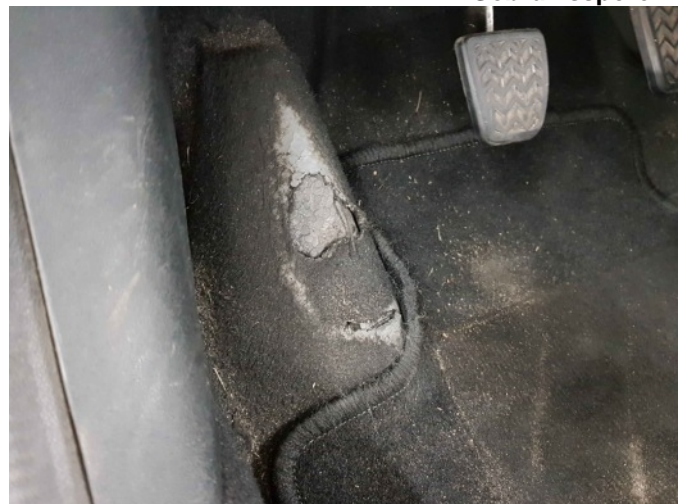
1. Diverse

Gebruikssporen

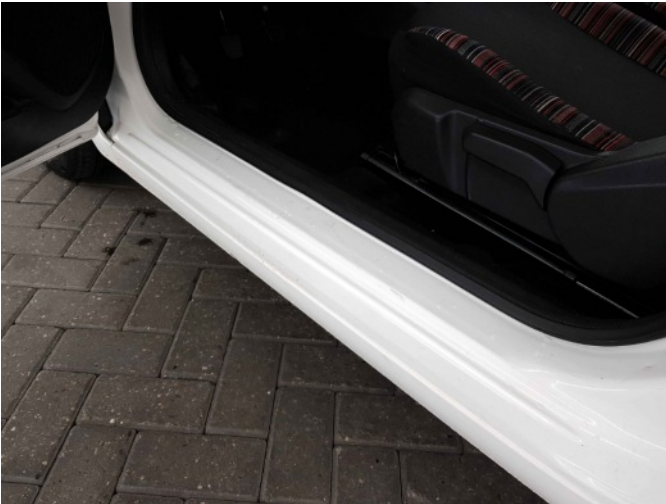
1. Diverse

Gebruikssporen

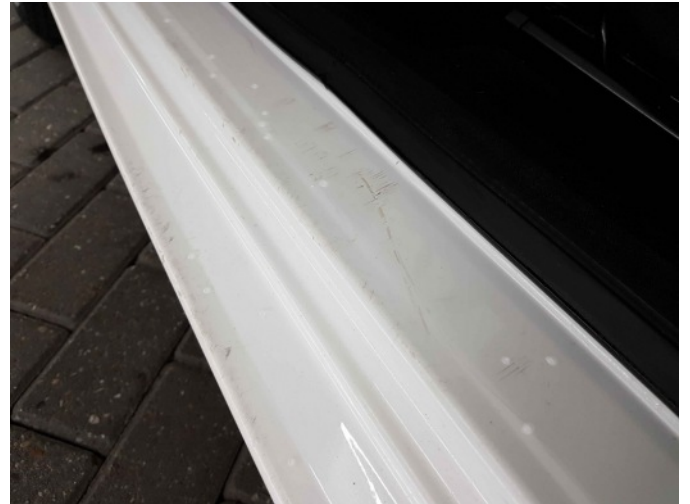
1. Diverse

Gebruikssporen
