## Klantenrapport

Rapport nummer: 0000000859096-NL253  
 Inspectie plaats: ALMERE  
 Bezichtigingdatum: 07.10.2021  
 Vlag : KF-850-S

#### Volkswagen Passat Variant;Hatchback;Diesel;Automatic;Silver

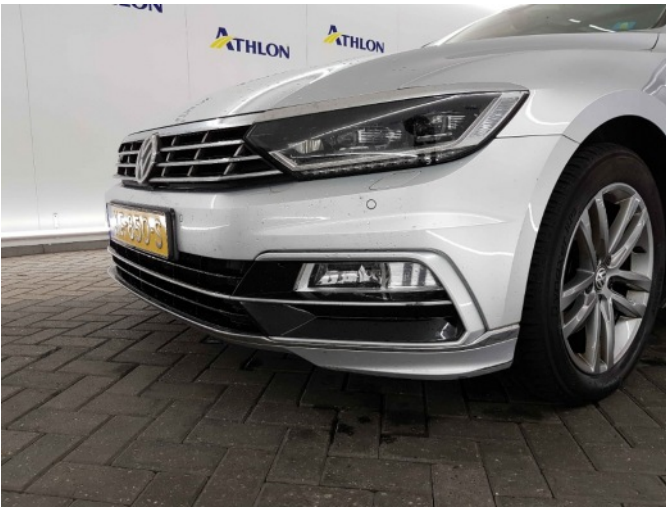
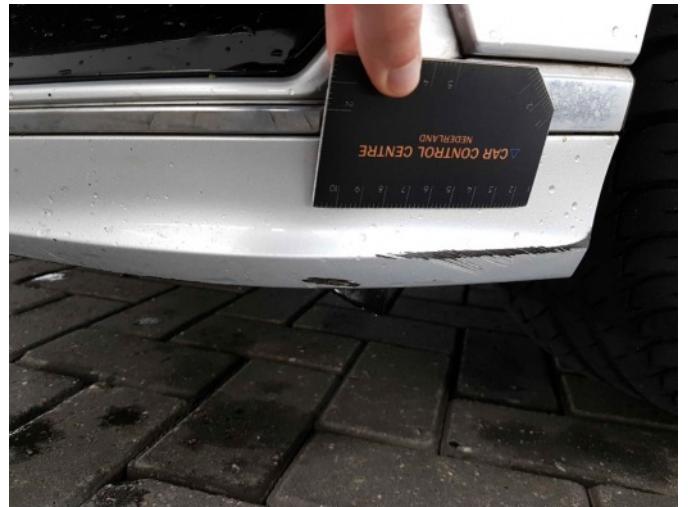
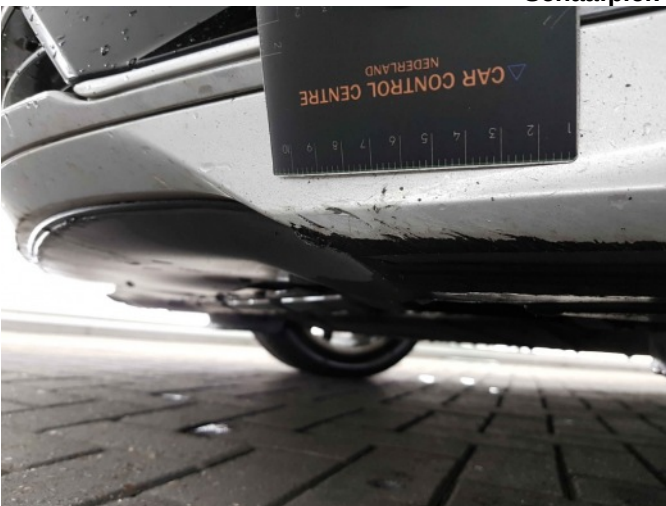
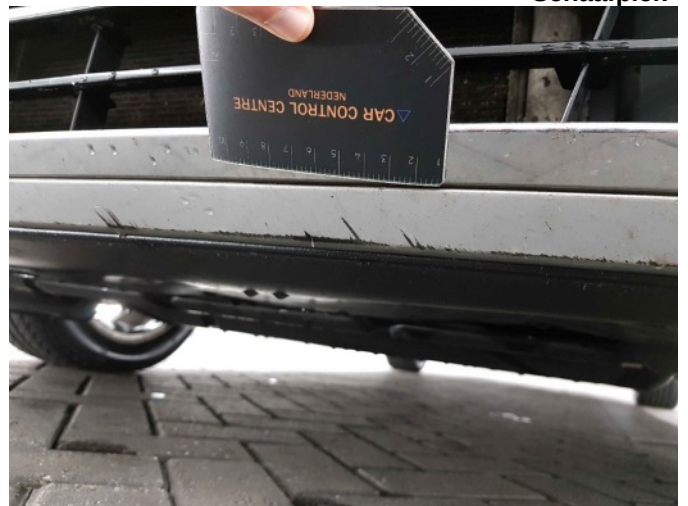
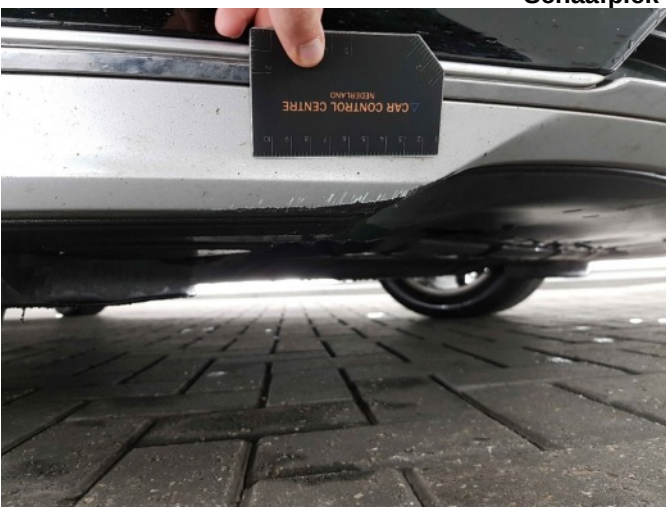
- 1.) Voorbumper | Schaafplek
- 2.) Dorpel - rechts | Schaafplek
- 3.) Achterklep | Krassen
- 4.) Dorpel - links | Schaafplek
- 5.) Diverse | Gebruikssporen

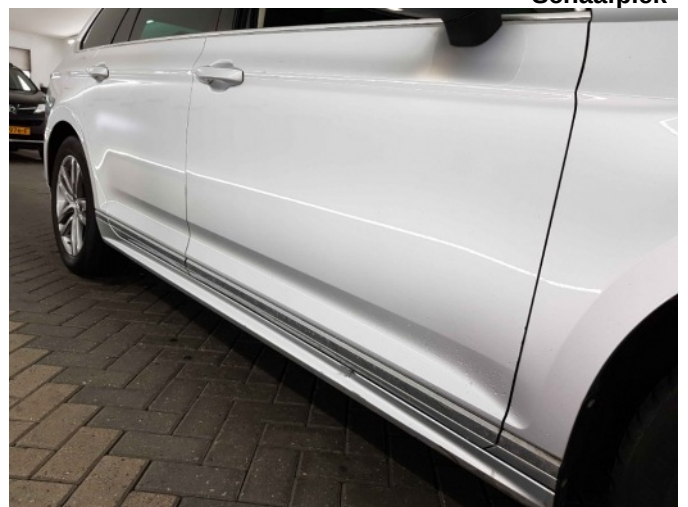
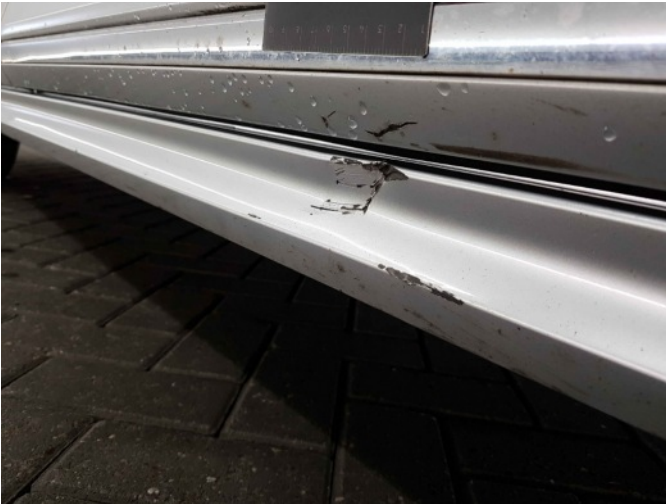
2. Dorpel - rechts

Schaafplek

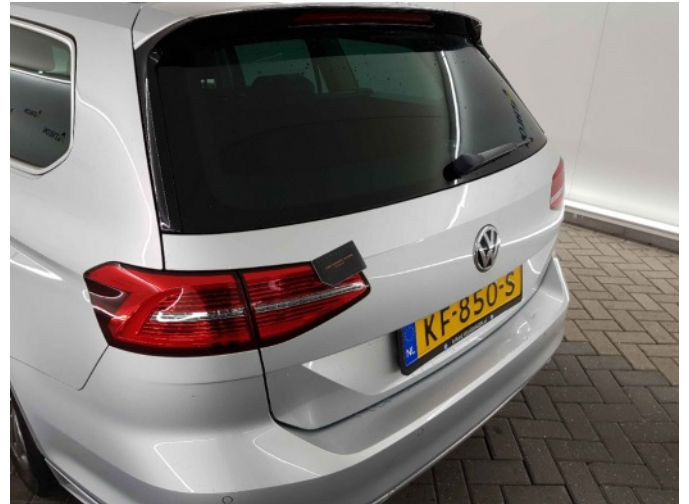
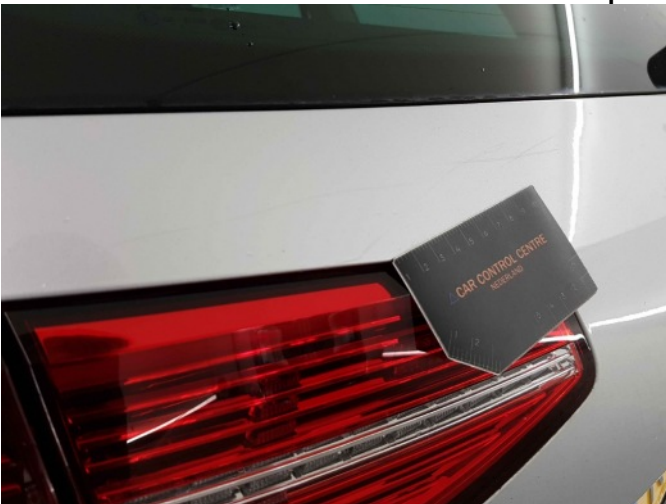
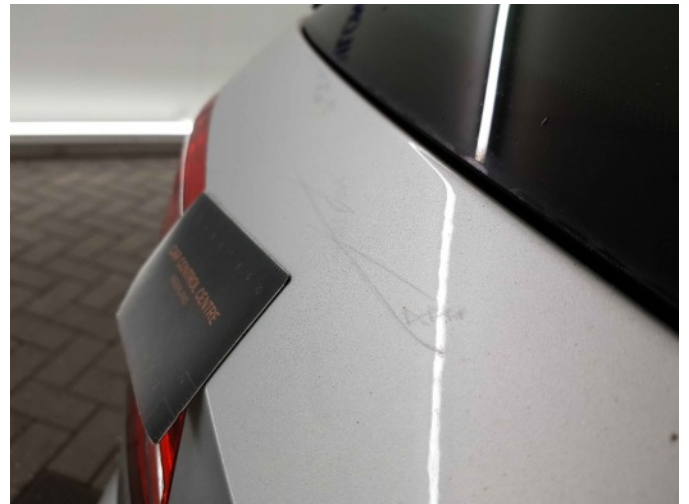
3. Achterklep

**Krassen**

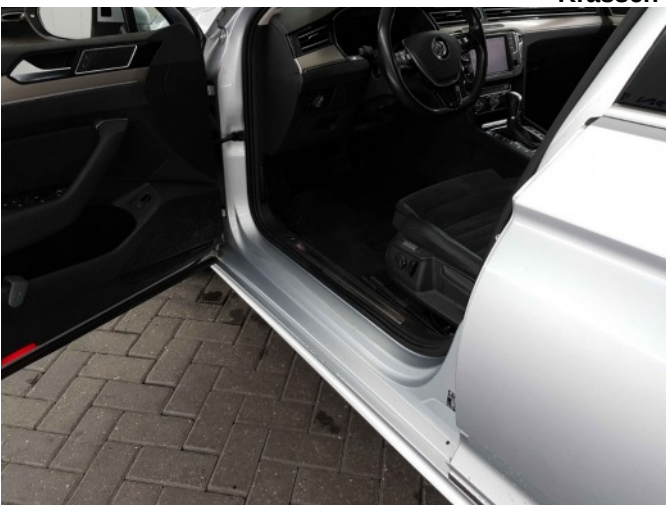
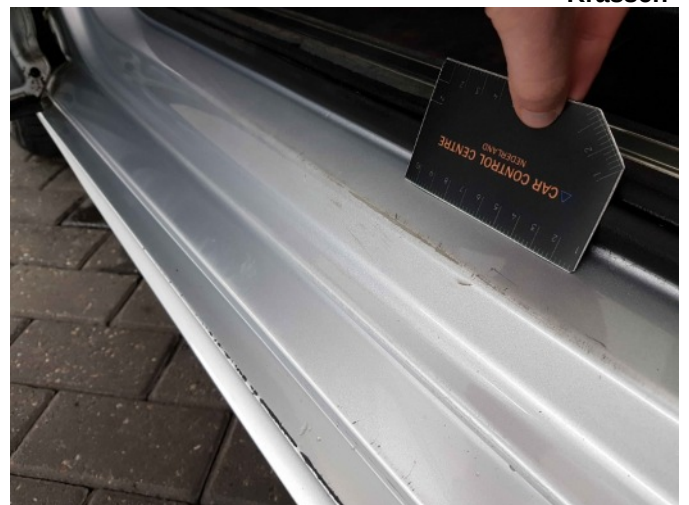
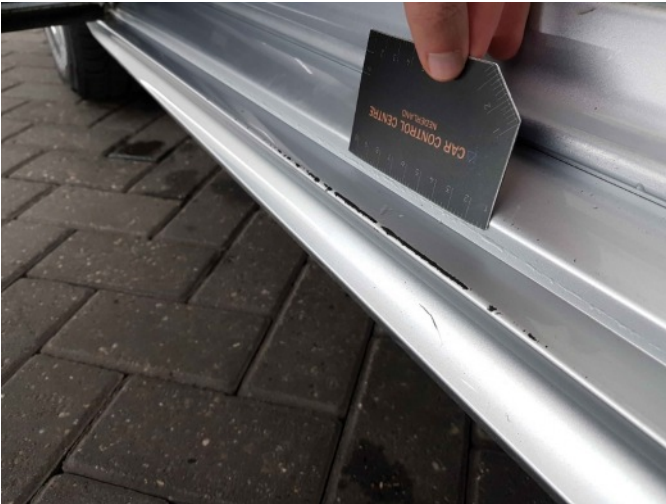
4. Dorpel - links

**Schaafplek**

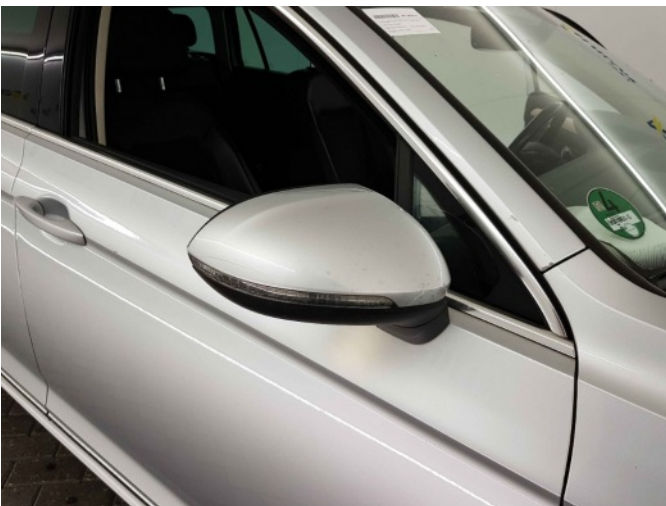
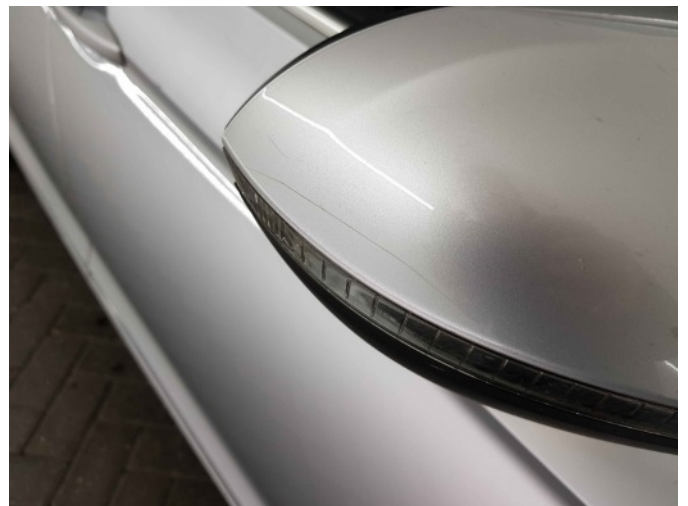
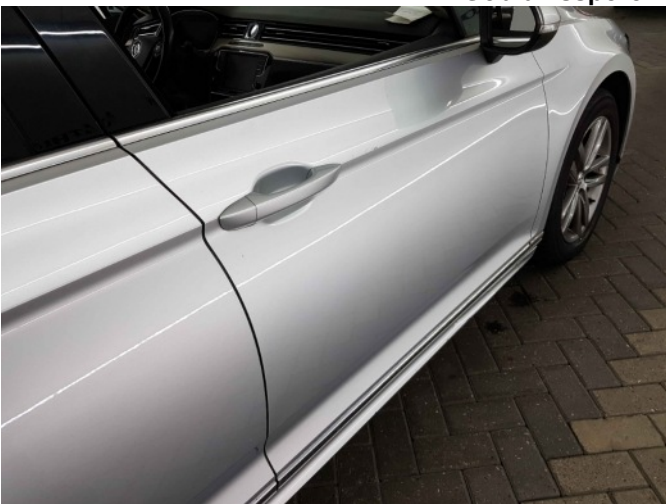
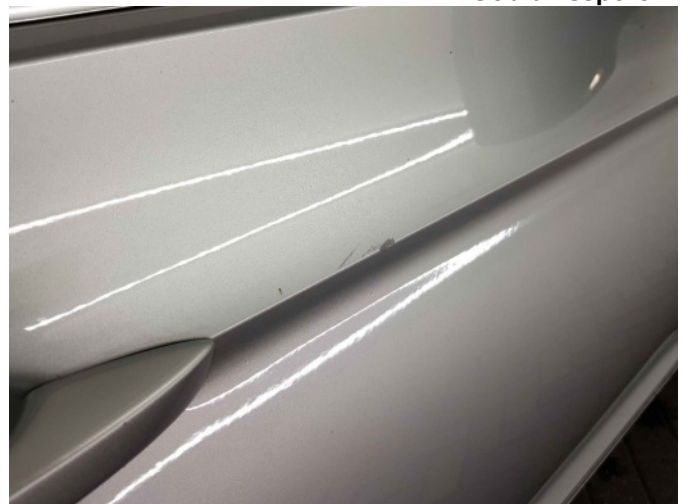
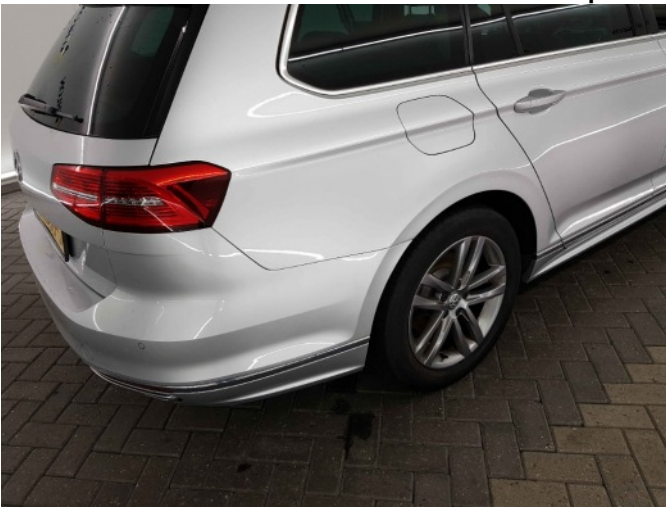
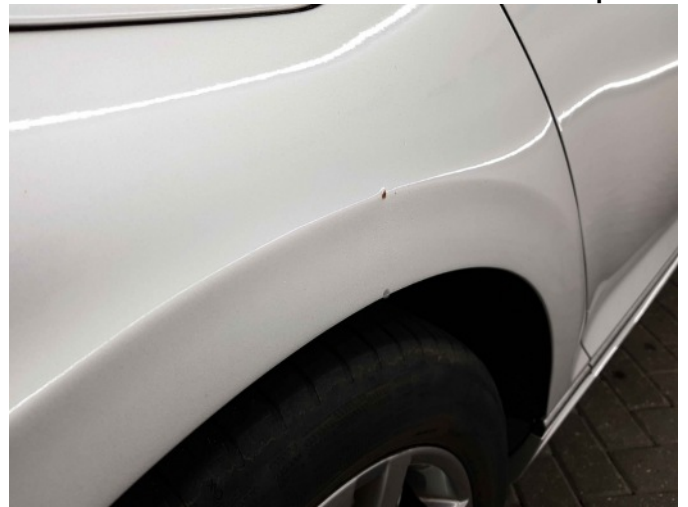
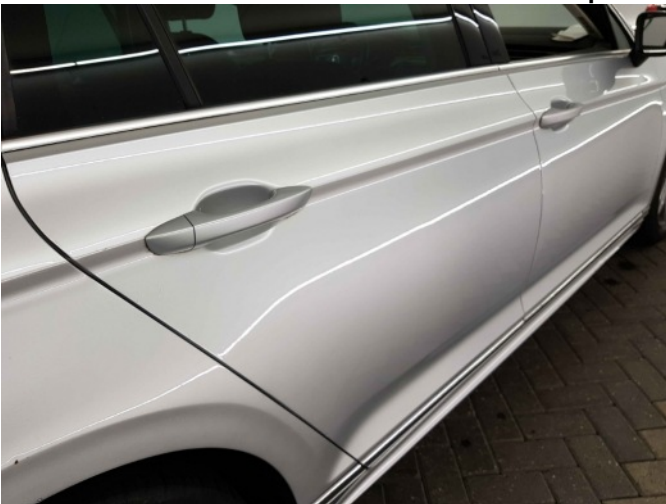
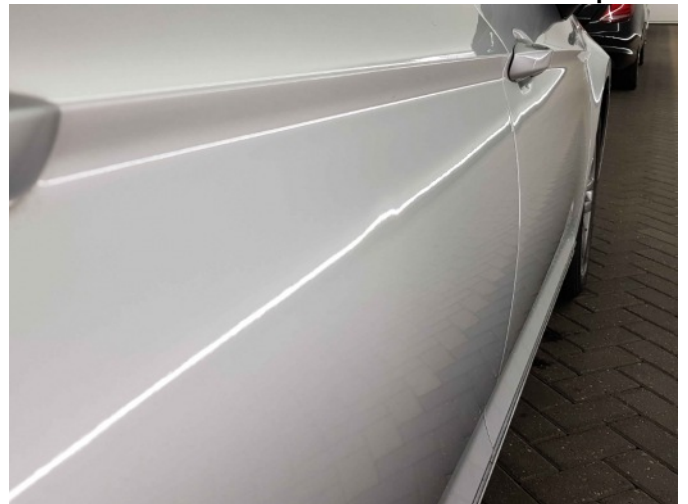
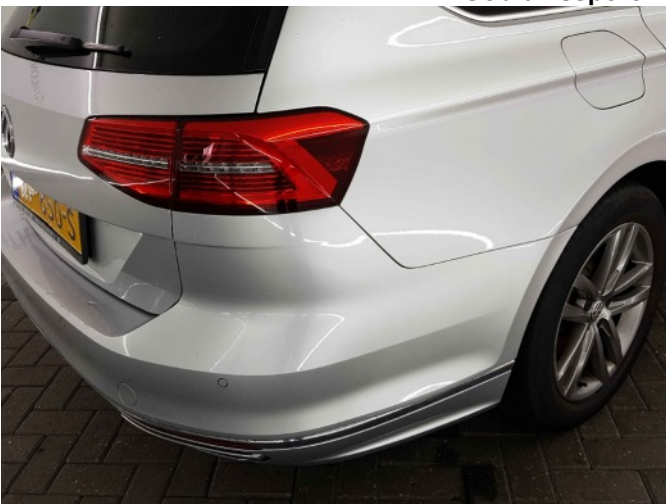
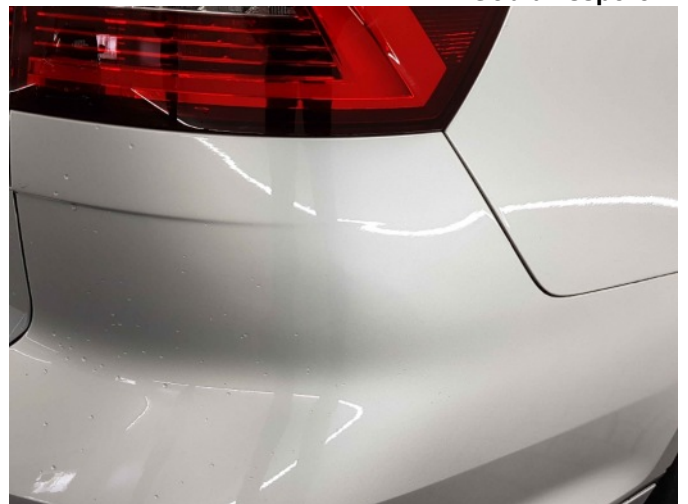
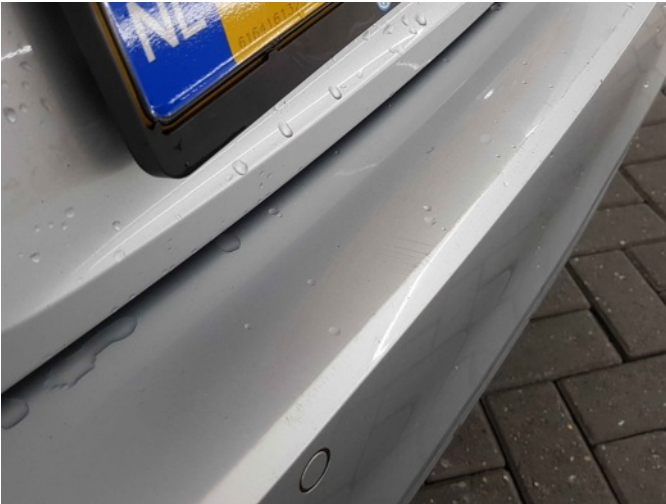
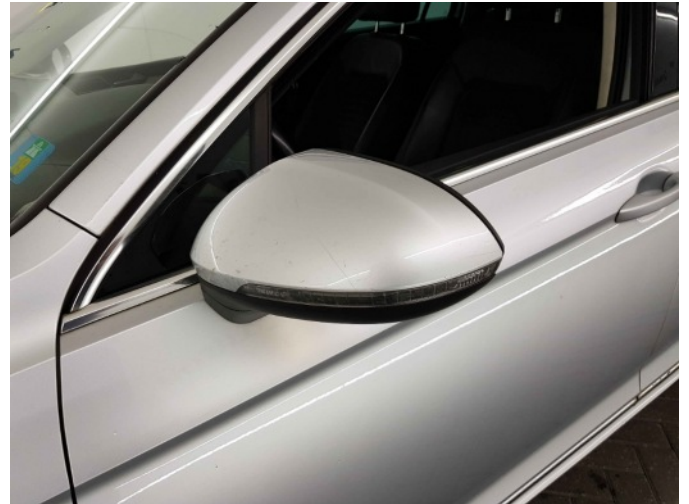
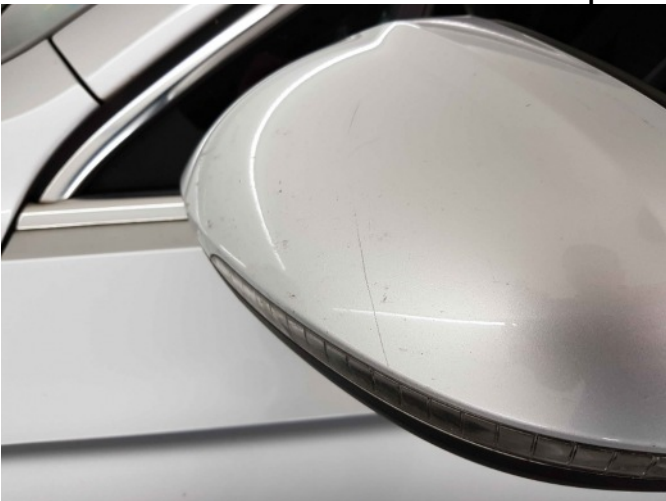
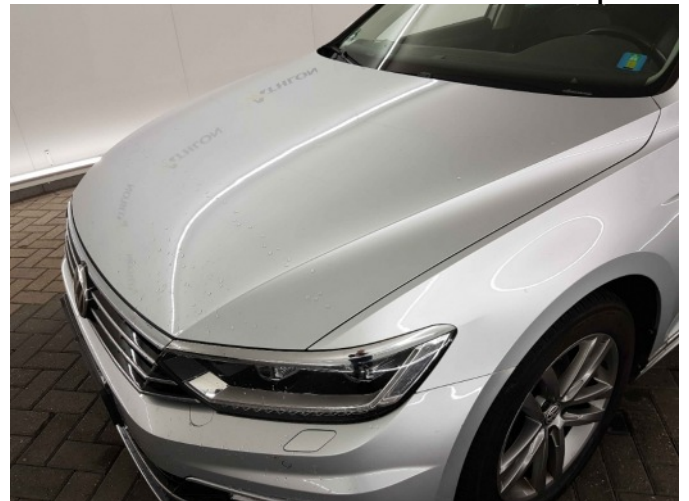
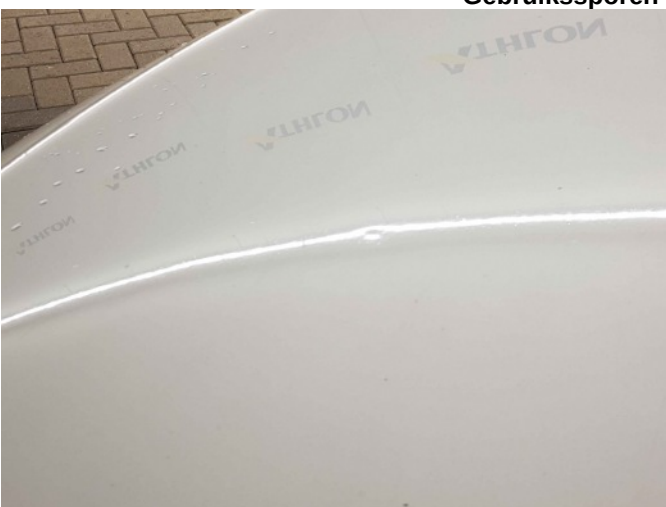
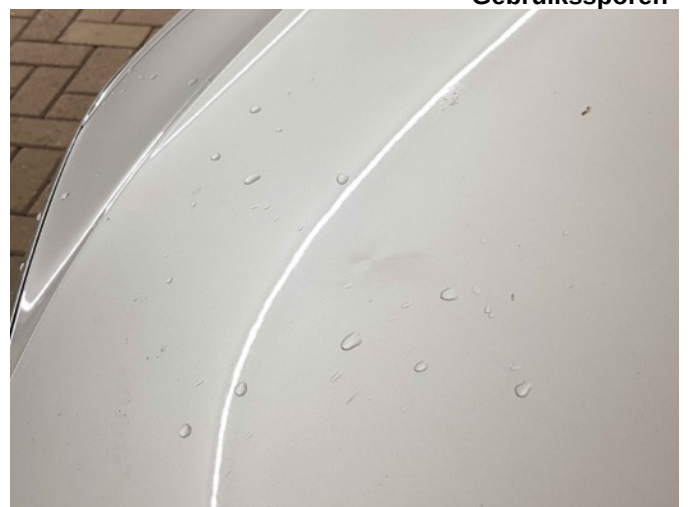
**Gebruikssporen**
