**Rapport nummer:** 0000000859983-NL170  
**Inspectie plaats:** ALMERE  
**Bezichtigingdatum:** 11.10.2021  
**Vlag :** G-929-RG

##### Hyundai Tucson;Terreinwagen;Diesel;Automatic;

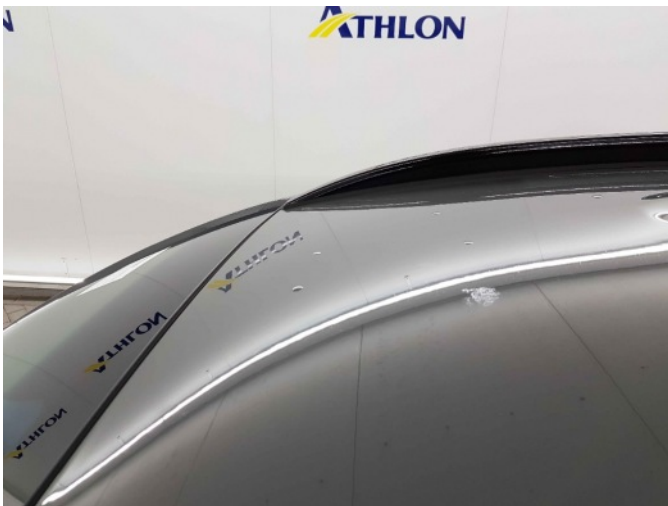
1. Diversen

Gebruikssporen
