## Klantenrapport

Rapport nummer: 0000000858523-NL253  
 Inspectie plaats: ALMERE  
 Bezichtigingdatum: 06.10.2021  
 Vlag : JD-259-K

#### Peugeot 108;Hatchback;Petrol;Manual;White

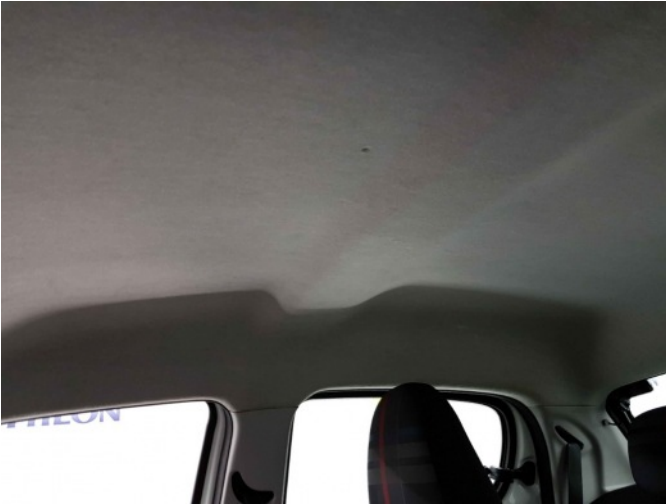
1. Diversen

**Gebruikssporen**

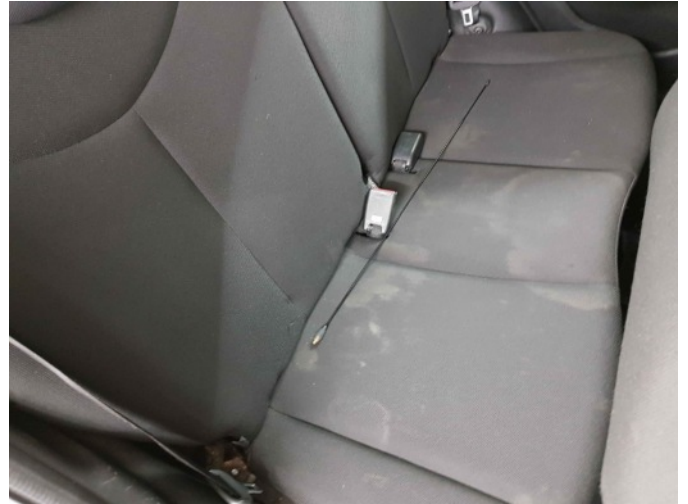
1. Diversen

**Gebruikssporen**

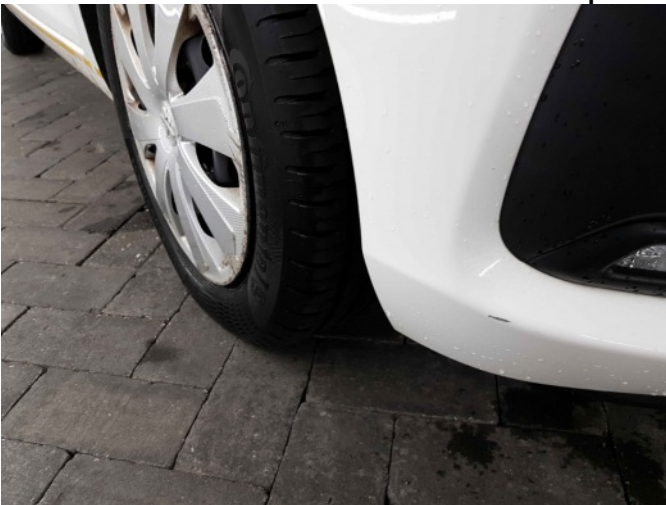
1. Diversen

**Gebruikssporen**

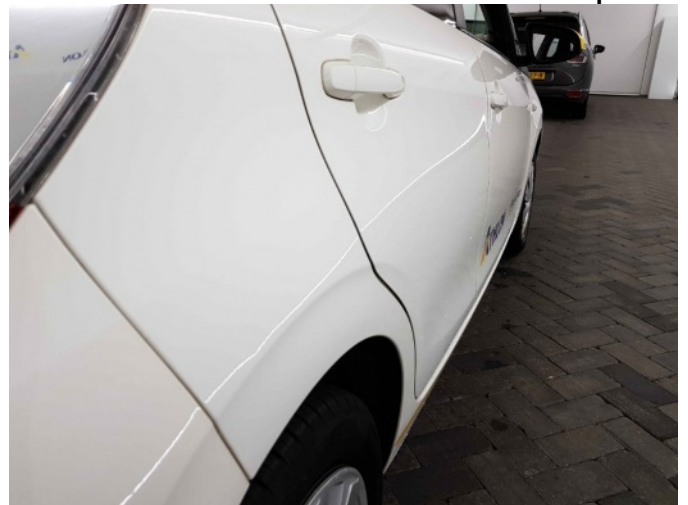
1. Diversen

**Gebruikssporen**
