**Rapport nummer:** 0000000856879-NL170  
**Inspectie plaats:** ALMERE  
**Bezichtigingdatum:** 06.10.2021  
**Vlag :** JL-739-Z

#### Audi A3 Limousine;Sedan;Petrol;Automatic;Grey

VIN:	<b>WAUZZZ8V9G1092860</b>	Kilometerstand afgelezen:	<b>155345 km</b>
Eerste registratie / Bouwjaar:	<b>02.05.2016 / 0</b>	Bezichtigingdatum / -plaats:	<b>06.10.2021 ALMERE</b>
Voertuig type:	<b>Personenauto</b>	Voertuig type:	<b>Sedan</b>
HSN/TSN:	<b>null//null</b>	Auto rookvrij:	<b>ja</b>
Conditie exterieur:	<b>4 - Toestand matig</b>	Conditie interieur:	<b>2 - Toestand goed</b>

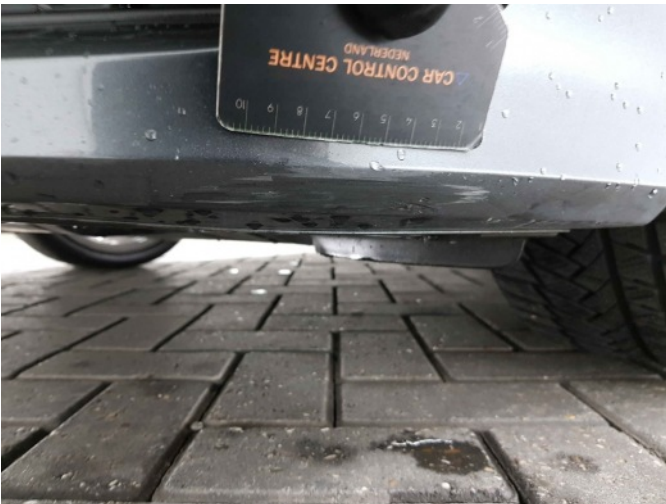
1. Voorbumper

**Krassen**

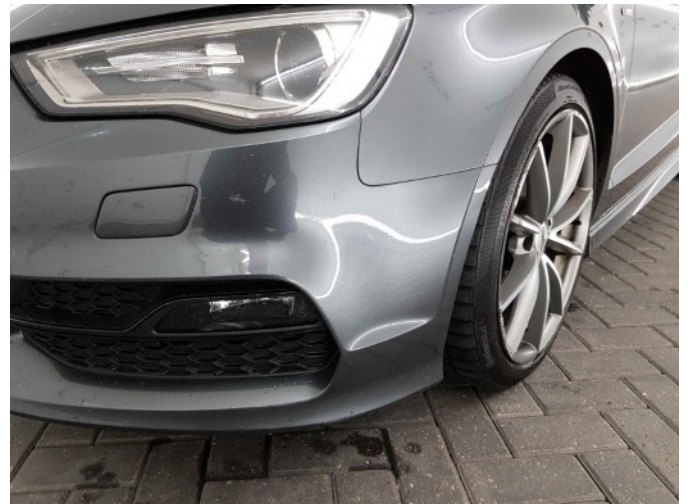
1. Voorbumper

**Krassen**

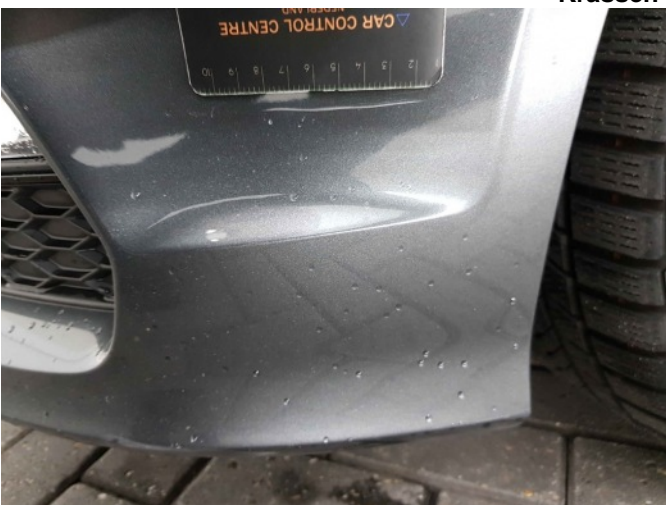
1. Voorbumper

**Krassen**

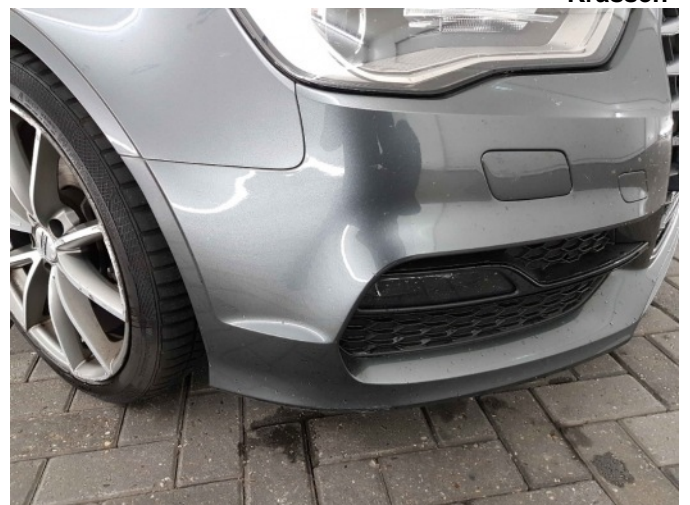
2. Voorbumper

**Krassen**

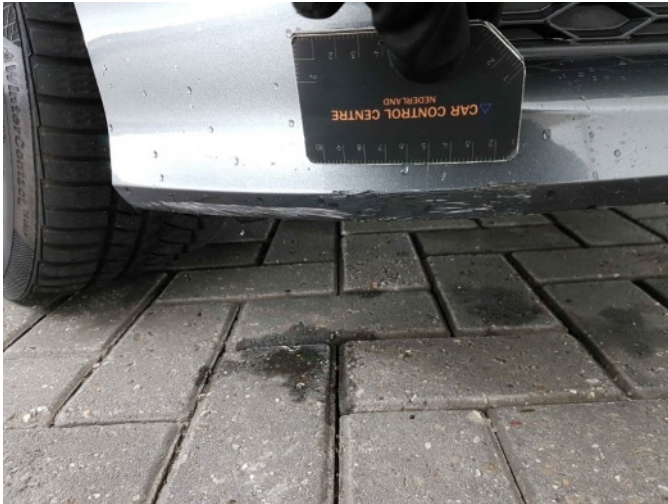
2. Voorbumper

**Krassen**

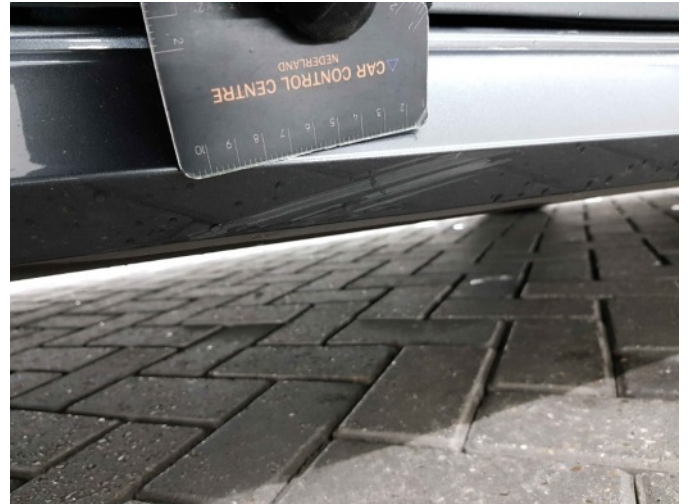
3. Dorpel - rechts

**Krassen**

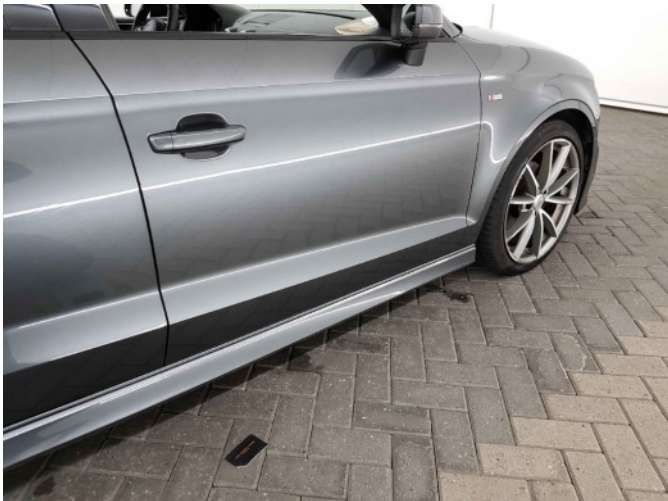
3. Dorpel - rechts

**Krassen**

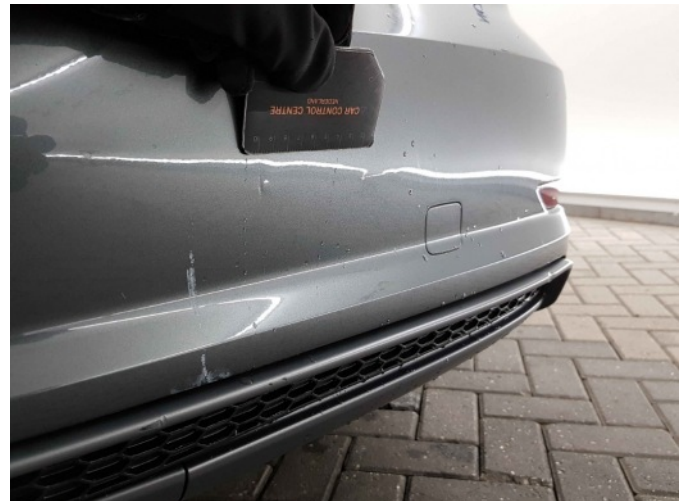
4. Achterbumper

**Deuk/Deuken**

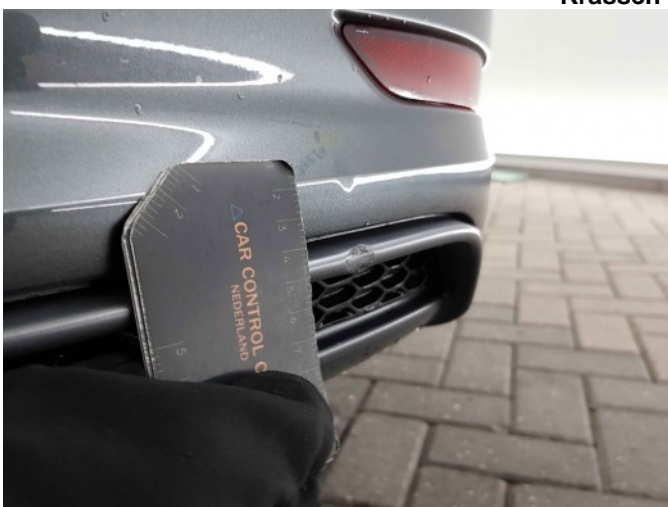
4. Achterbumper

**Deuk/Deuken**

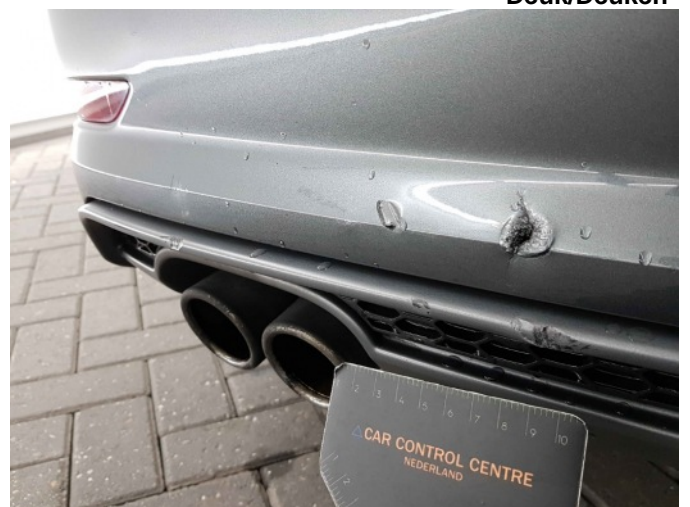
4. Achterbumper

**Deuk/Deuken**

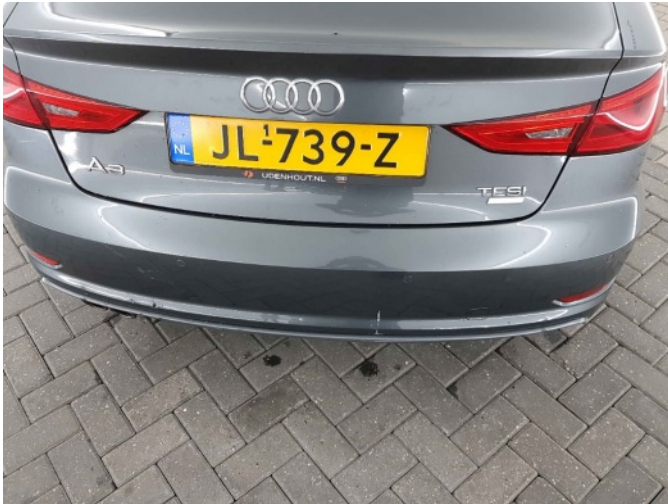
4. Achterbumper

**Deuk/Deuken**

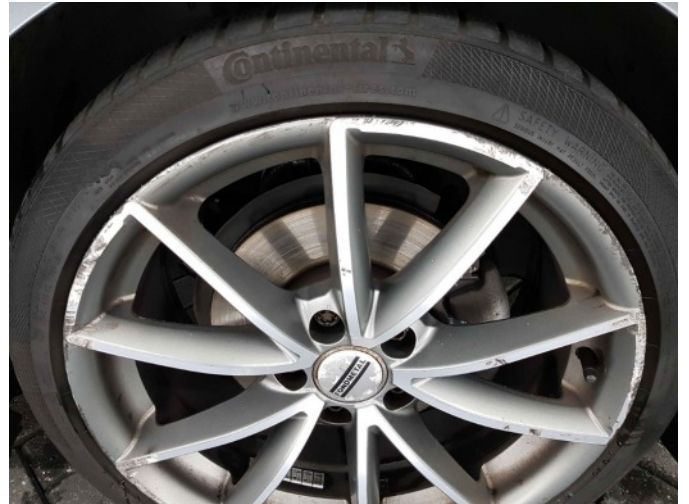
5. Velg achter - links

**Beschadigd**

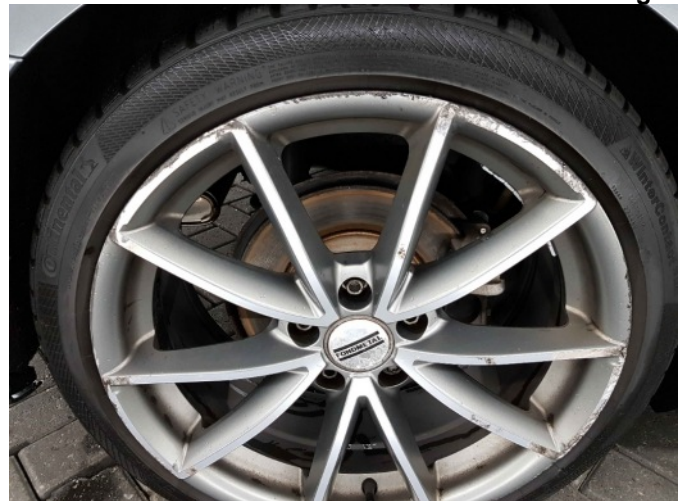
5. Velg achter - links

**Beschadigd**

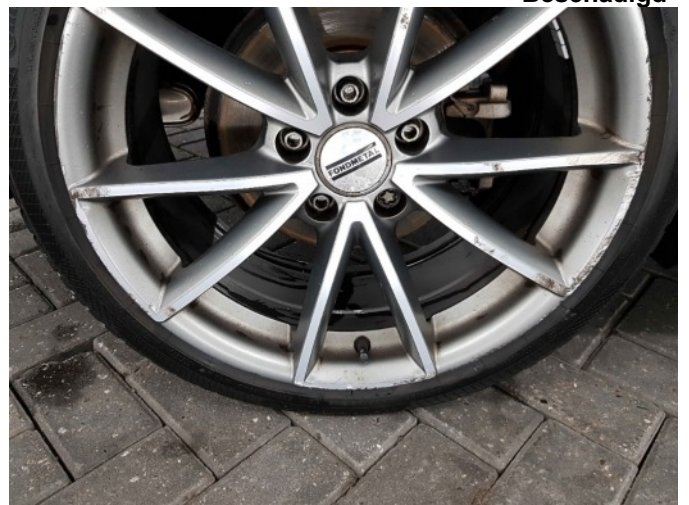
5. Velg achter - links

**Beschadigd**

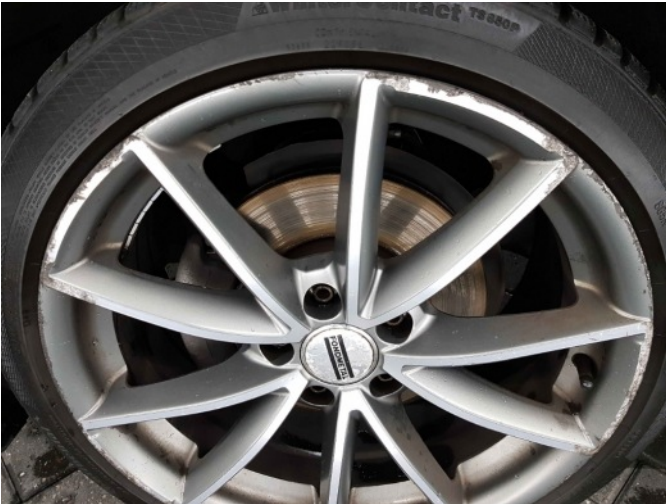
5. Velg achter - links

**Beschadigd**

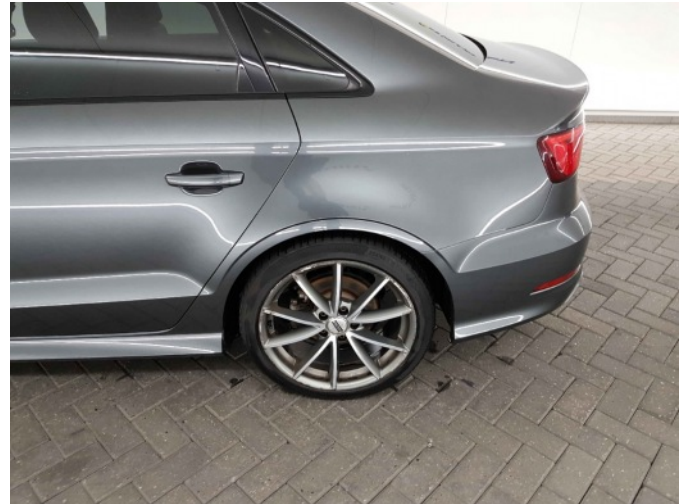
5. Velg achter - links

**Beschadigd**

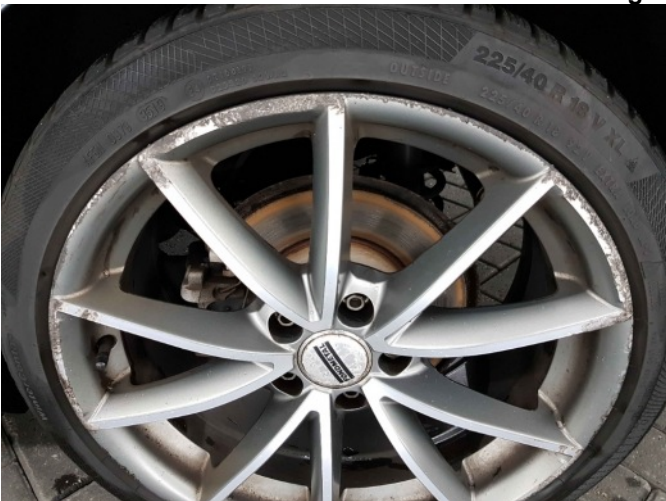
5. Velg achter - links

**Beschadigd**

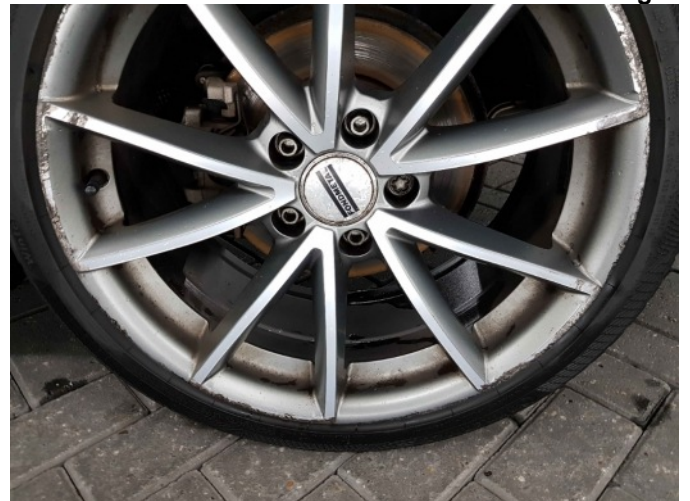
5. Velg achter - links

**Beschadigd**

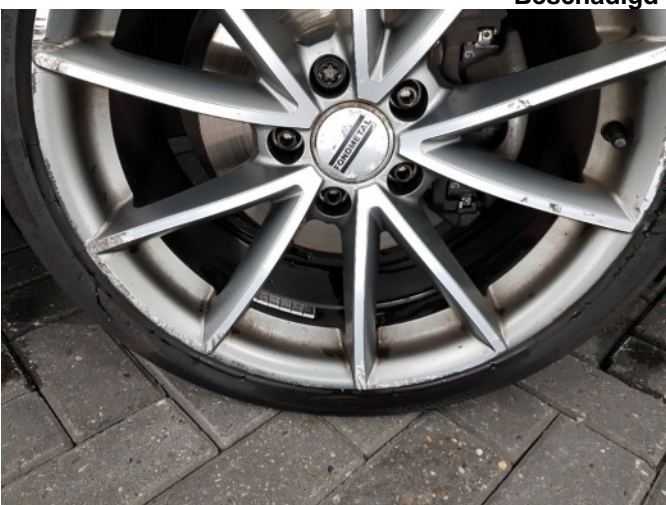
5. Velg achter - links

**Beschadigd**

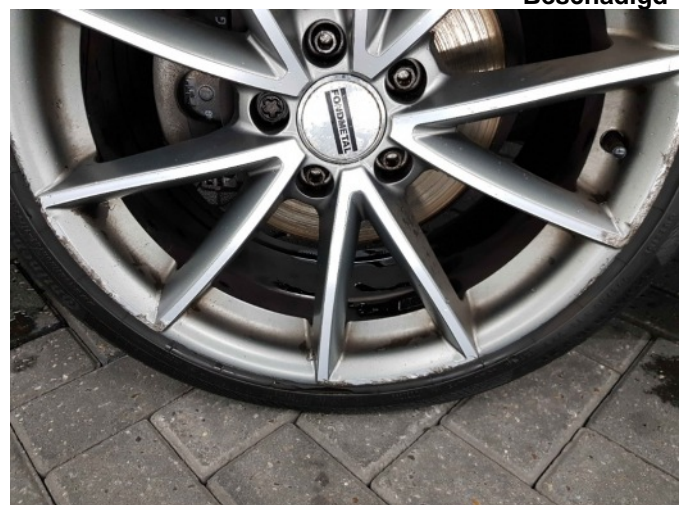
5. Velg achter - links

**Beschadigd**

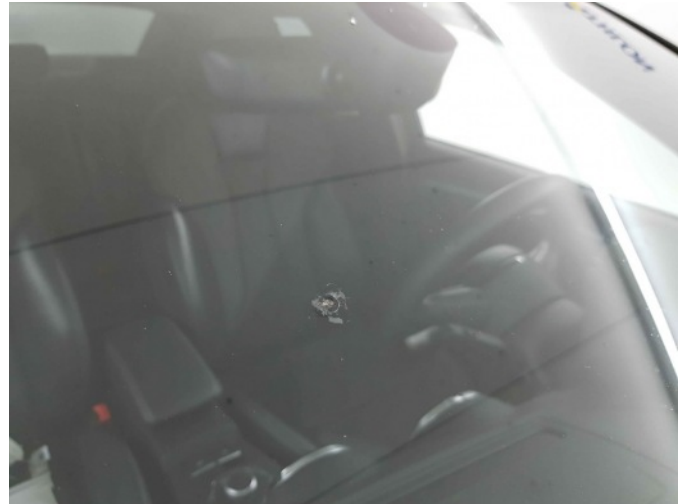
6. Diversen

**Gebruikssporen**

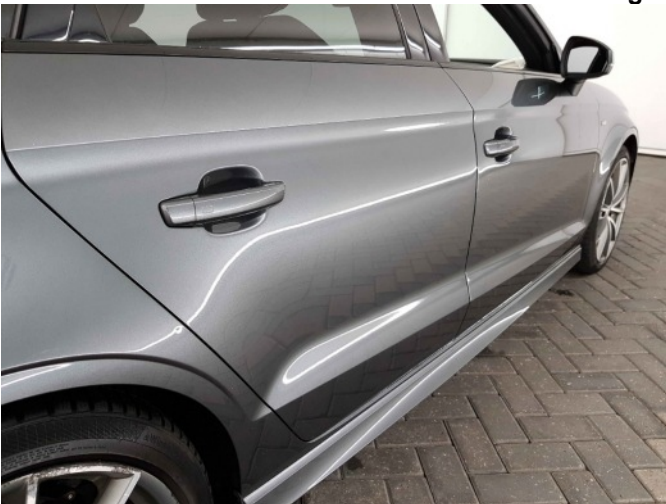
6. Diversen

**Gebruikssporen**
