## Klantenrapport

Rapport nummer: 0000000860021-NL253  
 Inspectie plaats: ALMERE  
 Bezichtigingdatum: 11.10.2021  
 Vlag : KH-845-F

#### Opel Karl;Hatchback;Petrol;Manual;White

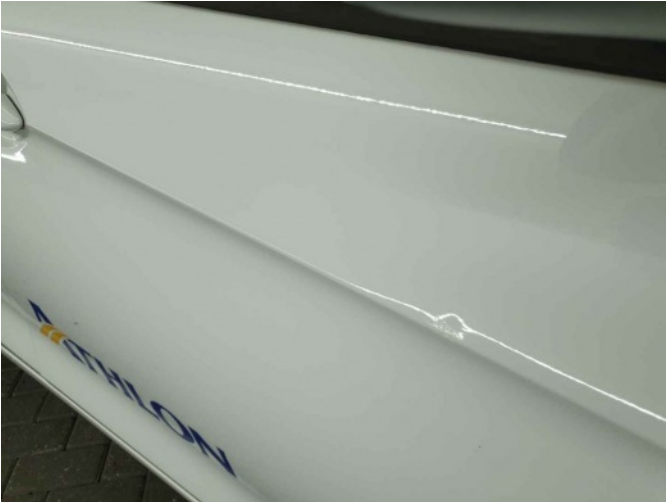
1. diverse

**Gebruikssporen**

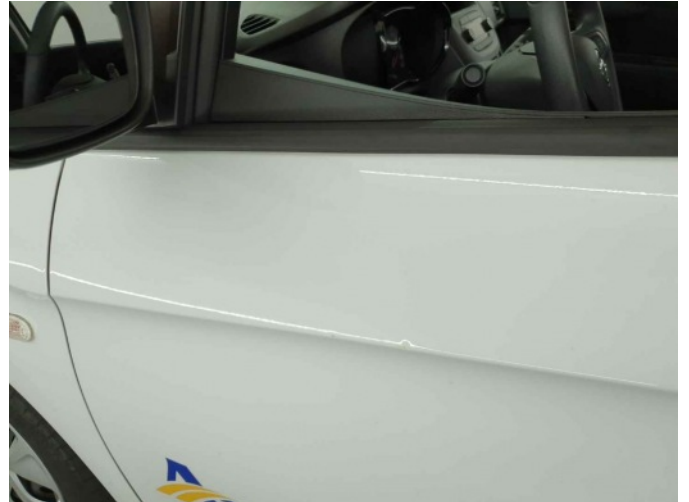
1. diverse

**Gebruikssporen**

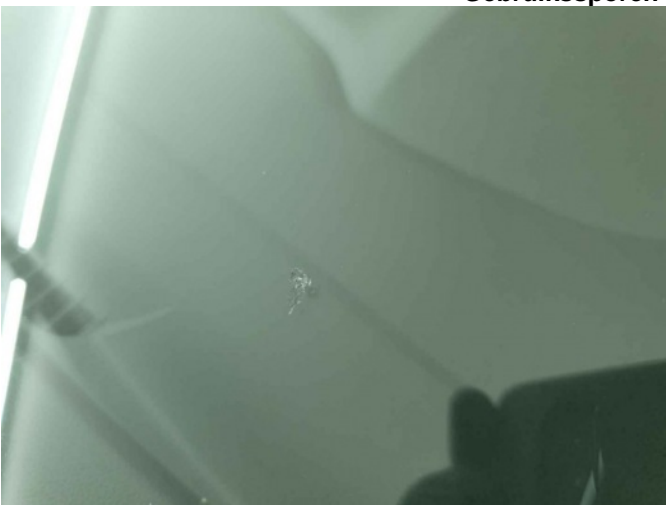
1. diverse

**Gebruikssporen**

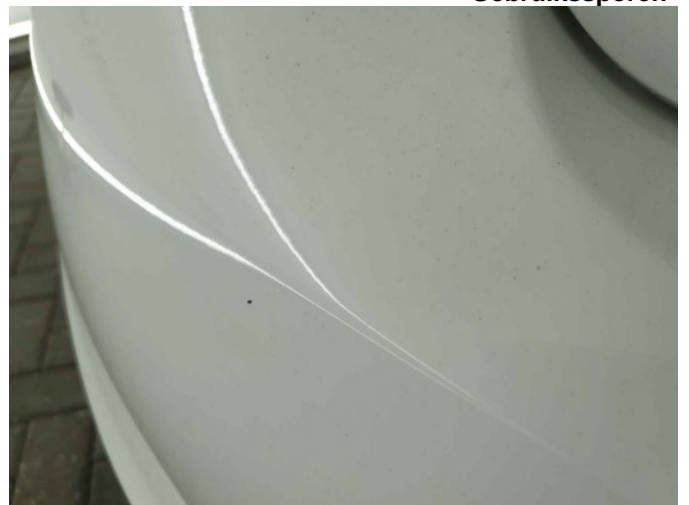
1. diverse

**Gebruikssporen**
