**Rapport nummer:** 0000000859552-NL170  
**Inspectie plaats:** ALMERE  
**Bezichtigingdatum:** 07.10.2021  
**Vlag :** HL-940-D

**Peugeot 308 SW;Hatchback;Petrol;Manual;Black**

VIN:	<b>VF3LRHNZBFS310386</b>	Kilometerstand afgelezen:	<b>140275 km</b>
Eerste registratie / Bouwjaar:	<b>14.12.2015 / 0</b>	Bezichtigingdatum / -plaats:	<b>07.10.2021 ALMERE</b>
Voertuig type:	<b>Personenauto</b>	Voertuig type:	<b>Stationwagen</b>
HSN/TSN:	<b>null//null</b>	Auto rookvrij:	<b>ja</b>
Conditie exterieur:	<b>3 - Toestand bevredigend</b>	Conditie interieur:	<b>3 - Toestand bevredigend</b>

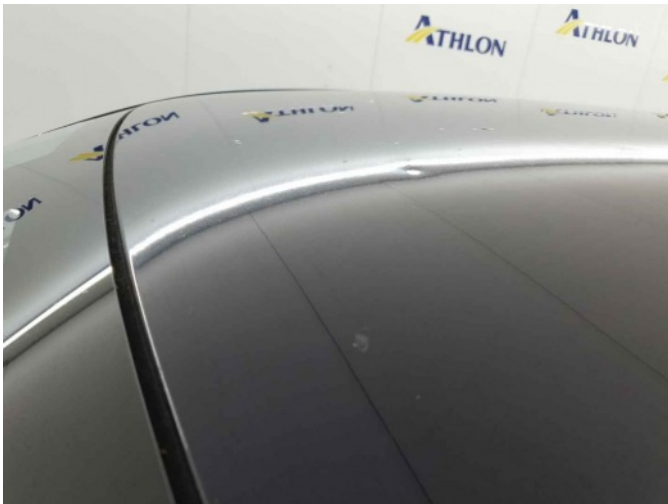
1. diverse

Gebruikssporen

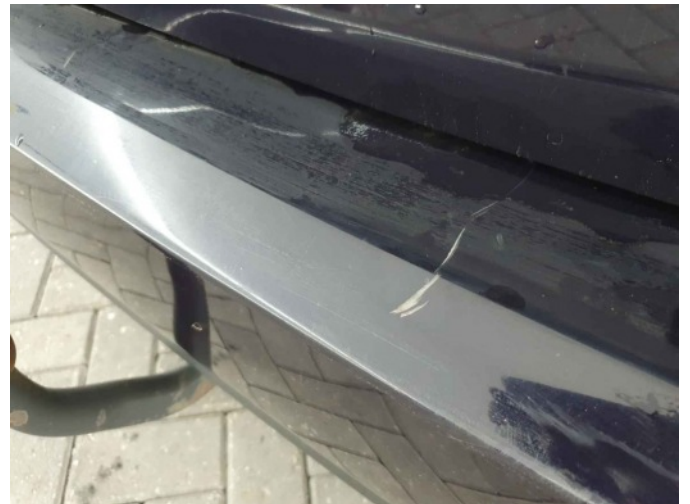
1. diverse

Gebruikssporen

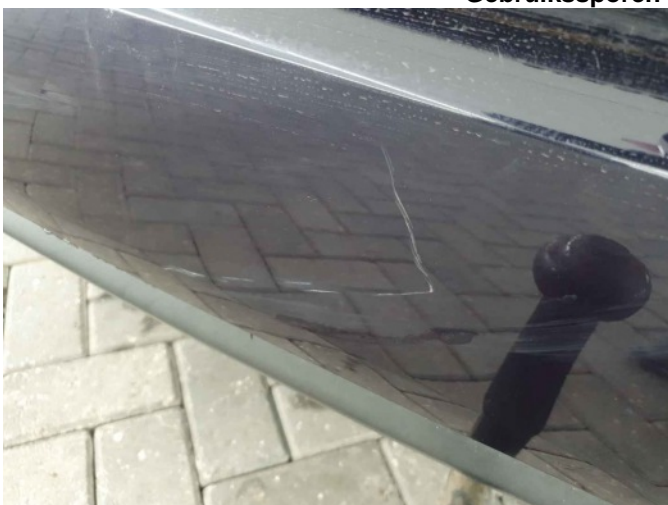
1. diverse

Gebruikssporen

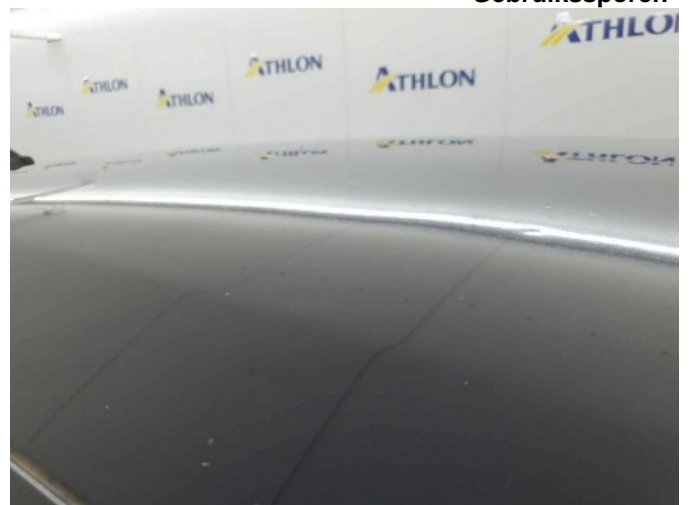
1. diverse

Gebruikssporen

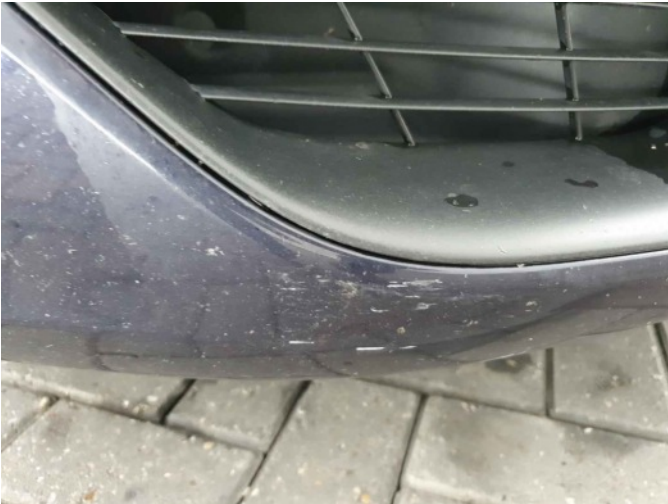
1. diverse

**Gebruikssporen**

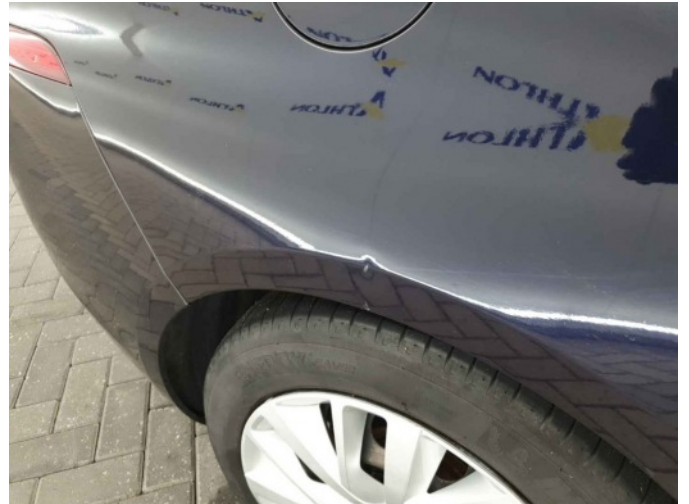
1. diverse

**Gebruikssporen**

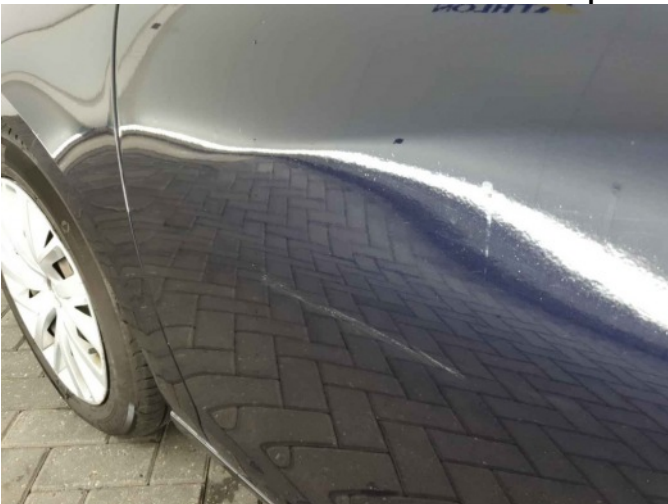
1. diverse

**Gebruikssporen**
