## Klantenrapport

**Rapport nummer:** 0000000858969-NL253  
**Inspectie plaats:** ALMERE  
**Bezichtigingdatum:** 07.10.2021  
**Vlag :** KL-168-N

#### Mercedes C-Klasse Estate;Hatchback;Petrol;Automatic;Grey

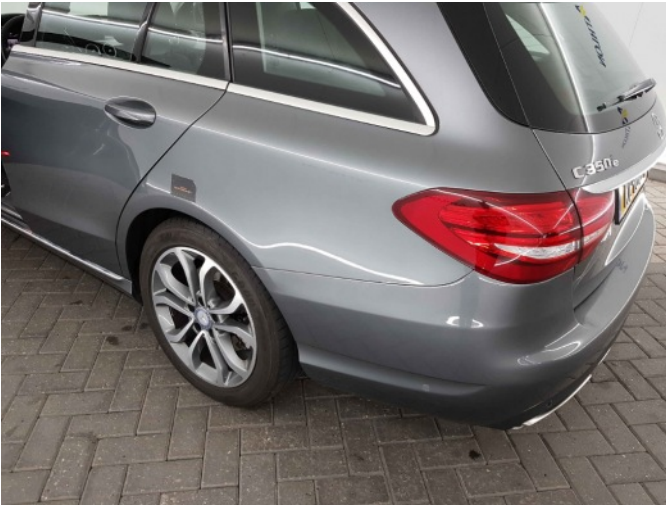
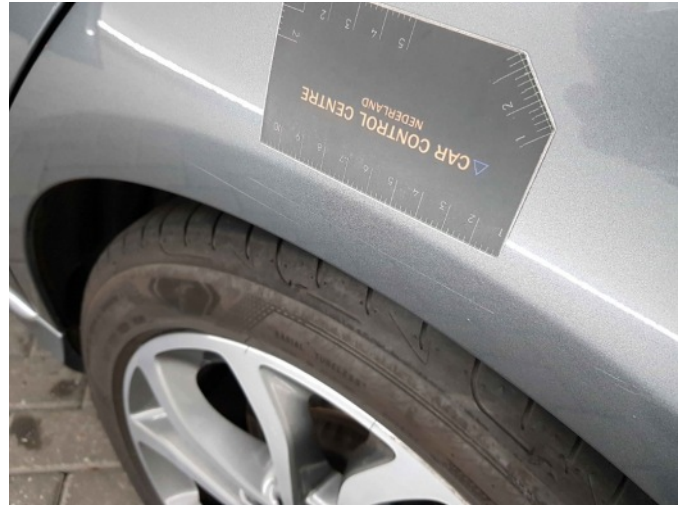
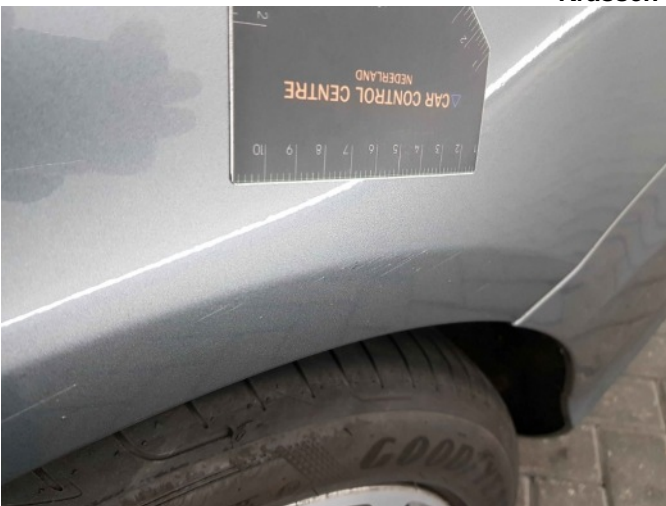
1. Zijwand - achter - Links

- 1.) Zijwand - achter - Links | Krassen
- 2.) Voorbumper | Deuk/Deuken
- 3.) Voorbumper | Deuk/Deuken
- 4.) Diverse | Gebruikssporen

**Krassen**

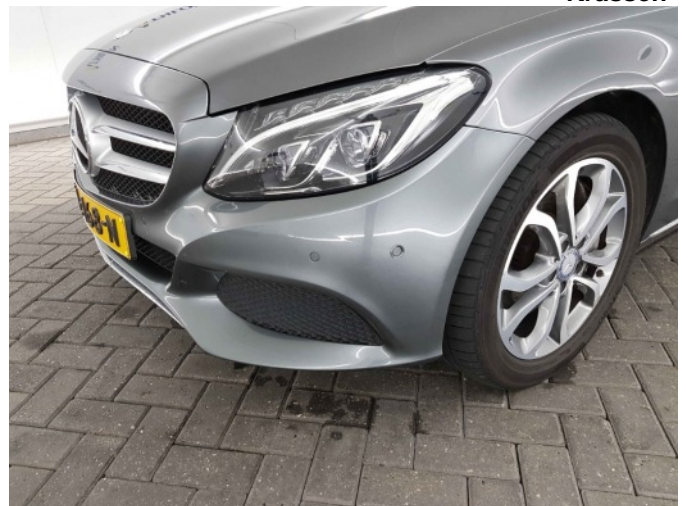
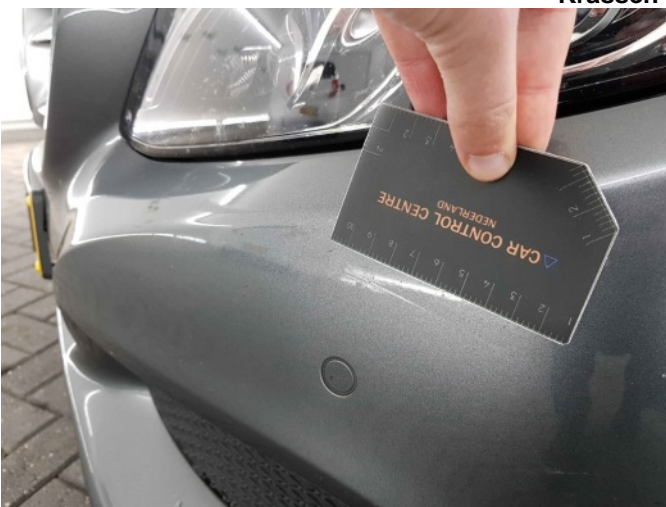
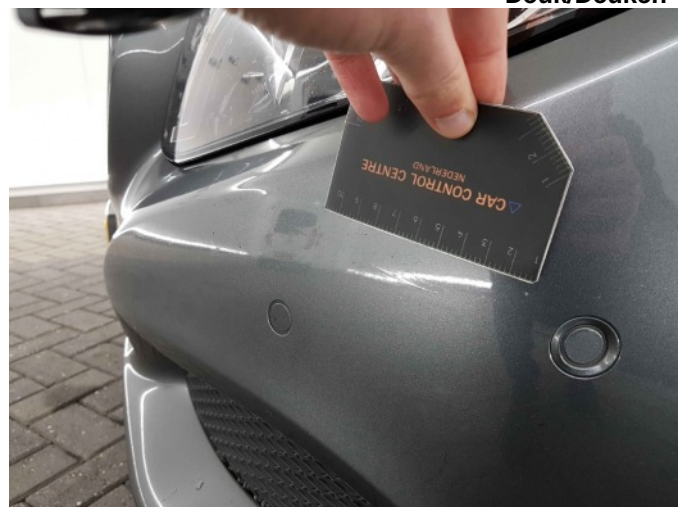
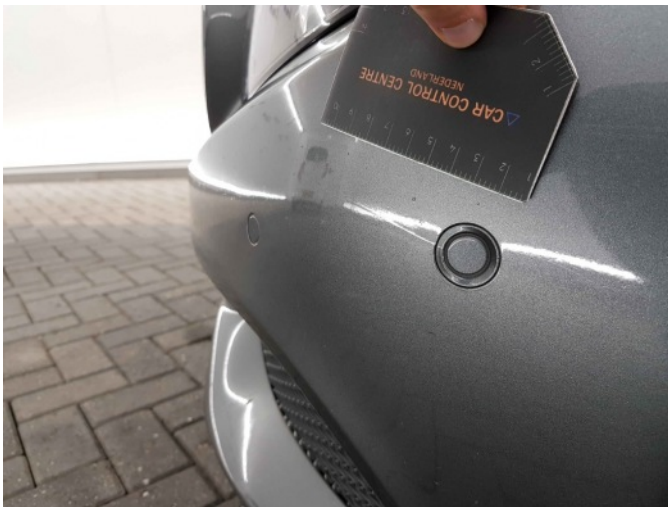
2. Voorbumper

**Deuk/Deuken**

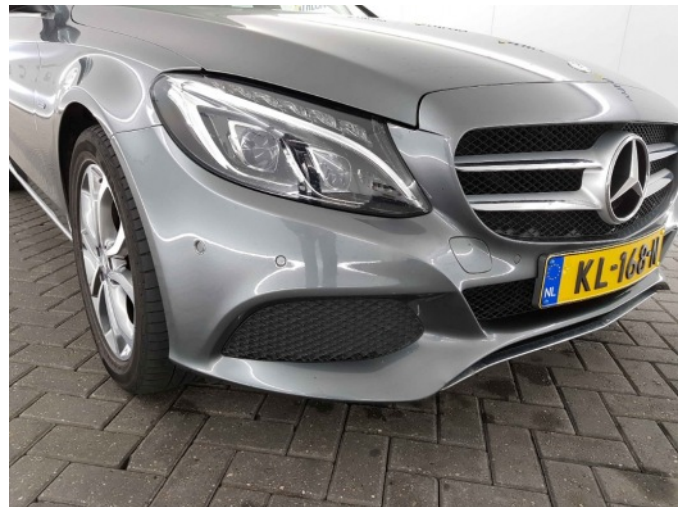
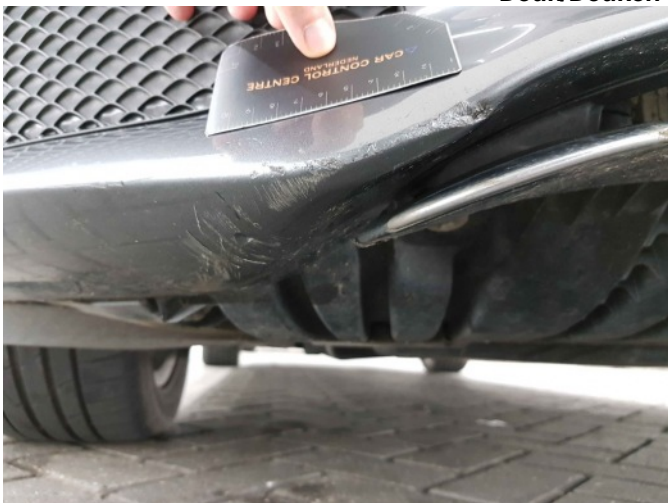
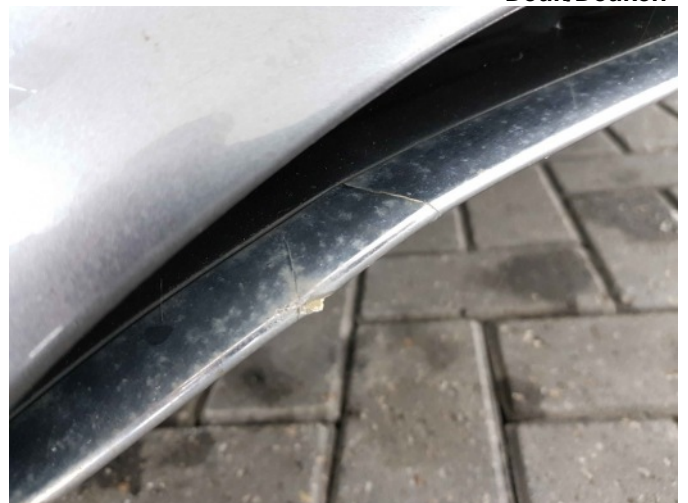
3. Voorbumper

**Deuk/Deuken**

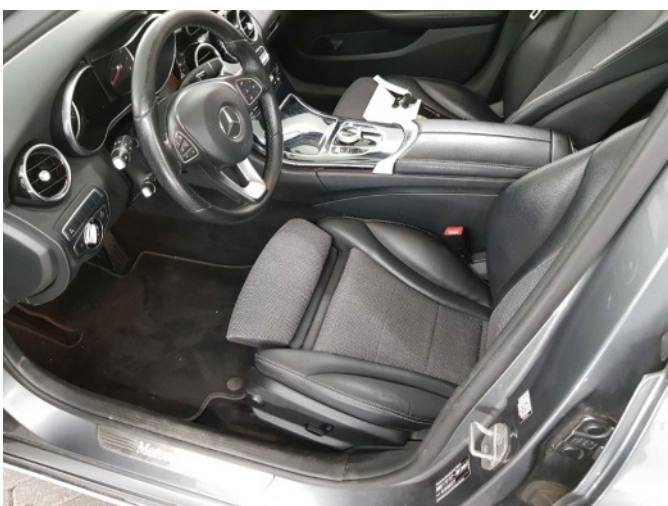
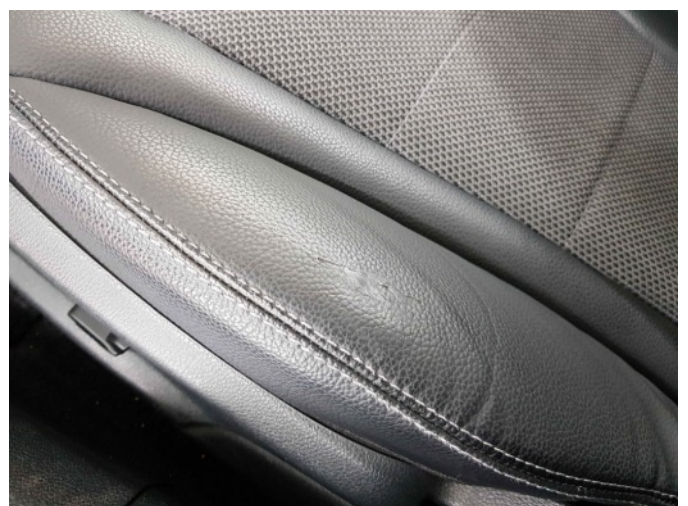
1. Diverse

Gebruikssporen
