**Rapport nummer:** 0000000855981-NL170  
**Inspectie plaats:** ALMERE  
**Bezichtigingdatum:** 06.10.2021  
**Vlag :** KB-205-G

**Skoda Fabia Combi;Hatchback;Diesel;Manual;Blue**

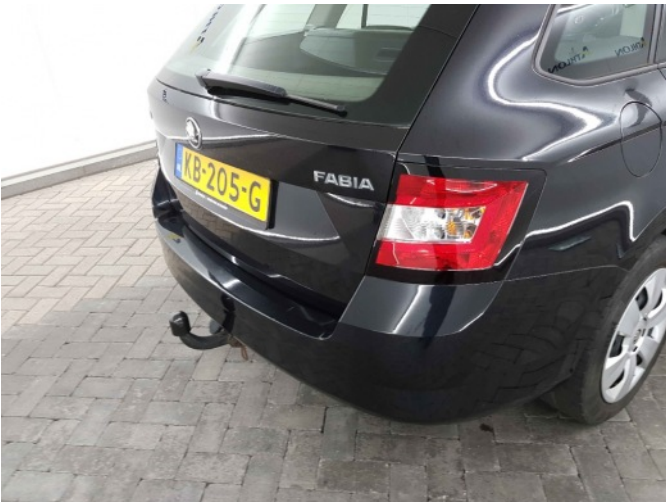
1. Diverse

Gebruikssporen

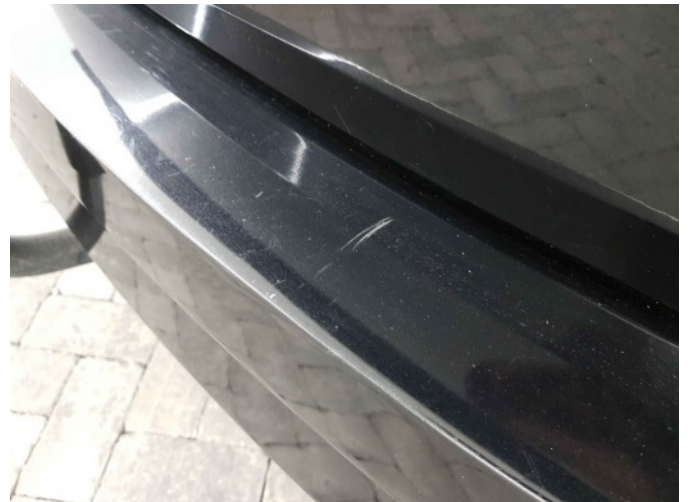
1. Diverse

Gebruikssporen

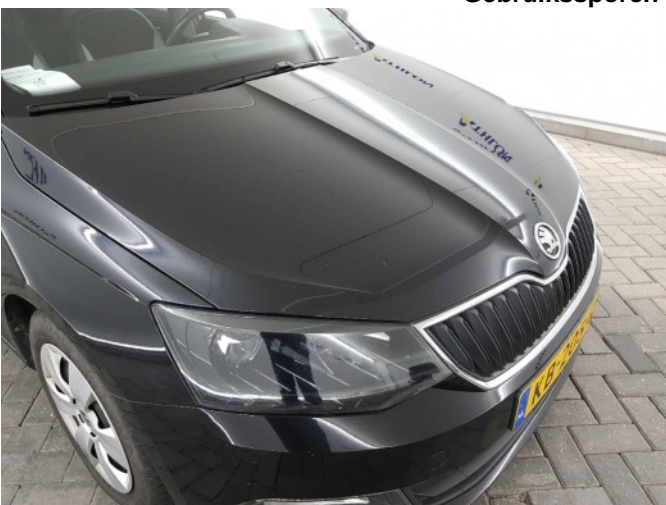
1. Diverse

Gebruikssporen

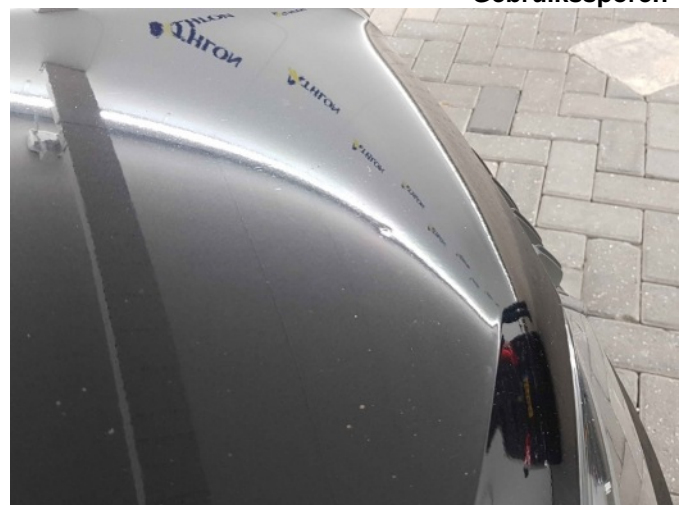
1. Diverse

Gebruikssporen

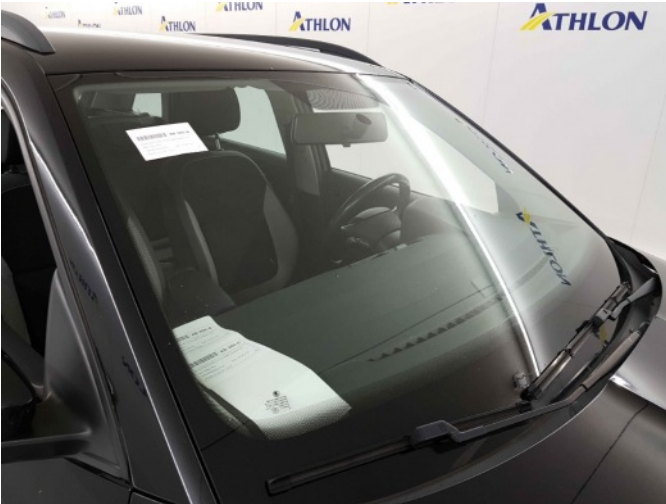
1. Diverse

**Gebruikssporen**

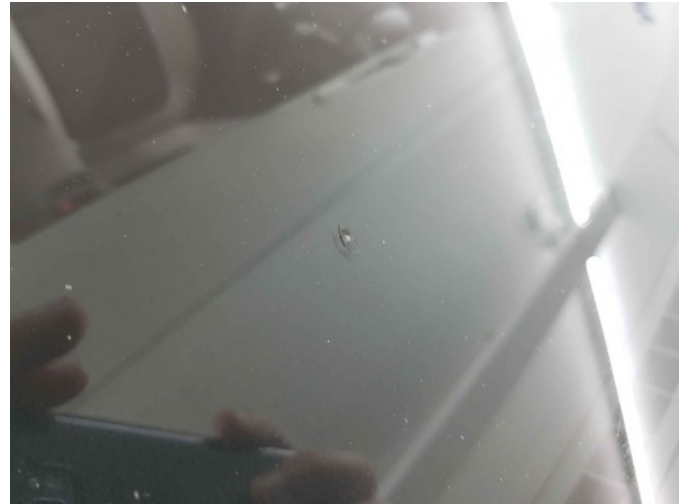
1. Diverse

**Gebruikssporen**
