**Rapport nummer:** 0000000857157-NL170  
**Inspectie plaats:** ALMERE  
**Bezichtigingdatum:** 06.10.2021  
**Vlag :** GZ-872-F

#### Skoda Octavia Combi;Hatchback;Diesel;Manual;Blue

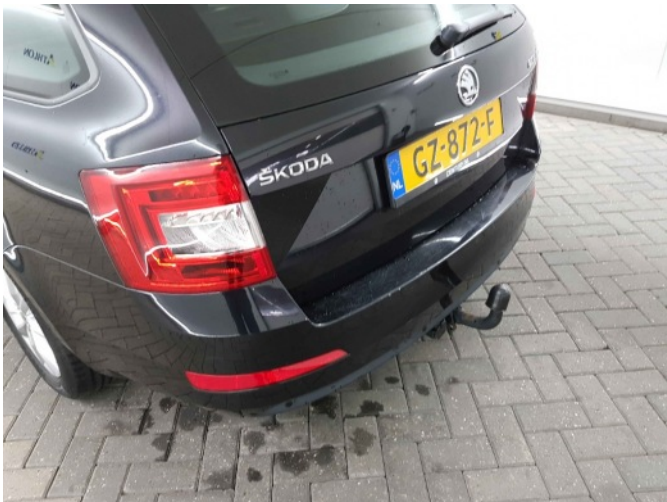
1. Achterbumper

**Krassen**

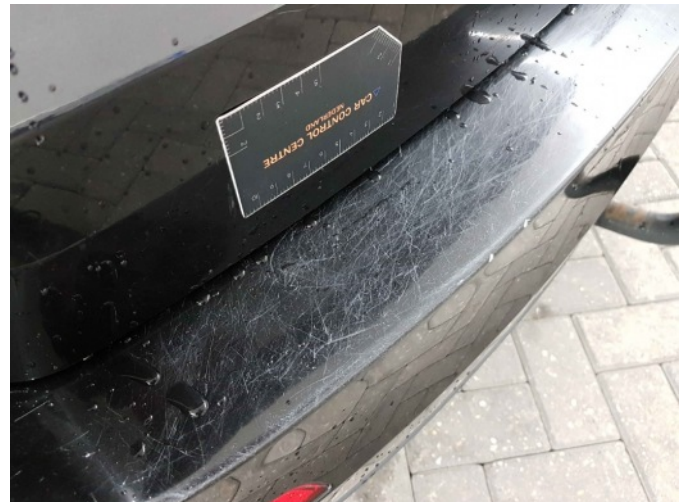
1. Achterbumper

**Krassen**

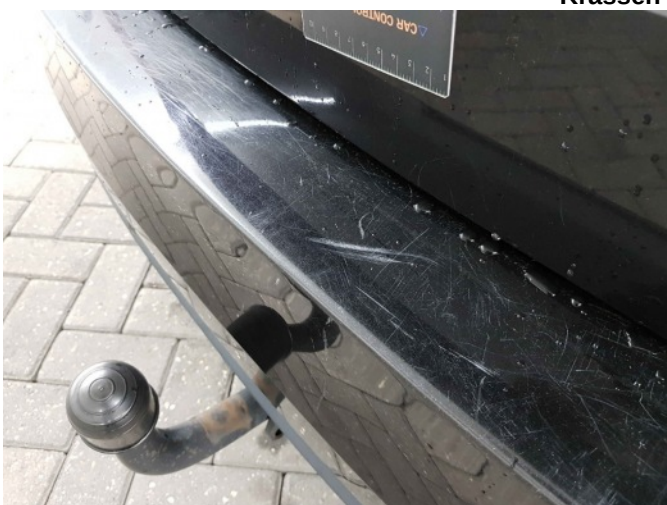
1. Achterbumper

**Krassen**

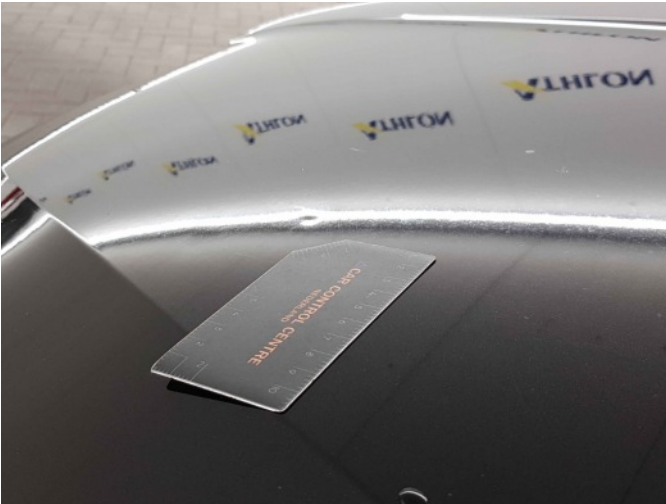
2. Dak

Hagelschade

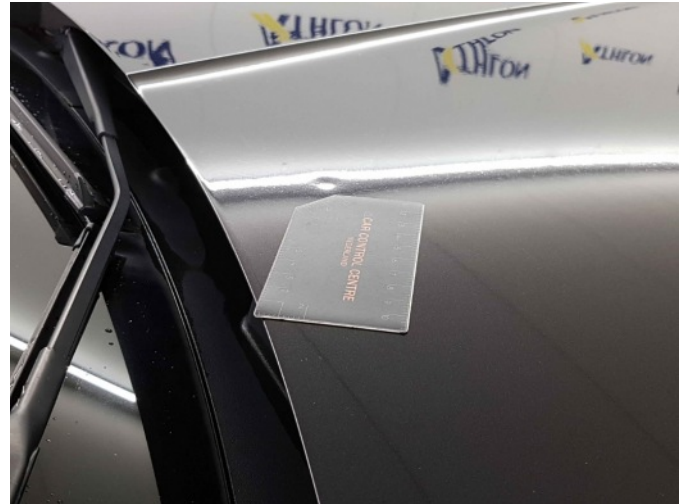
2. Dak

Hagelschade

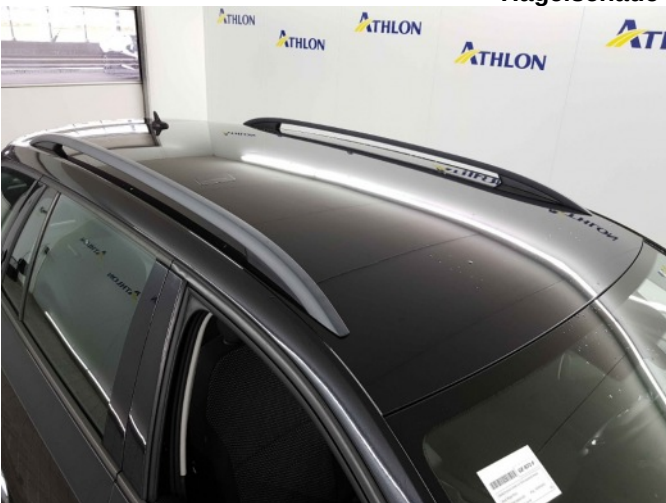
2. Dak

Hagelschade

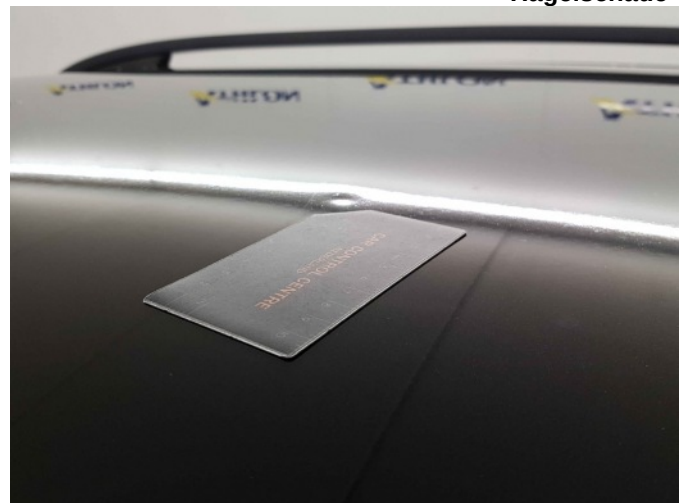
2. Dak

Hagelschade

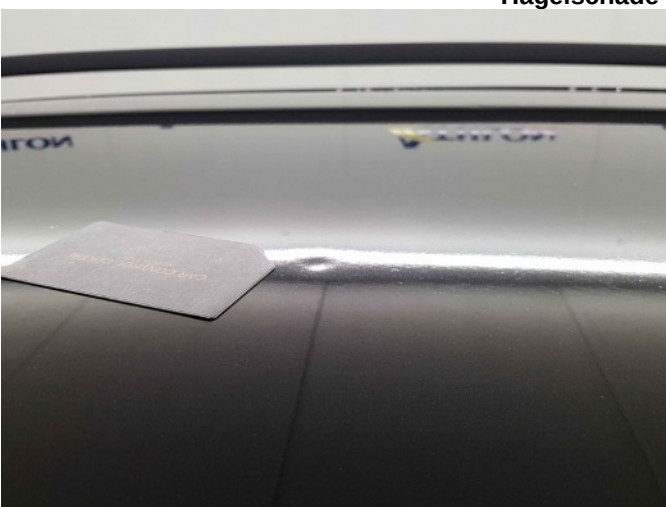
2. Dak

Hagelschade

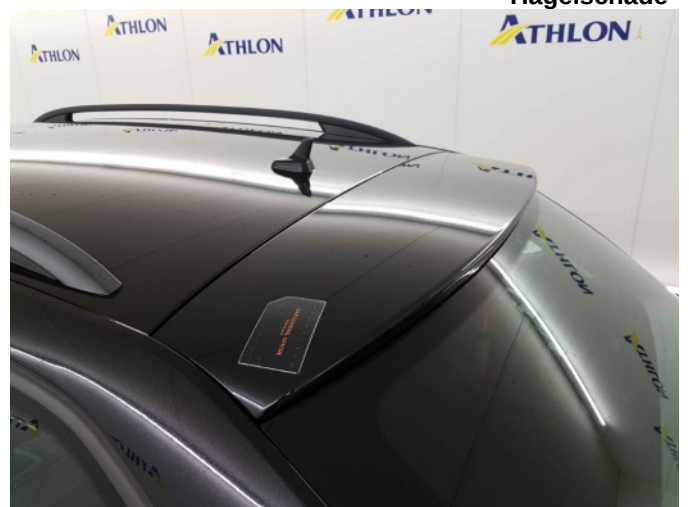
2. Dak

Hagelschade

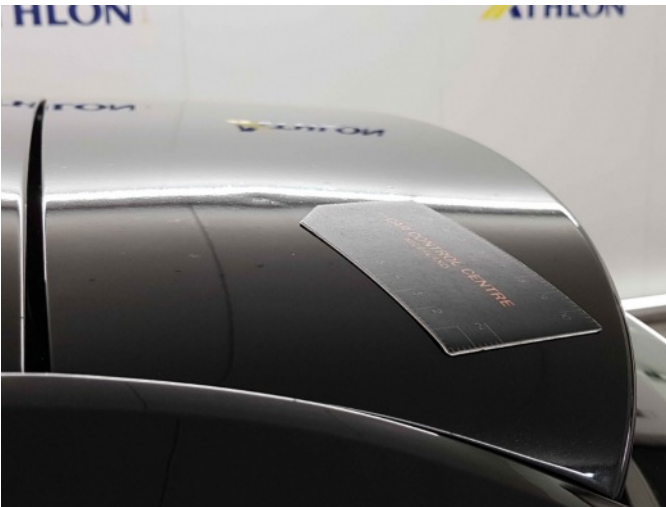
2. Dak

**Hagelschade**

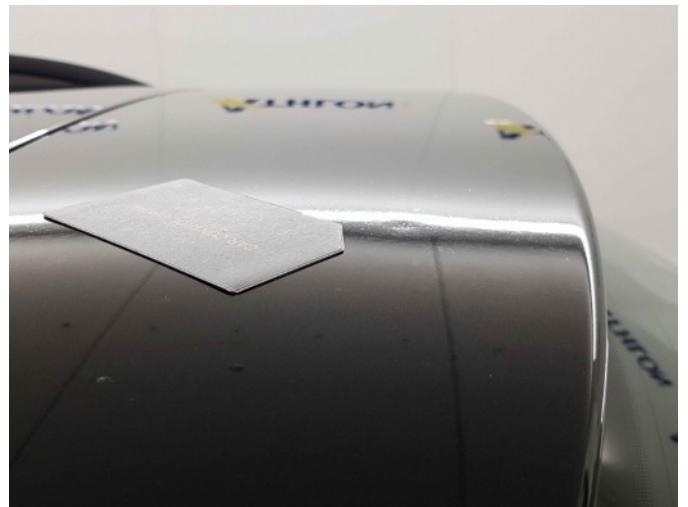
2. Dak

**Hagelschade**

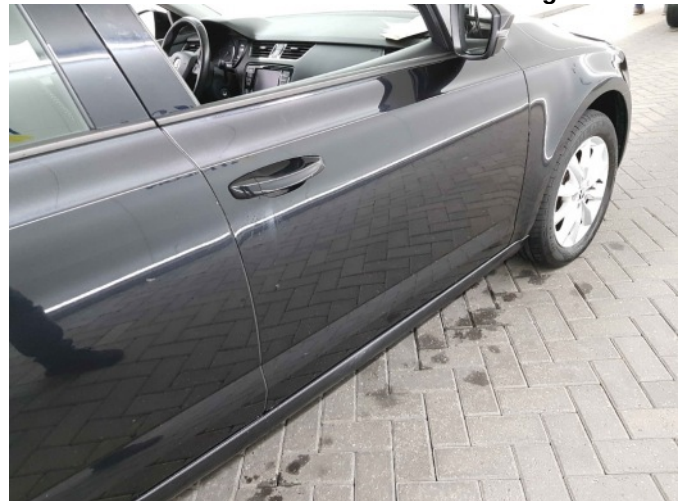
3. Diverse

**Gebruikssporen**

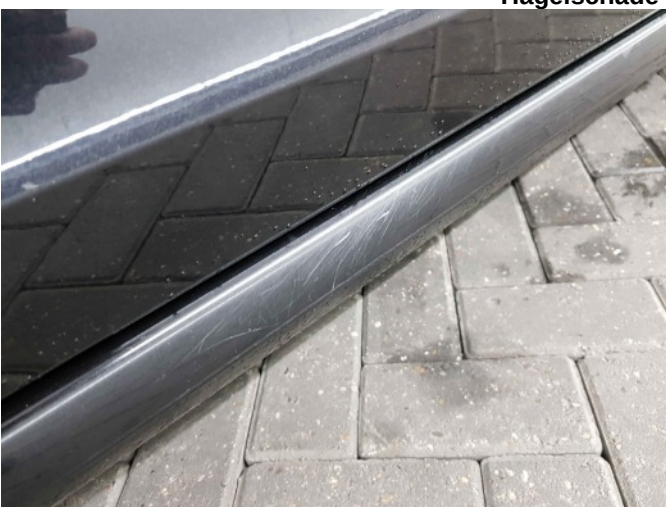
3. Diverse

**Gebruikssporen**

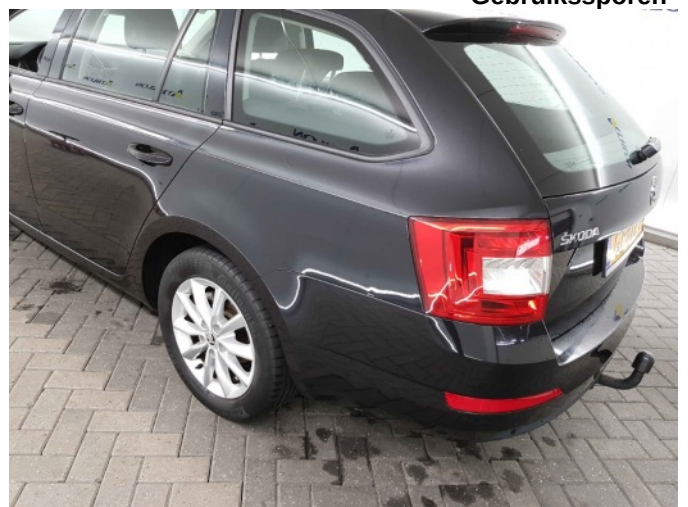
3. Diverse

**Gebruikssporen**

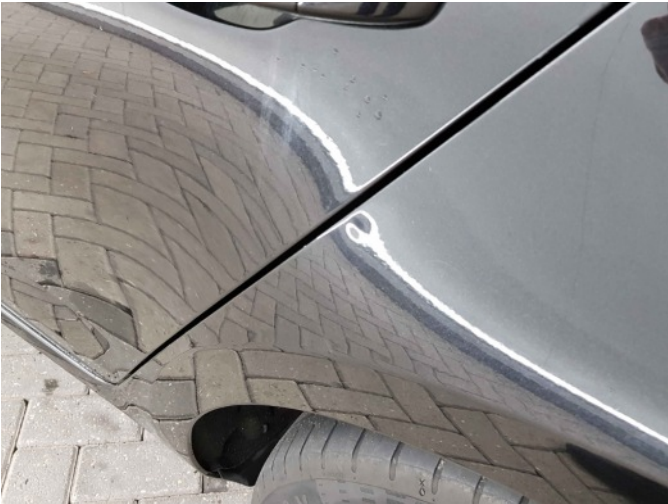
3. Diverse

**Gebruikssporen**

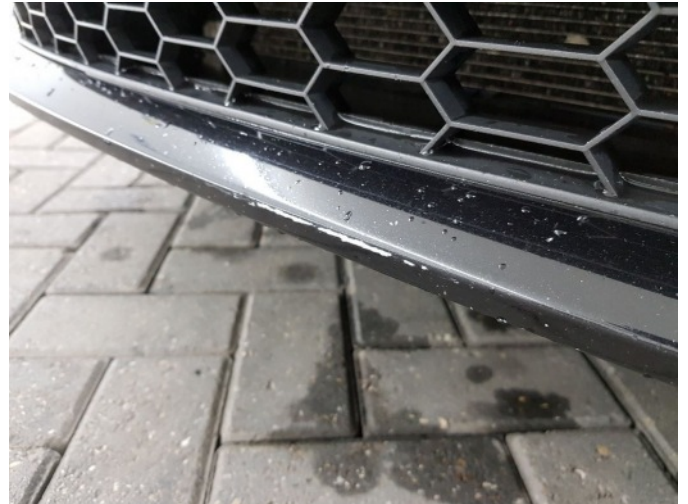
3. Diverse

**Gebruikssporen**
