## Klantenrapport

Rapport nummer: 0000000857766-NL253  
 Inspectie plaats: ALMERE  
 Bezichtigingdatum: 07.10.2021  
 Vlag : KN-717-N

#### Audi A3 Limousine;Sedan;Diesel;Automatic;Black

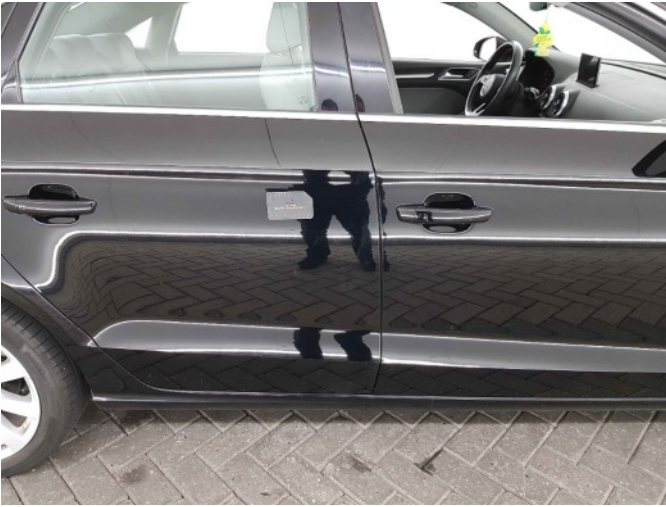
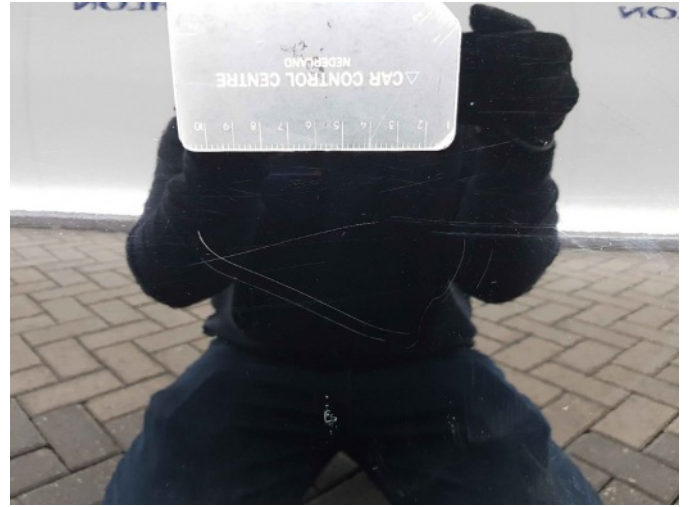
1. Portier achter - rechts

**Krassen**

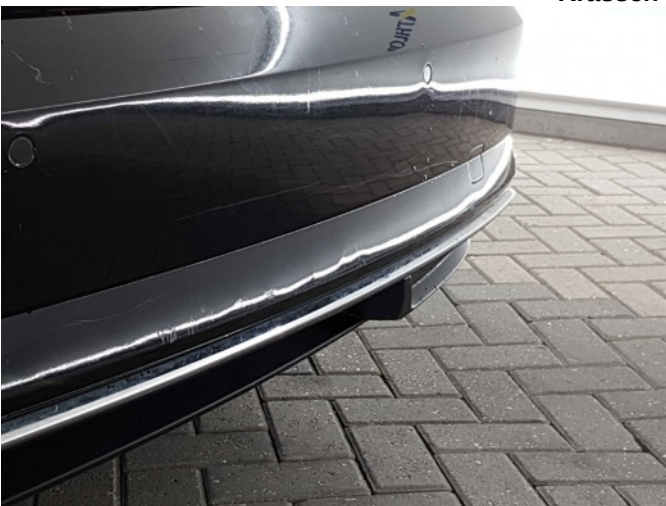
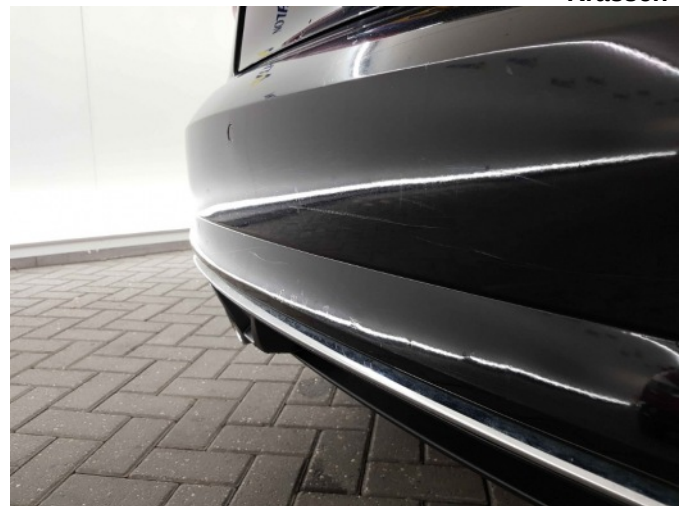
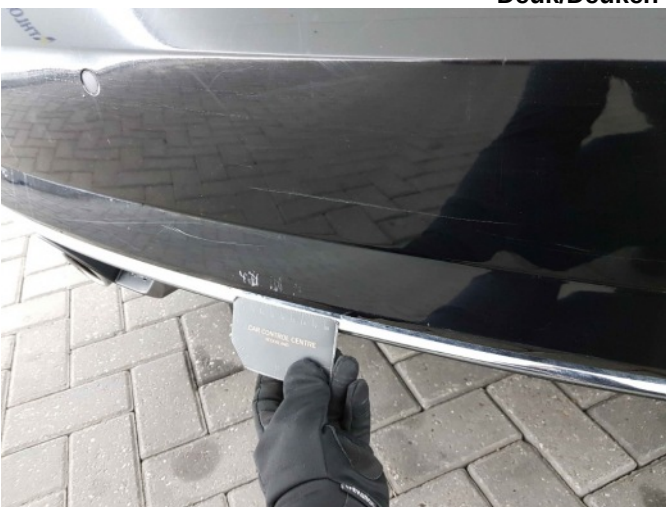
2. Achterbumper

**Deuk/Deuken**

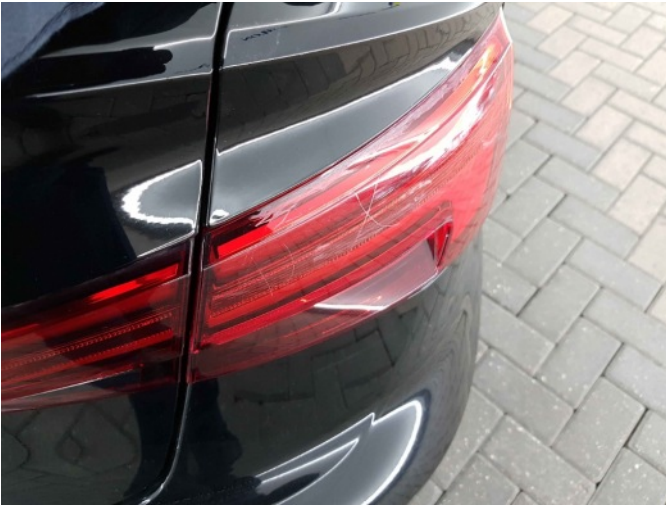
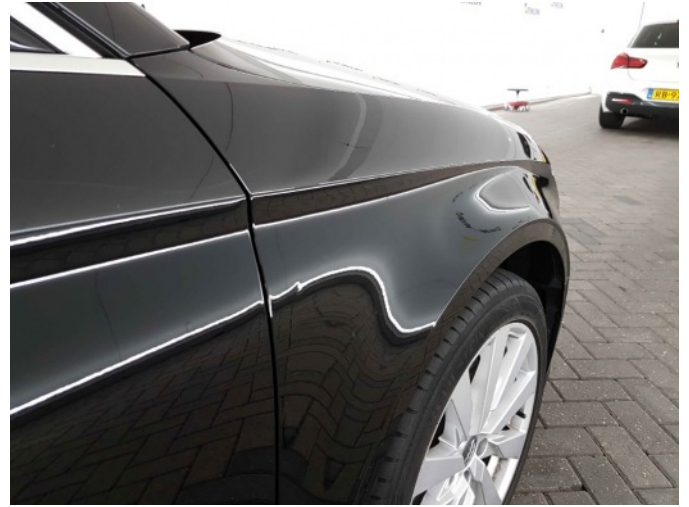
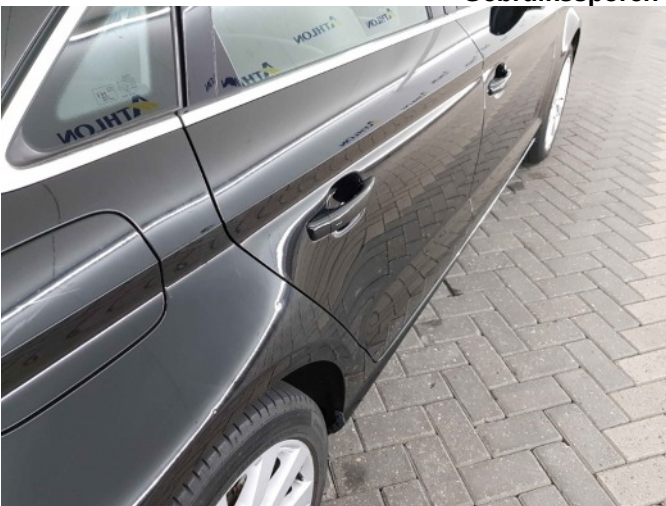
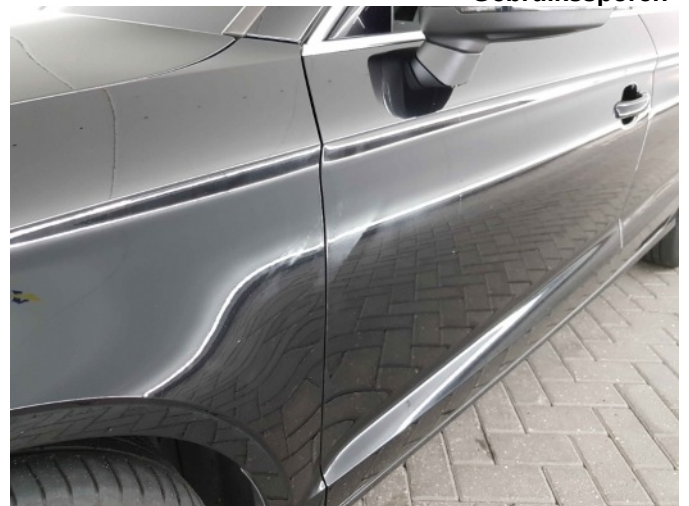
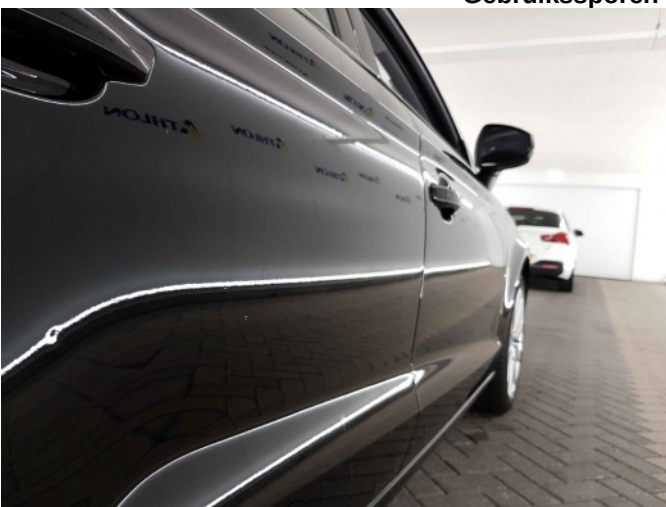
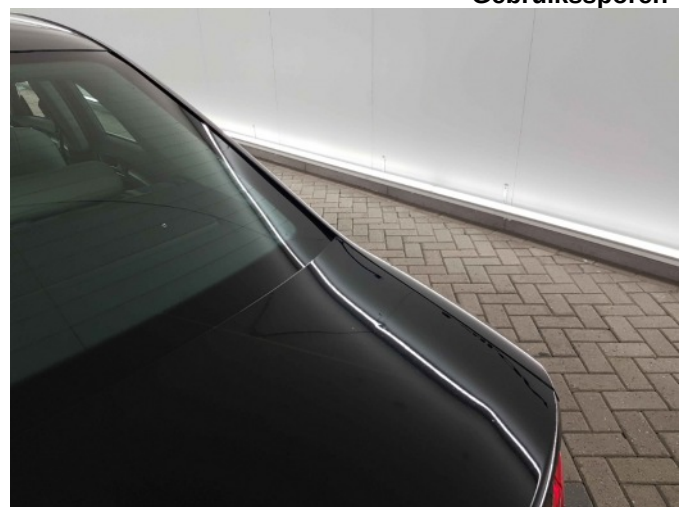
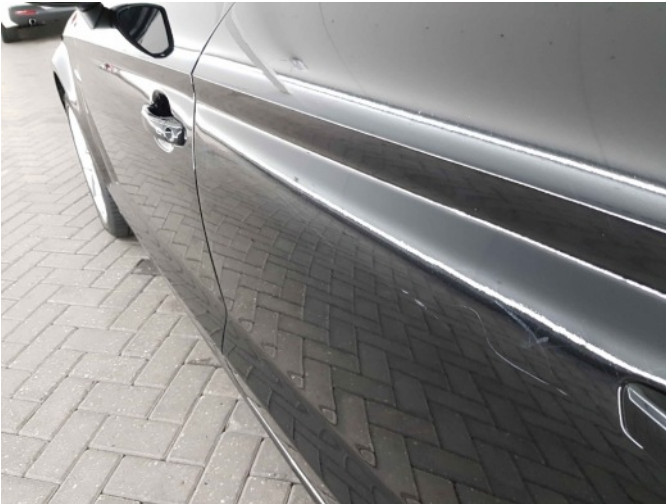
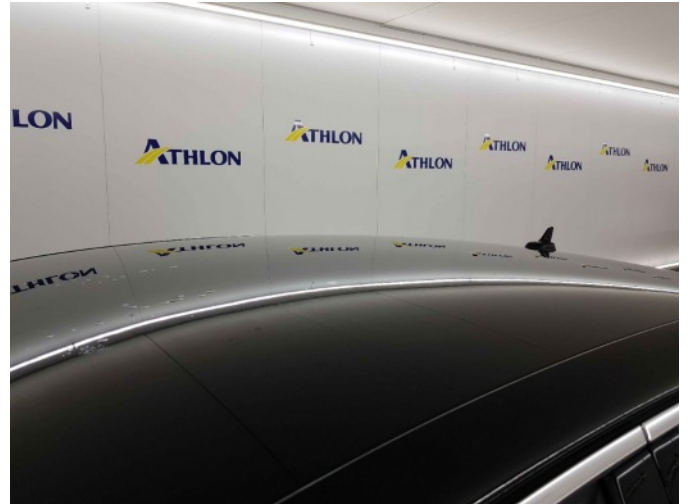
1. Diversen

Gebruikssporen

**Gebruikssporen**
