## Klantenrapport

Rapport nummer: 0000000857919-NL253  
 Inspectie plaats: ALMERE  
 Bezichtigingdatum: 06.10.2021  
 Vlag : KK-499-G

#### BMW 3 Serie Sedan;Sedan;Petrol;Automatic;Grey

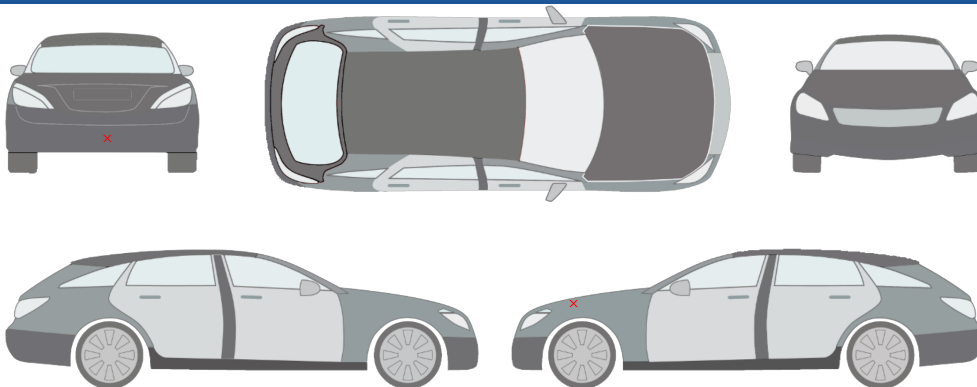
- 1.) Achterbumper | Deuk/Deuken
- 2.) Spatbord voor- links | Deuk/Deuken
- 3.) Diverse | Gebruikssporen

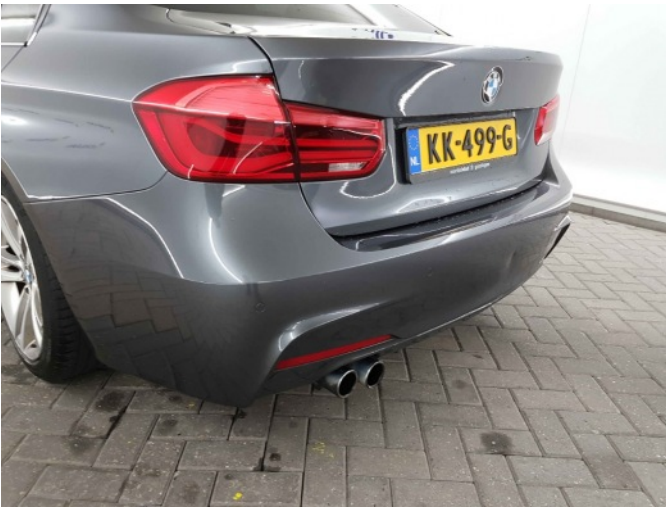
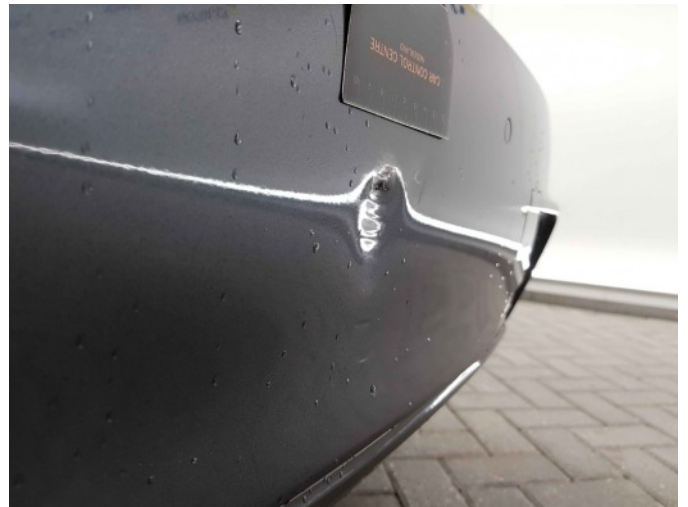
1. Achterbumper

Deuk/Deuken

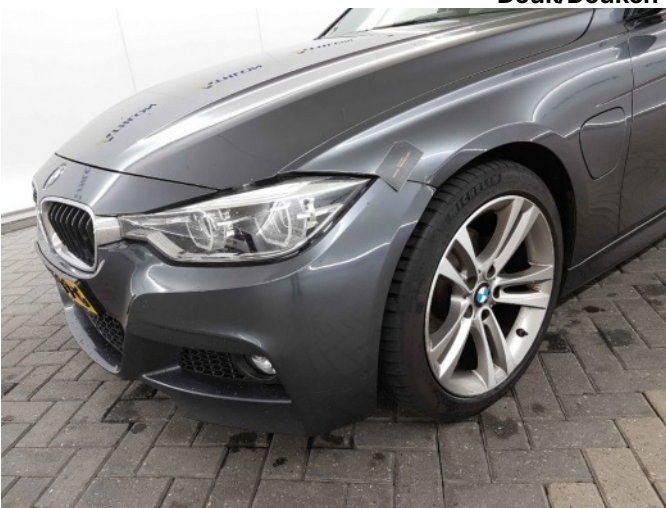
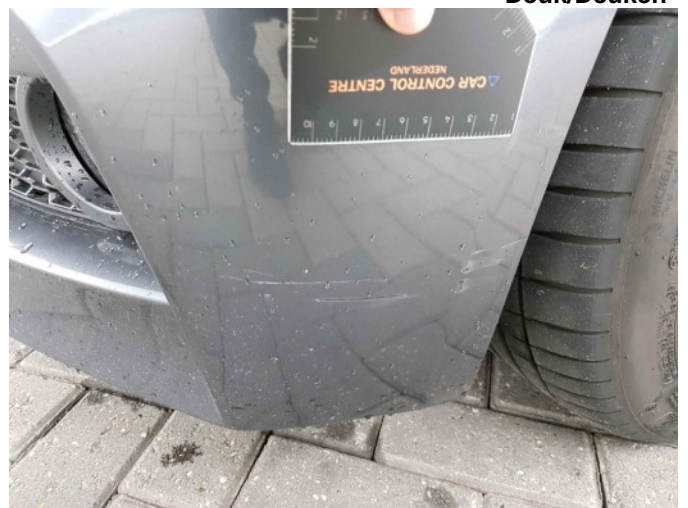
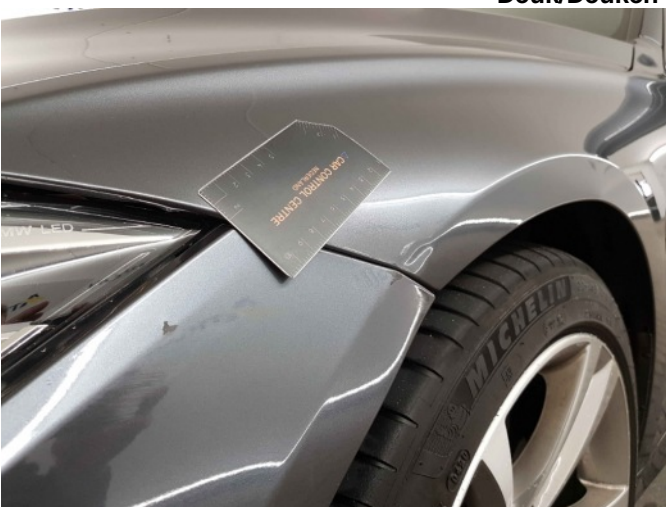
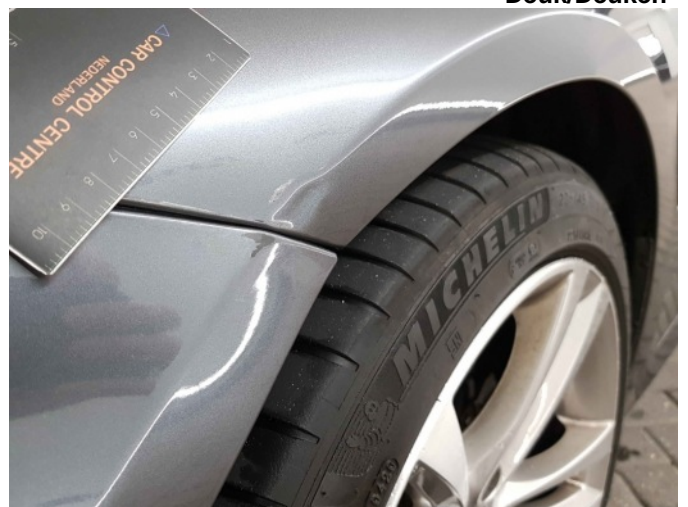
2. Spatbord voor- links

Deuk/Deuken

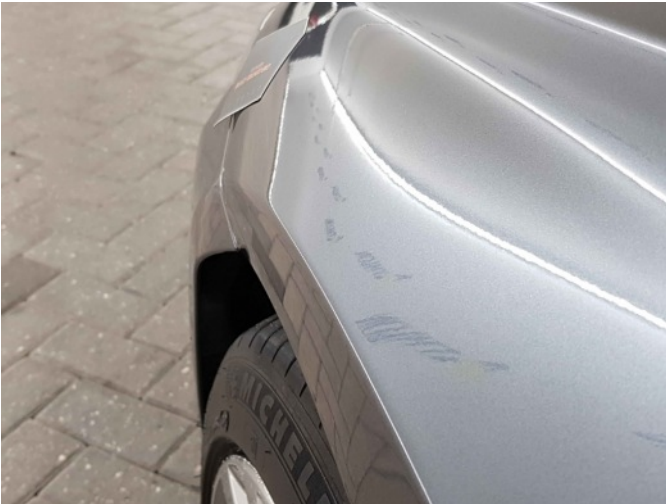
2. Spatbord voor- links

**Deuk/Deuken**

**Gebruikssporen**

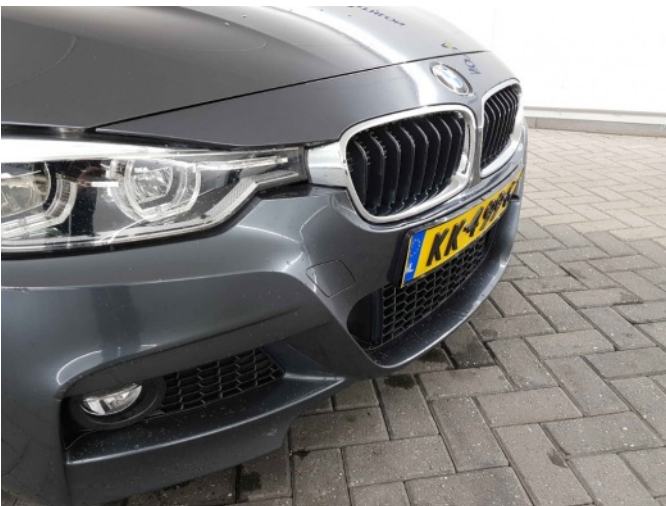
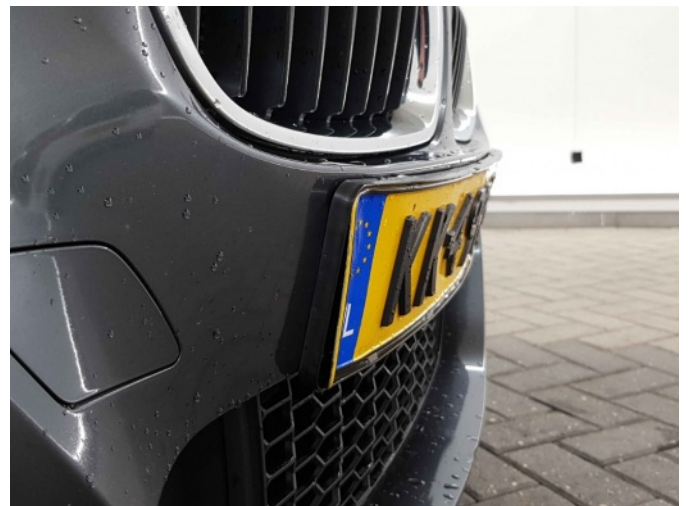
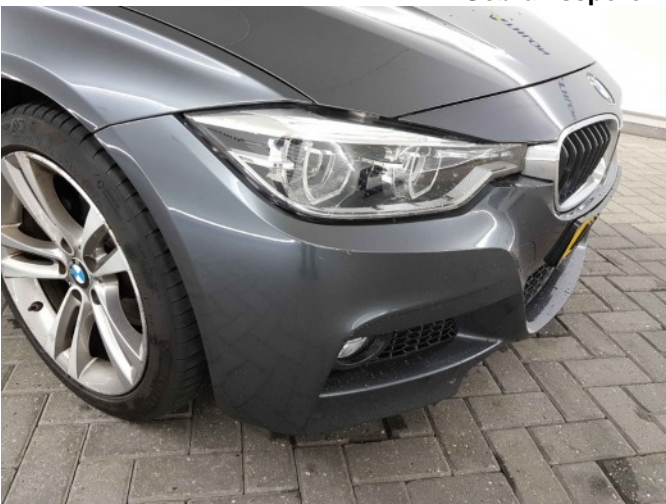
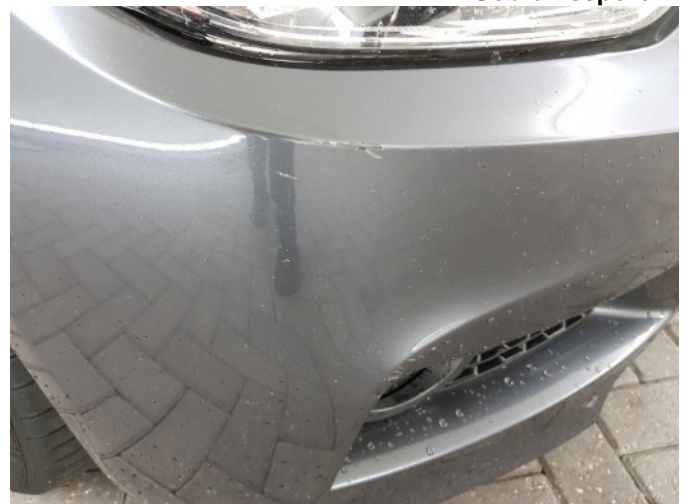
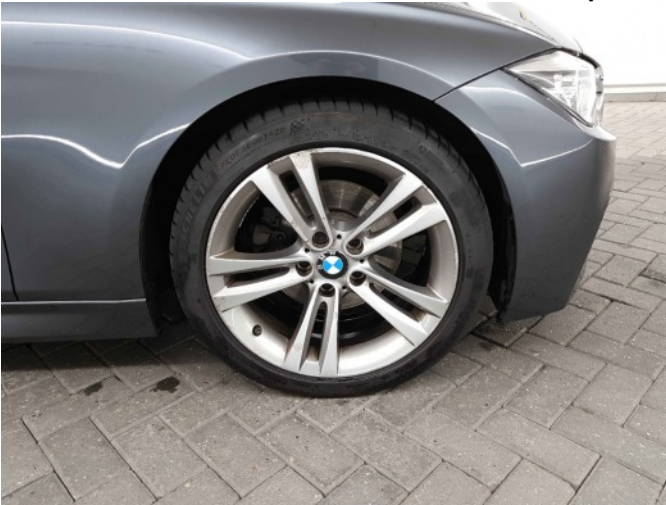
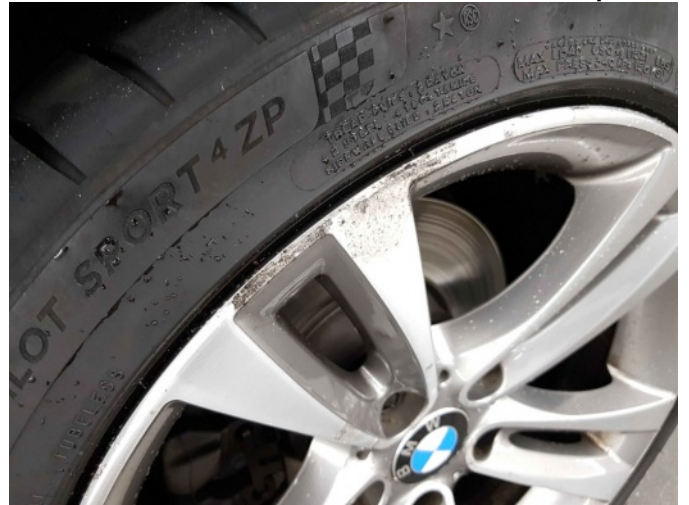
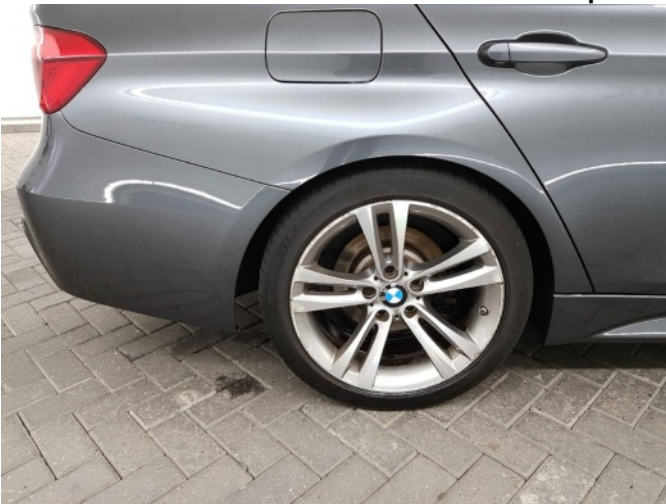
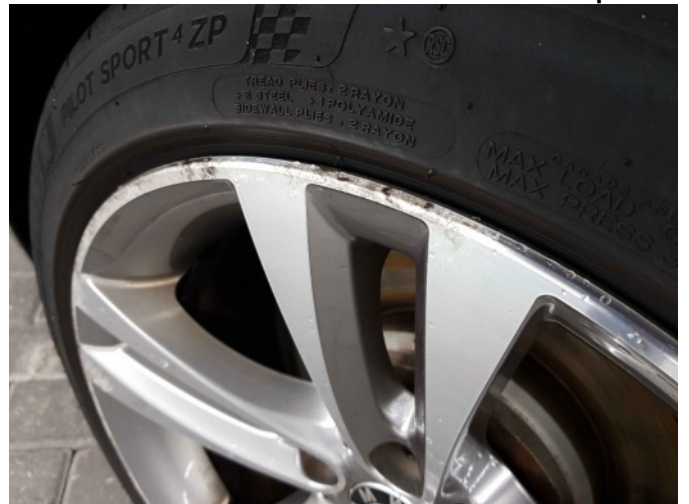
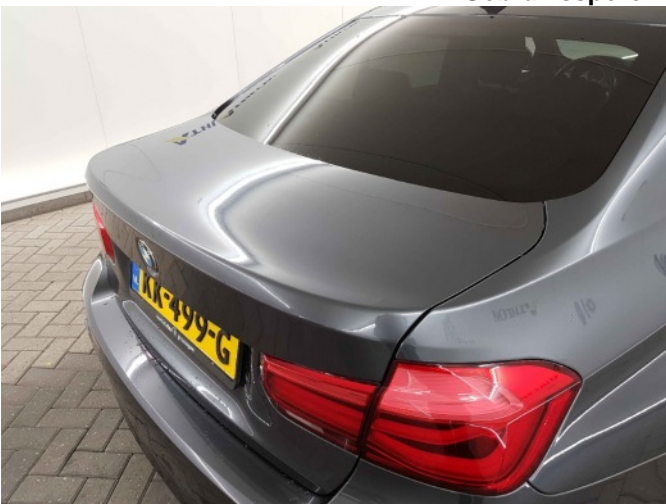
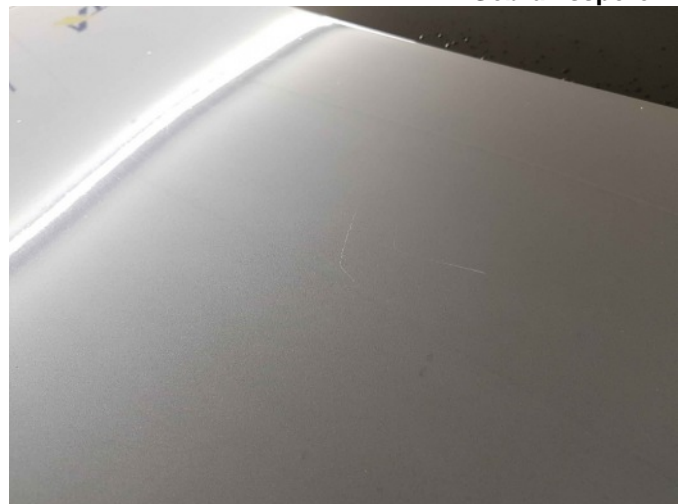
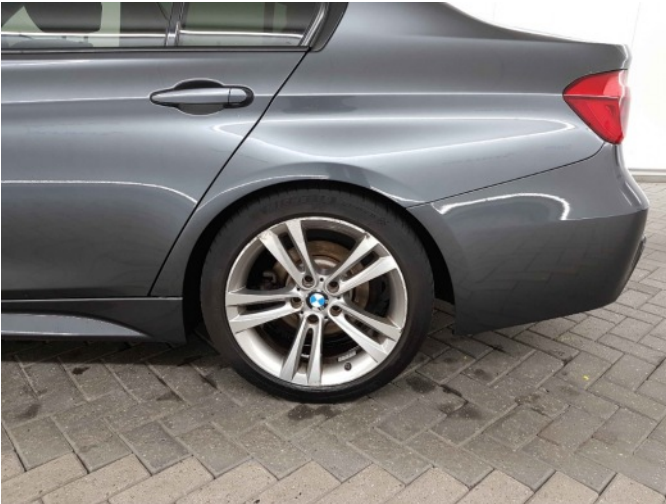
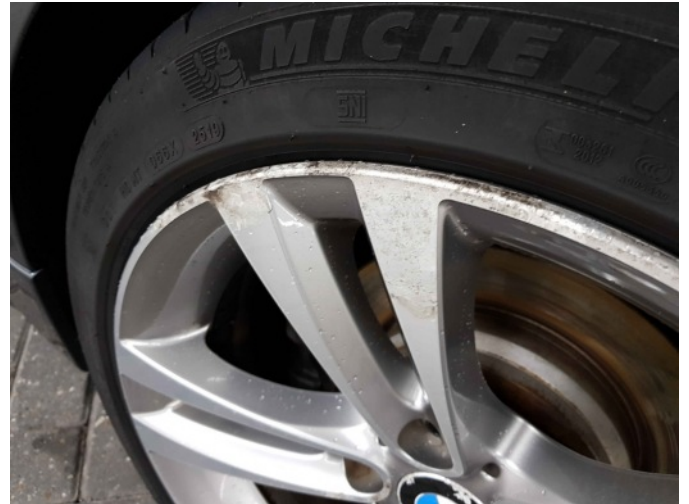
1. Diverse

**Gebruikssporen**
