## Klantenrapport

**Rapport nummer:** 0000000859247-NL253  
**Inspectie plaats:** ALMERE  
**Bezichtigingdatum:** 08.10.2021  
**Vlag :** JS-614-B

#### Volkswagen Passat;Sedan;Petrol;Automatic;Silver

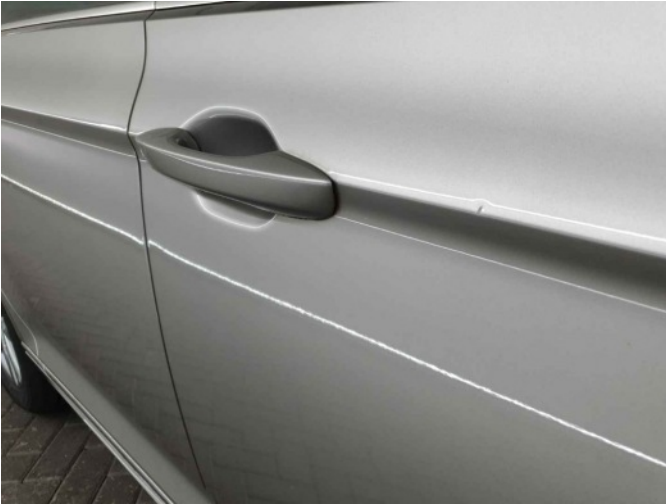
1. diverse

**Gebruikssporen**

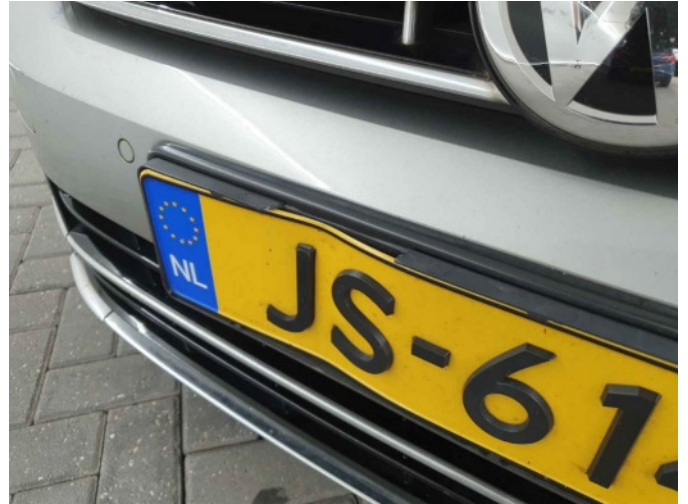
1. diverse

**Gebruikssporen**

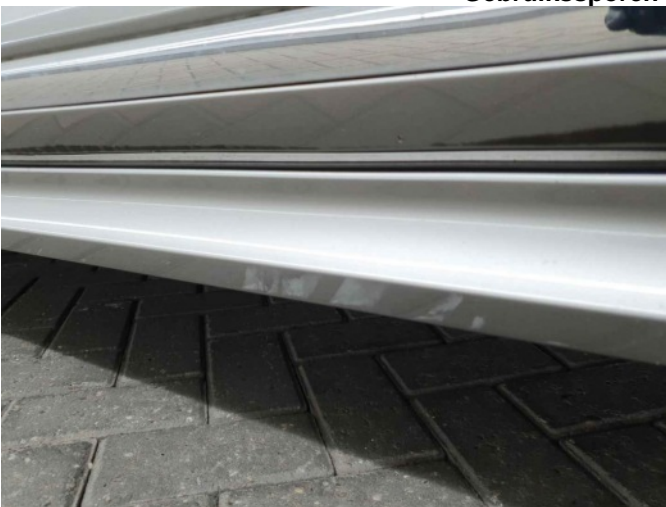
1. diverse

**Gebruikssporen**

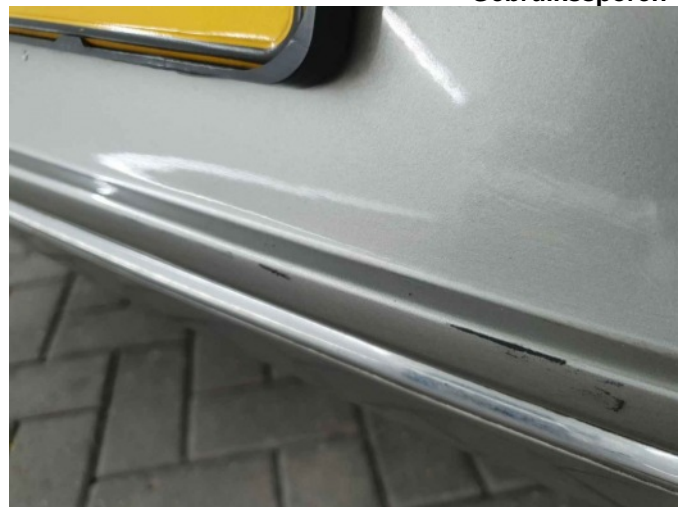
1. diverse

**Gebruikssporen**

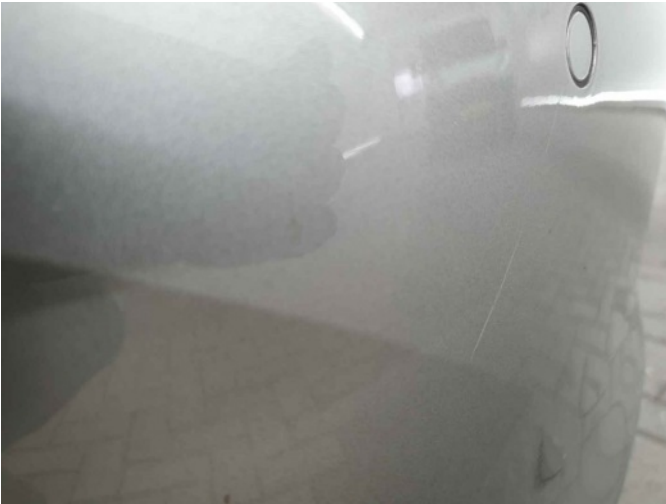
1. diverse

**Gebruikssporen**

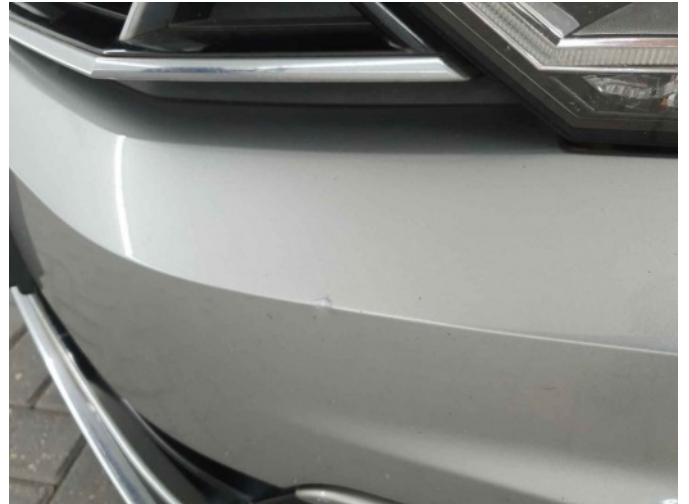
1. diverse

**Gebruikssporen**

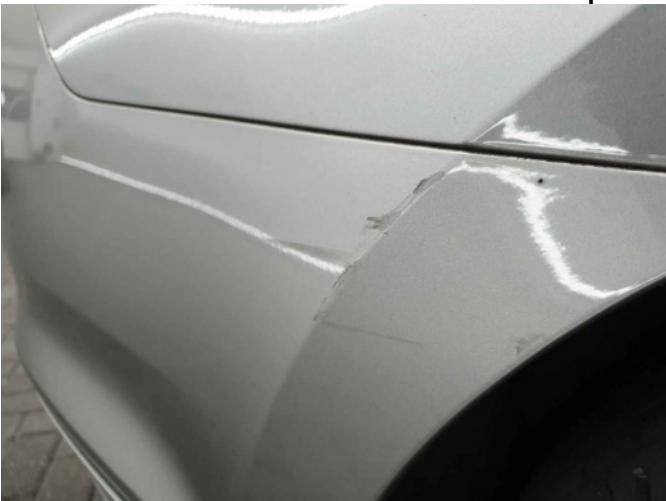
1. diverse

**Gebruikssporen**

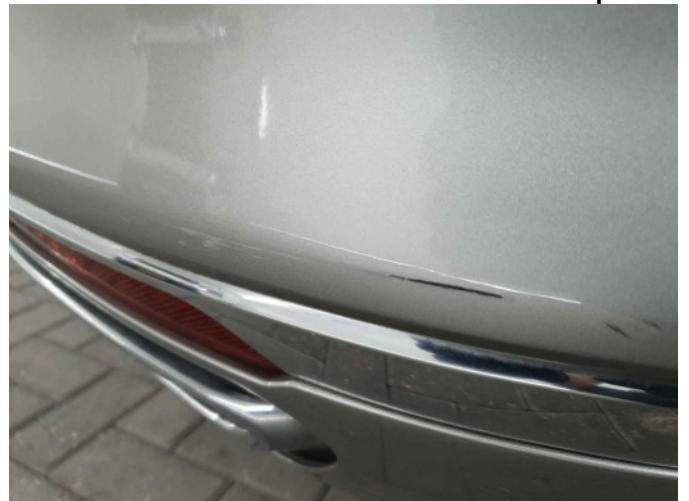
1. diverse

**Gebruikssporen**

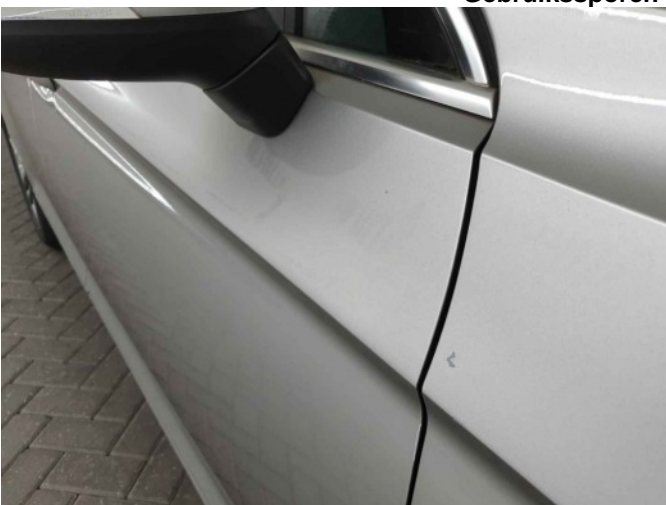
1. diverse

**Gebruikssporen**

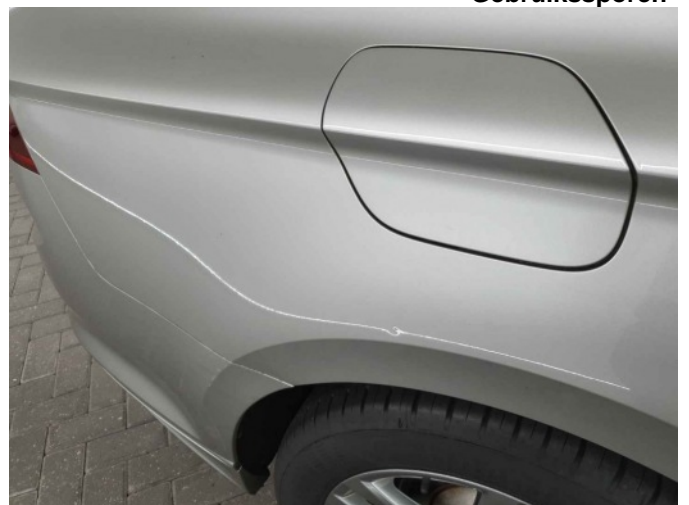
1. diverse

**Gebruikssporen**
