Klantenrapport

Rapport nummer: 0000000856919-NL253
 Inspectie plaats: ALMERE
 Bezichtigingdatum: 06.10.2021
 Vlag : KG-335-X

BMW 3 Serie Sedan;Sedan;Petrol;Automatic;Grey

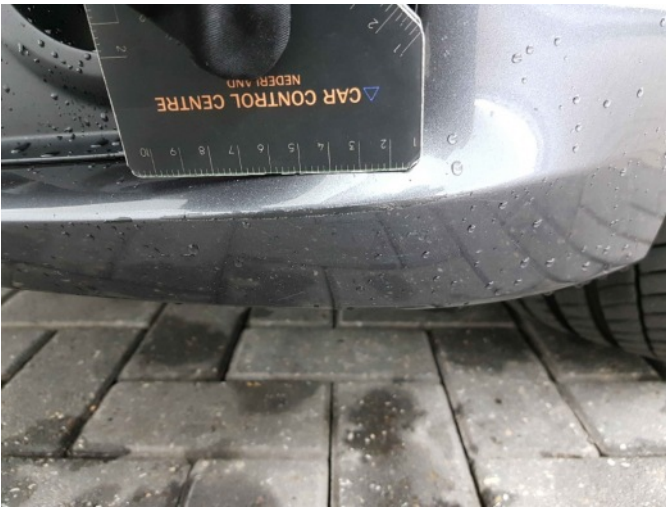
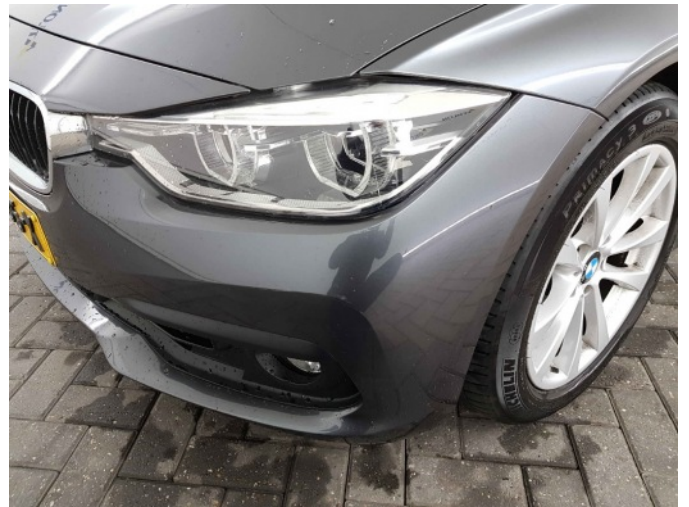
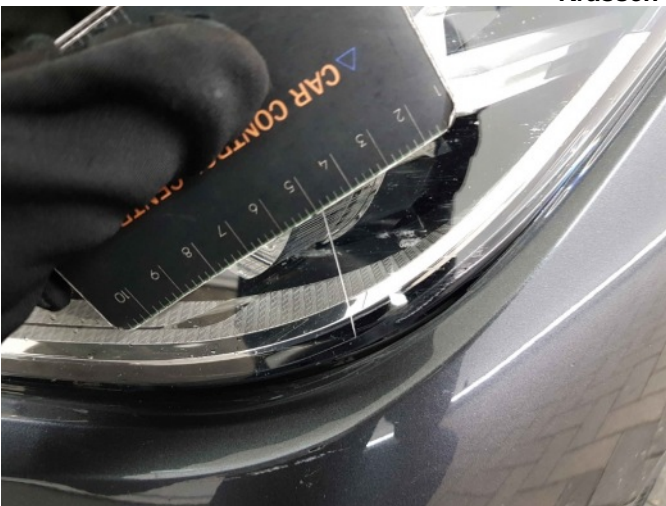
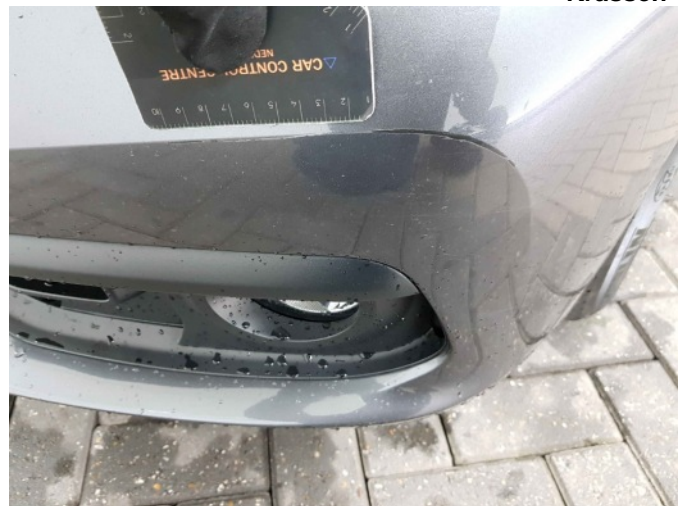
1. Voorbumper

Krassen

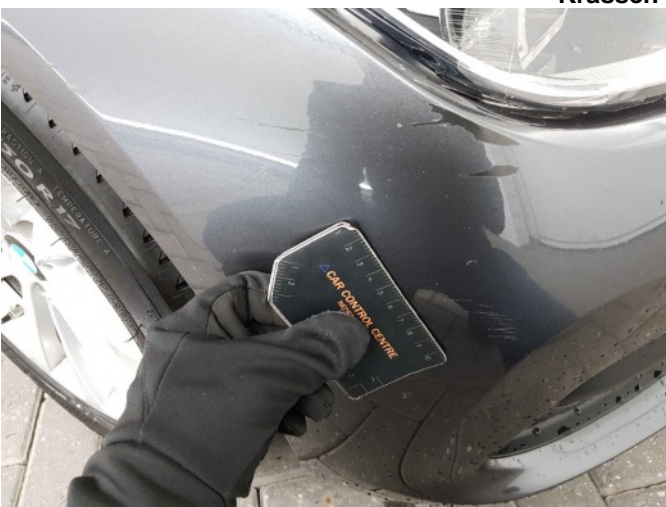
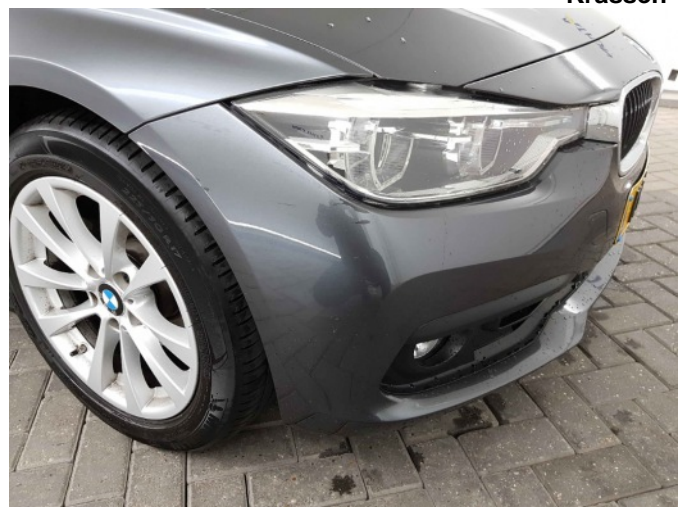
2. Voorbumper

Krassen

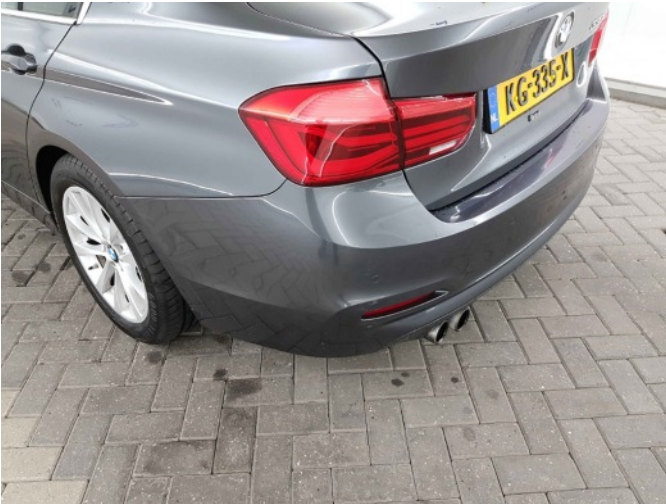
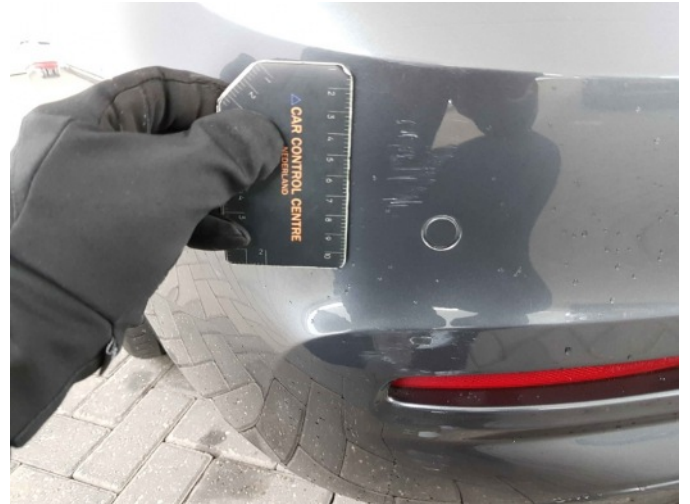
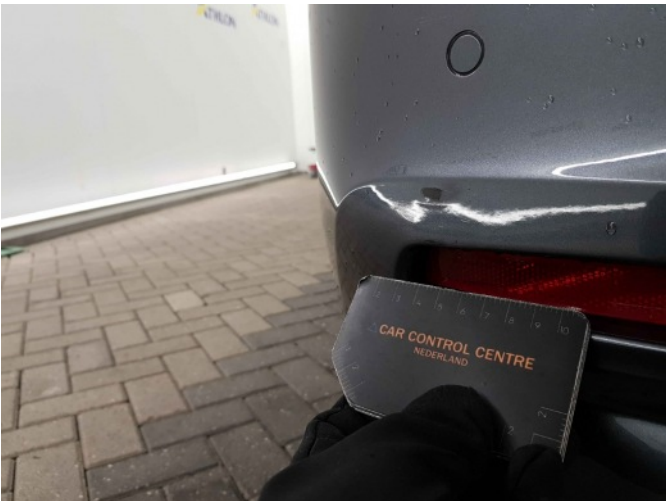
3. Achterbumper

Deuk/Deuken

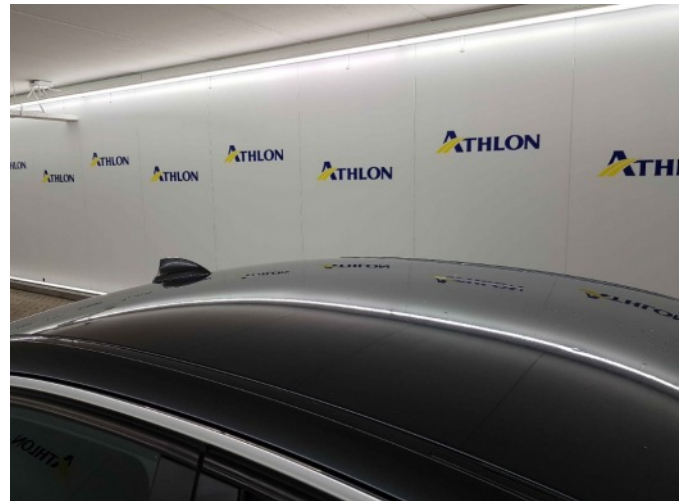
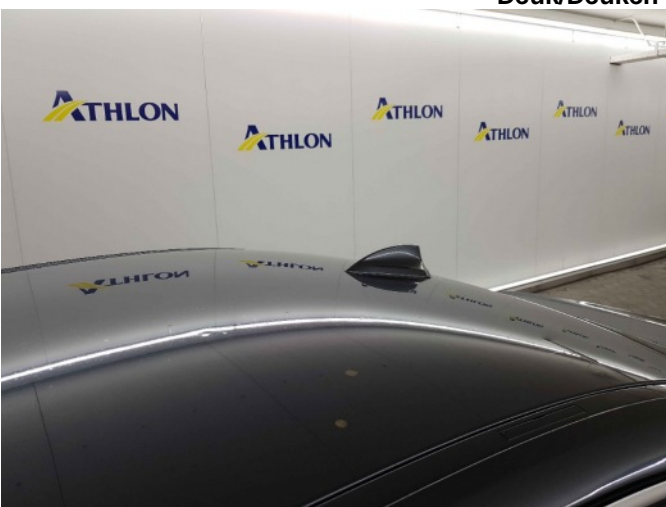
4. Dak 5x20mm

Hagelschade

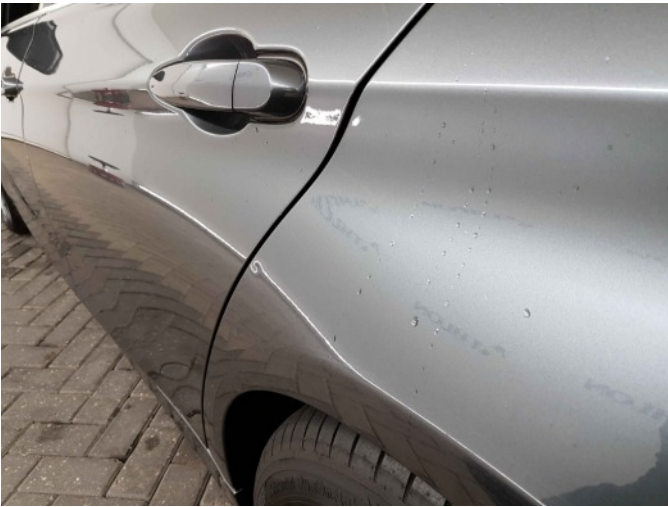
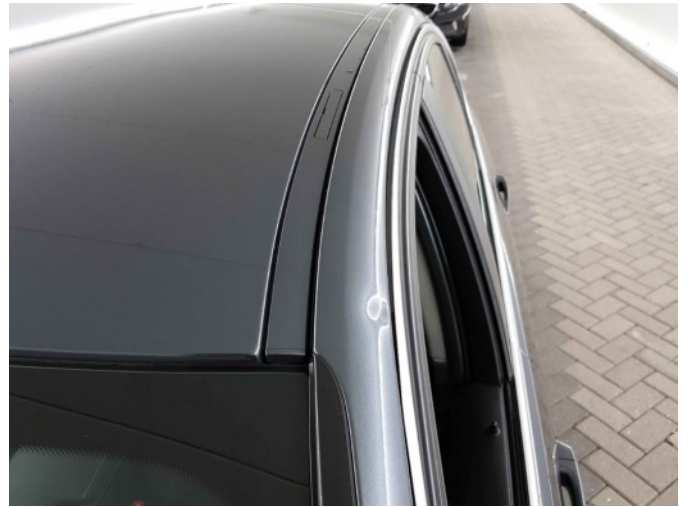
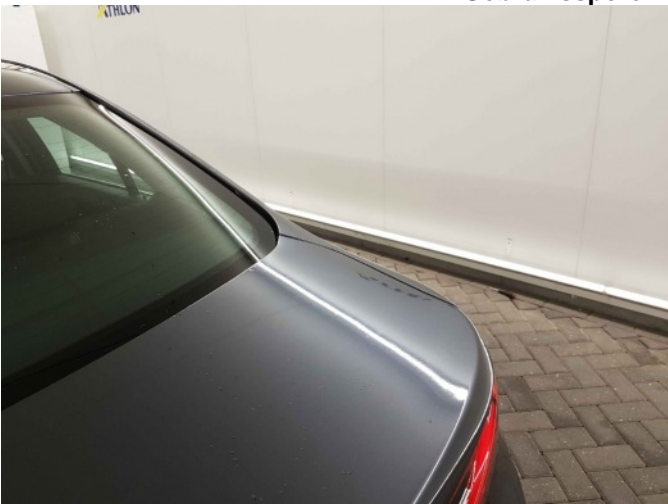
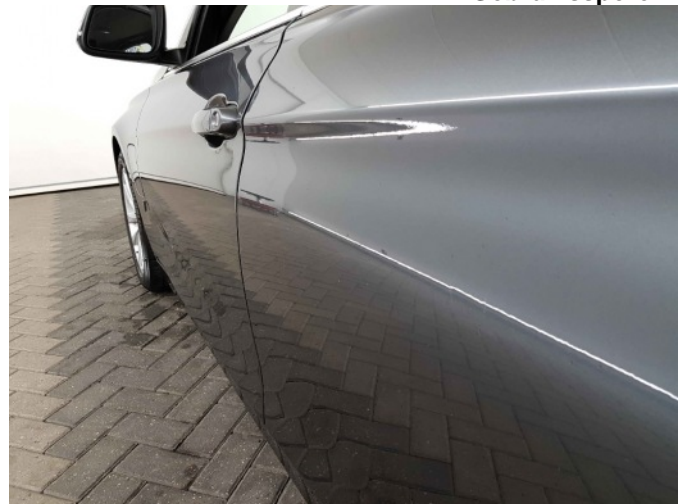
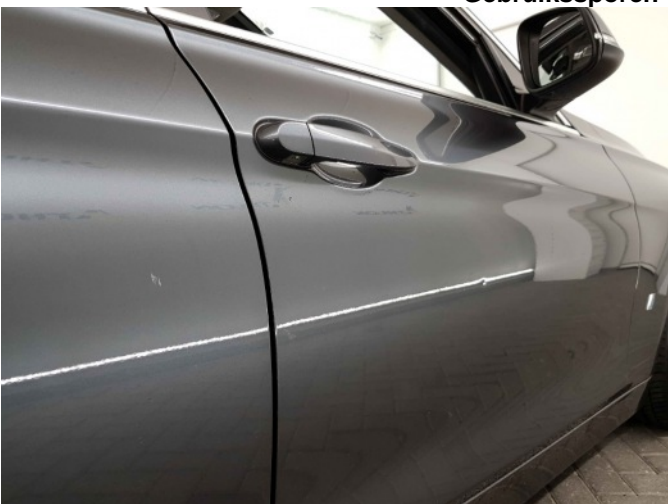
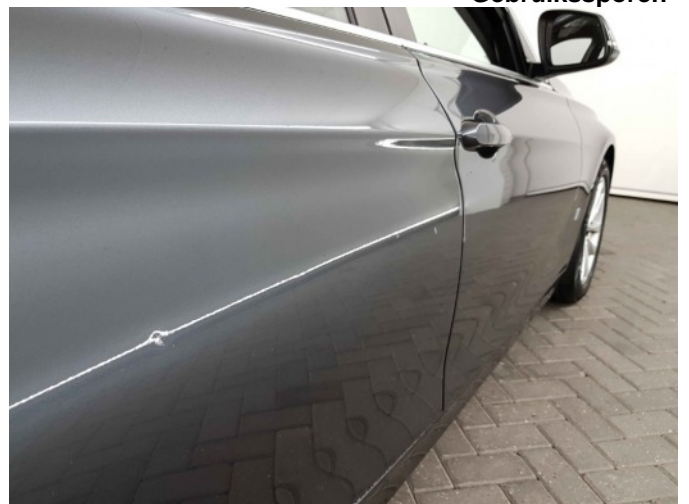
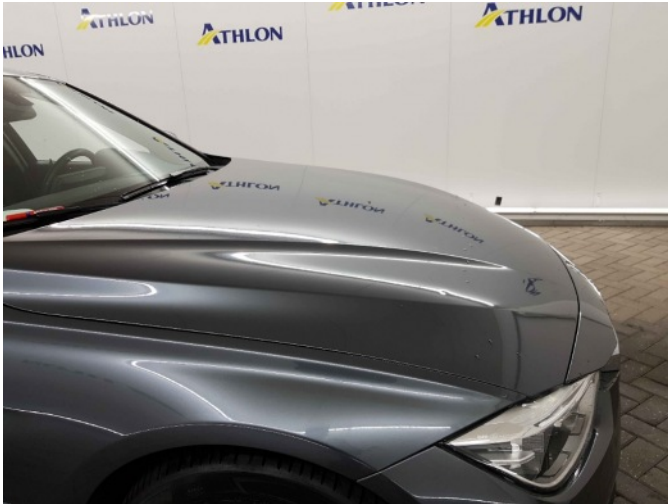
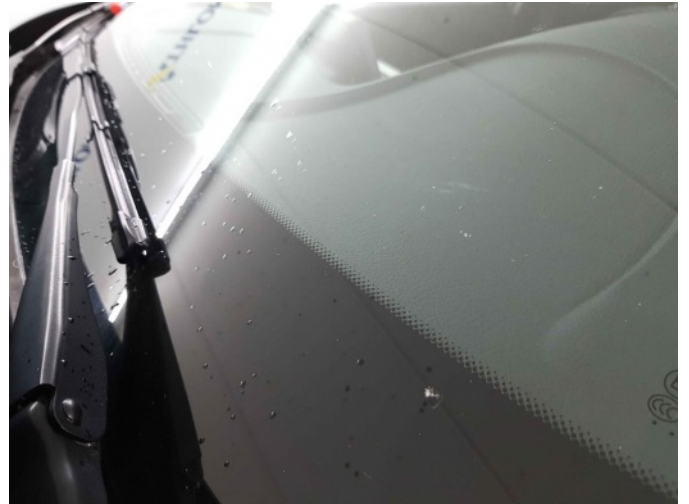
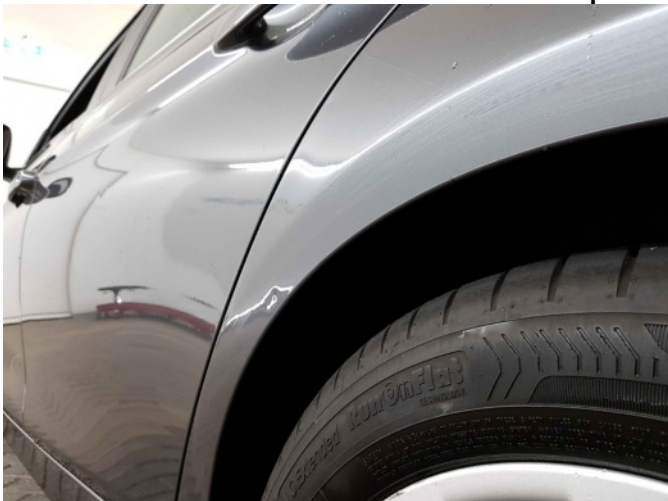
1. Diversen

Gebruikssporen
