**Rapport nummer:** 0000000856892-NL170  
**Inspectie plaats:** ALMERE  
**Bezichtigingdatum:** 29.09.2021  
**Vlag :** KJ-237-K

##### Volkswagen Golf Variant;Hatchback;Petrol;Manual;Grey

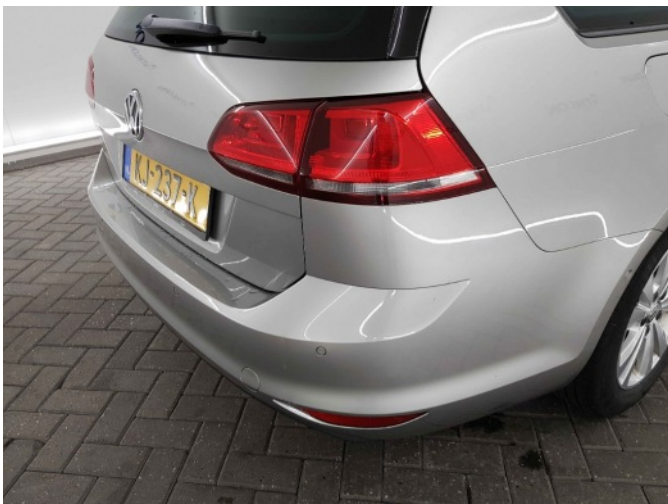
1. Achterbumper

Schaafplek

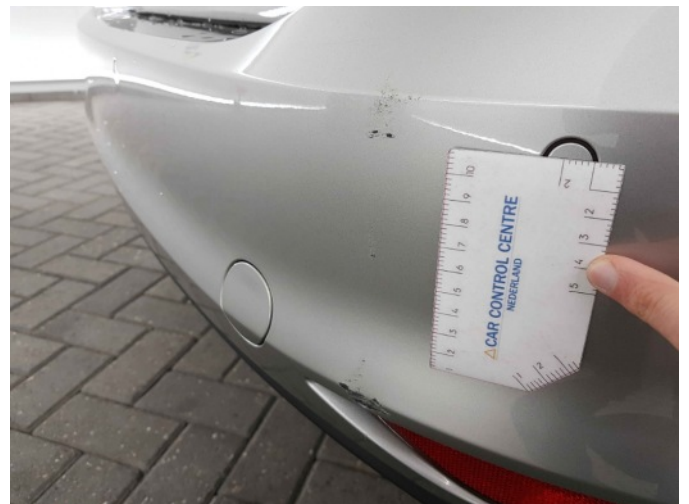
1. Achterbumper

Schaafplek

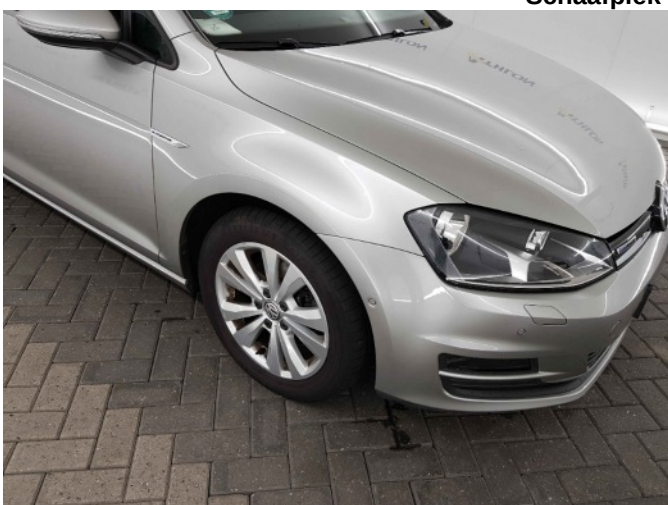
2. Diverse

Gebruikssporen

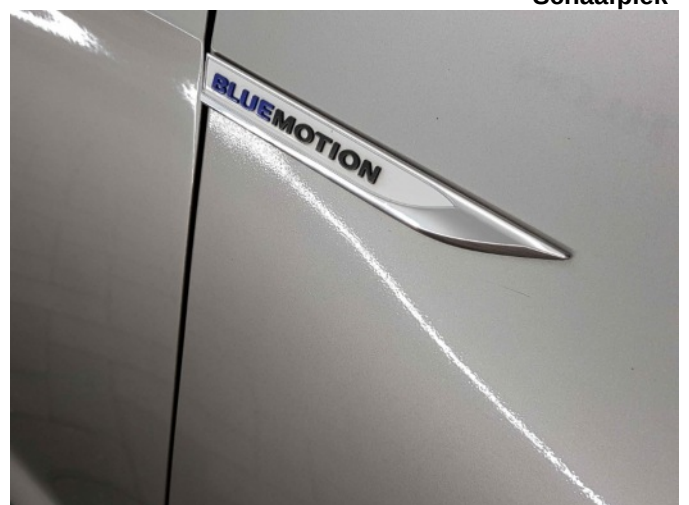
2. Diverse

Gebruikssporen

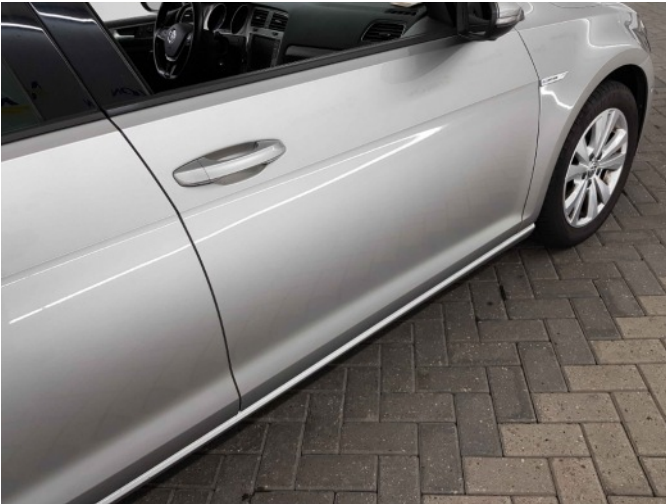
2. Diverse

**Gebruikssporen**

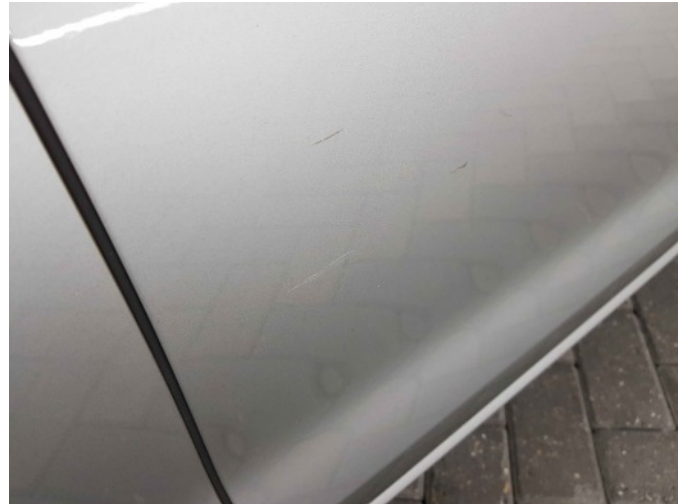
2. Diverse

**Gebruikssporen**

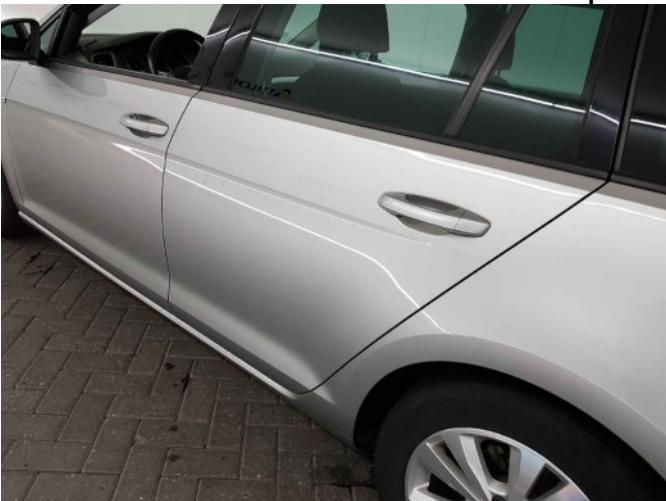
2. Diverse

**Gebruikssporen**

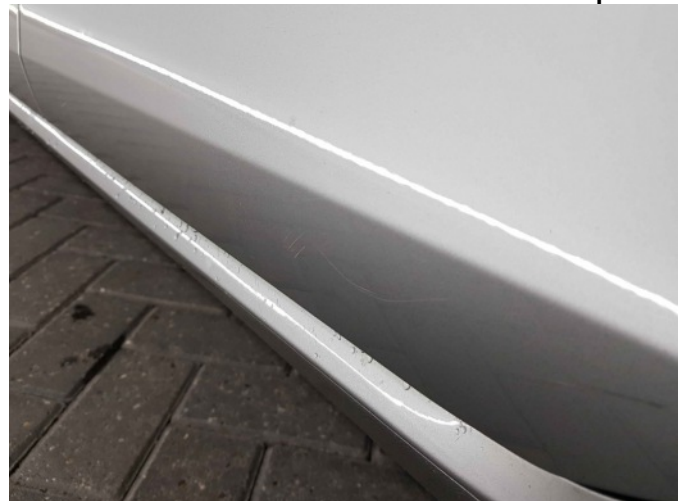
2. Diverse

**Gebruikssporen**
