**Rapport nummer:** 0000000848476-NL170  
**Inspectie plaats:** ALMERE  
**Bezichtigingdatum:** 06.09.2021  
**Vlag :** J-864-PD

##### Volkswagen Golf;Hatchback;Petrol;Automatic;Black

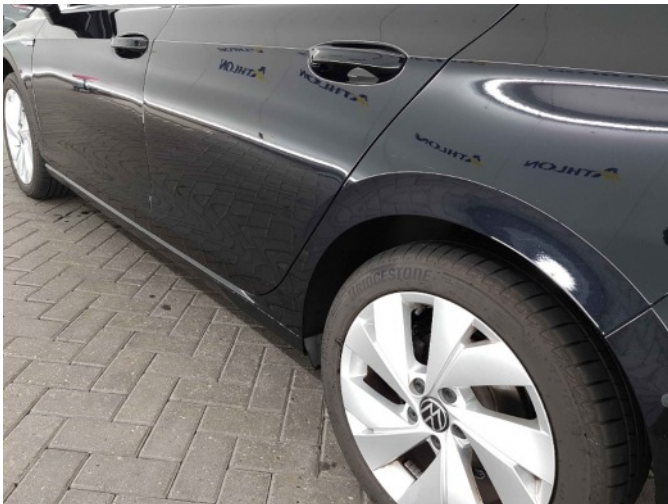
1. Diverse

#### 1.) Diverse | Gebruikssporen

Gebruikssporen

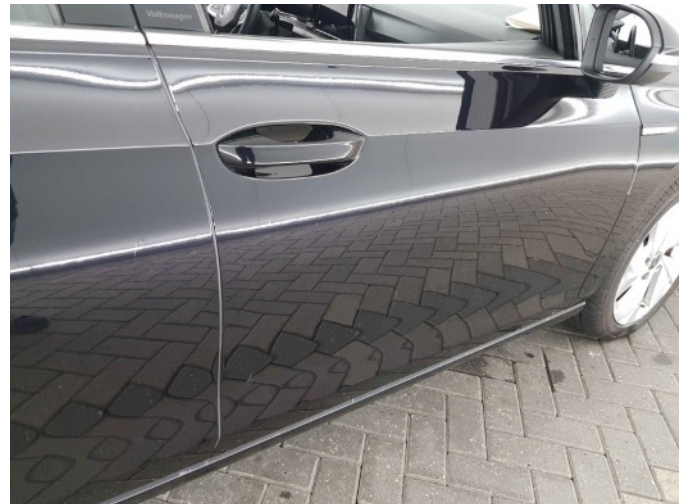
1. Diverse

Gebruikssporen
