## Klantenrapport

Rapport nummer: 0000000855736-NL253  
 Inspectie plaats: ALMERE  
 Bezichtigingdatum: 11.10.2021  
 Vlag : KZ-832-B

#### Volvo V40;Hatchback;Diesel;Automatic;

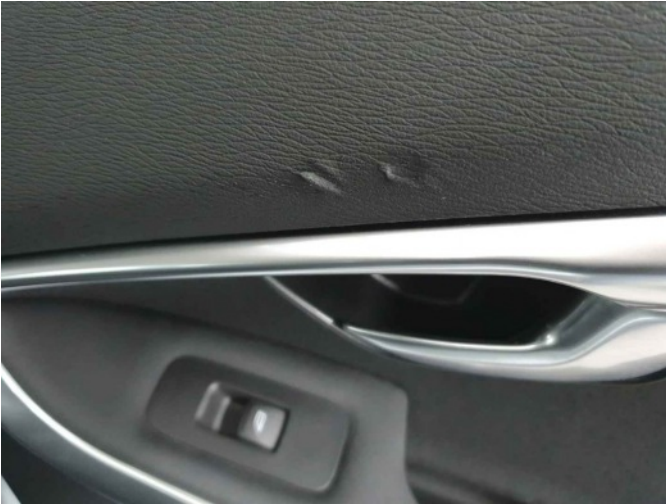
1. Bekleding / beklede panelen

**Gebruikssporen**

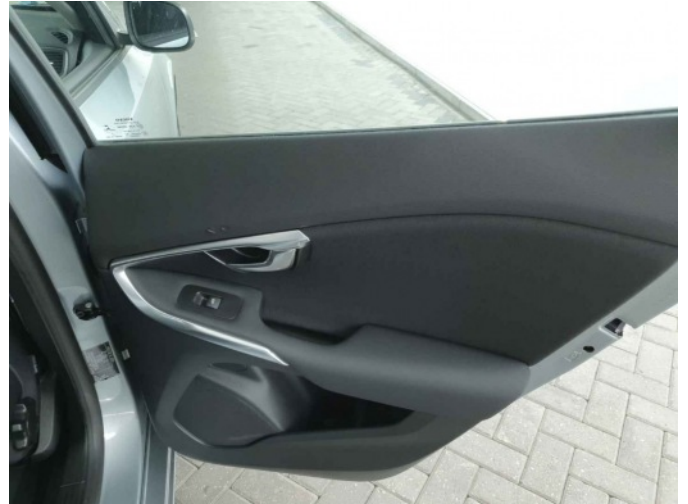
1. Bekleding / beklede panelen

**Gebruikssporen**

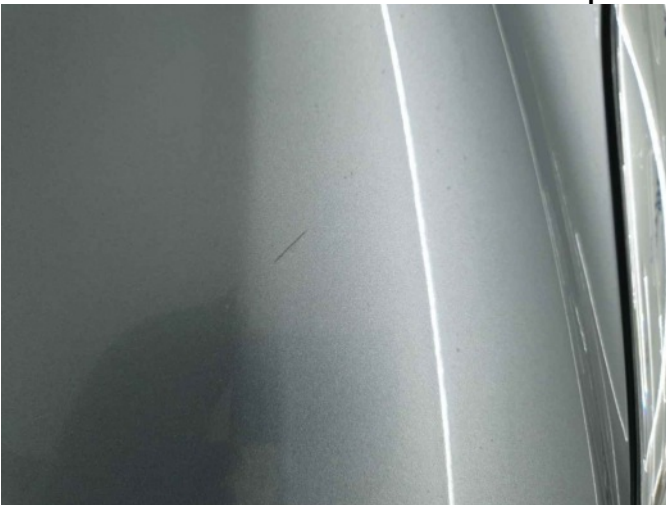
2. diverse

**Gebruikssporen**

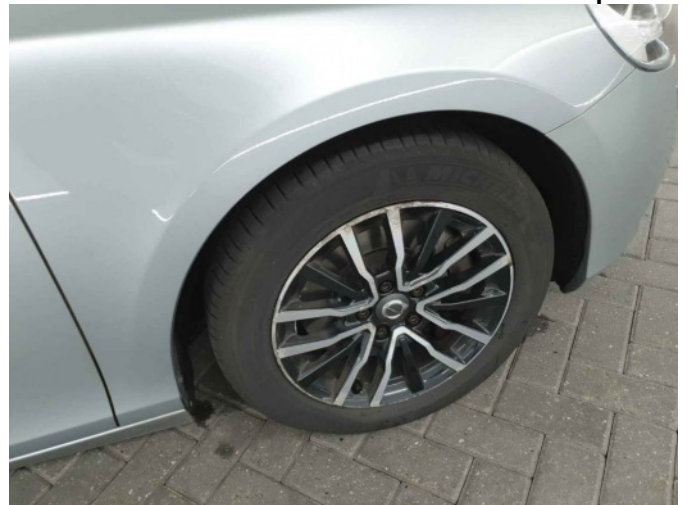
2. diverse

**Gebruikssporen**

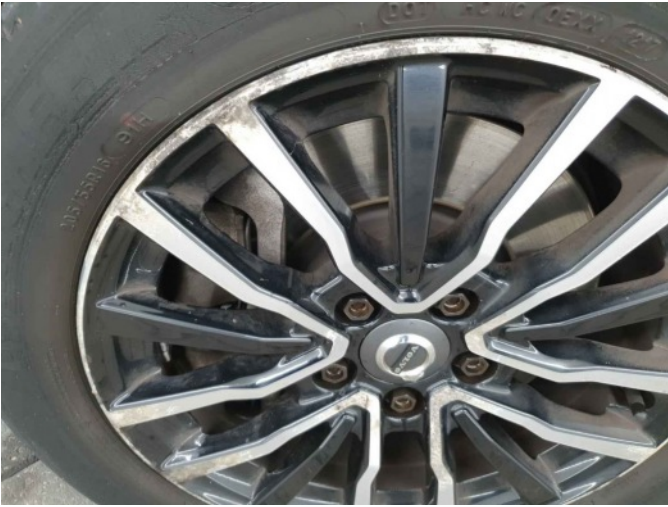
2. diverse

**Gebruikssporen**

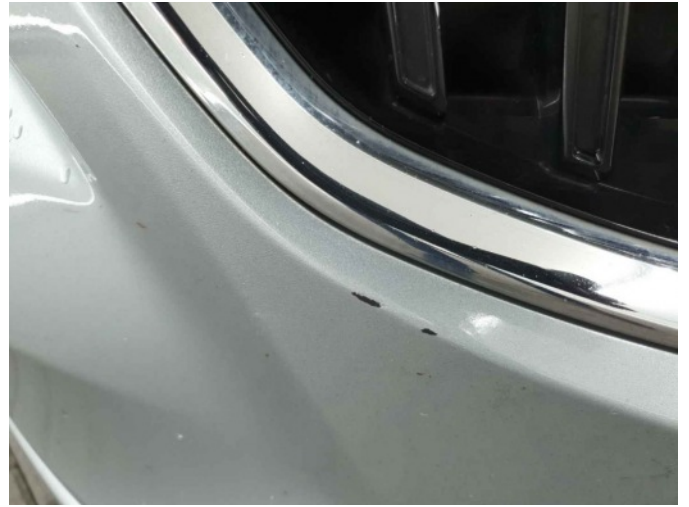
2. diverse

**Gebruikssporen**

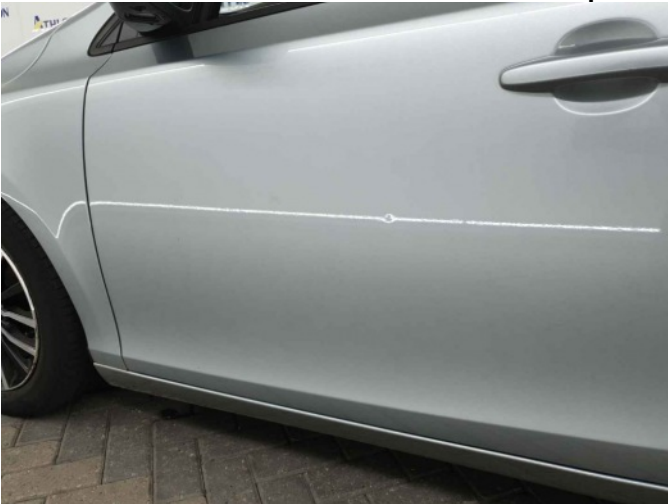
2. diverse

**Gebruikssporen**

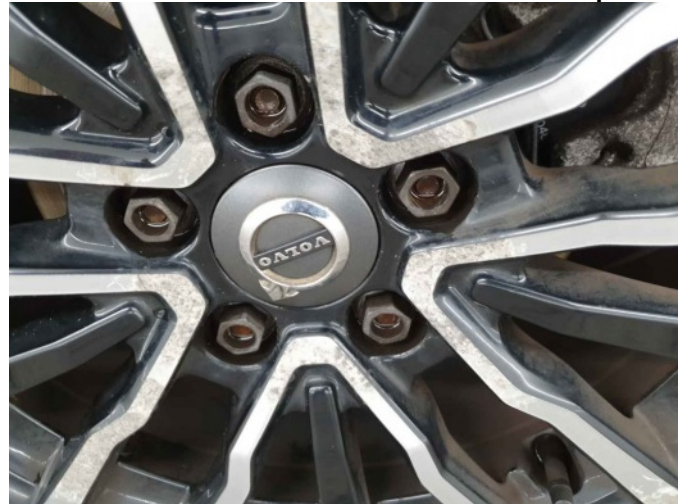
2. diverse

**Gebruikssporen**

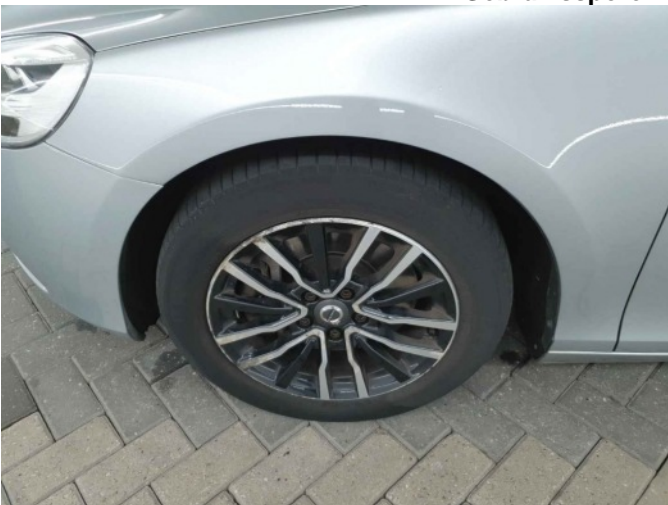
2. diverse

**Gebruikssporen**

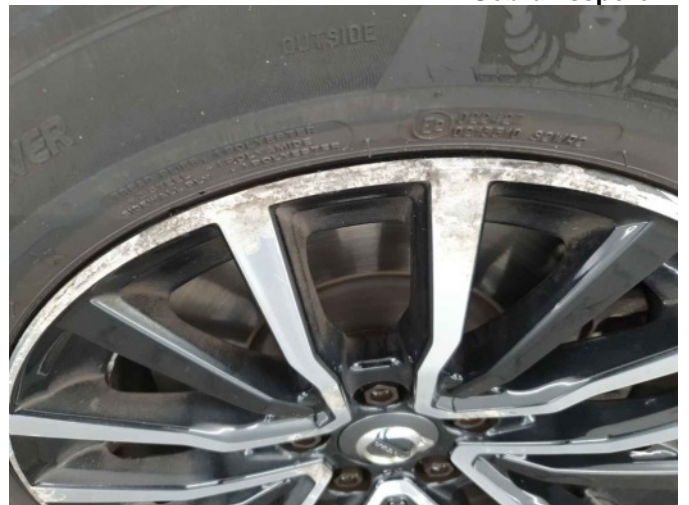
2. diverse

**Gebruikssporen**

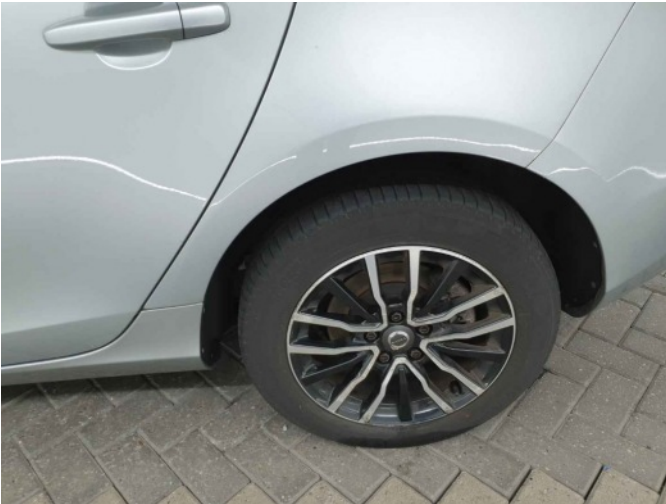
2. diverse

**Gebruikssporen**

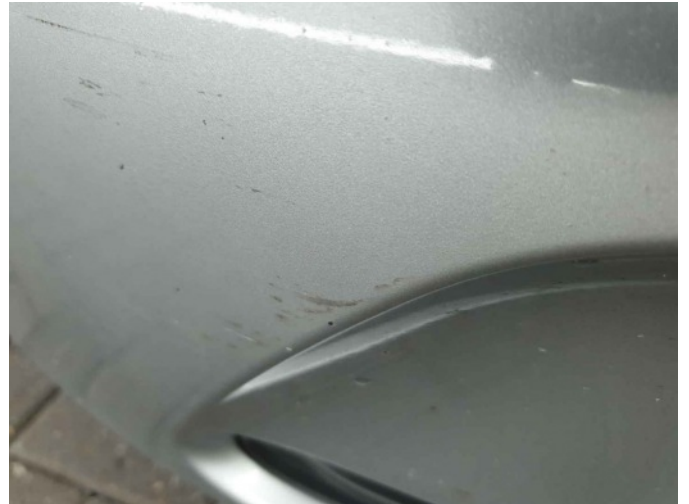
2. diverse

**Gebruikssporen**

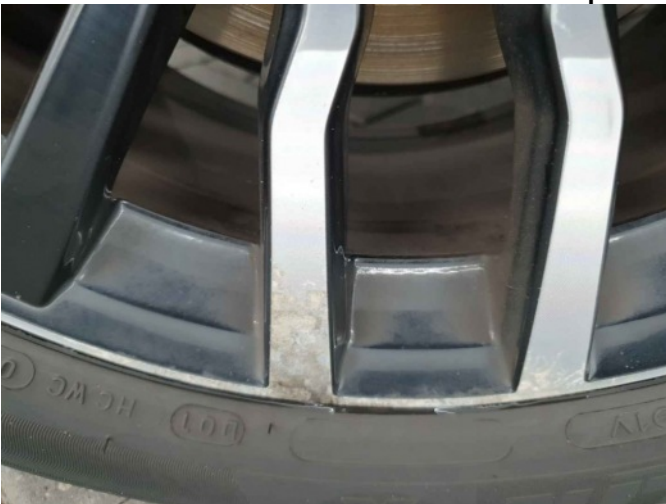
2. diverse

**Gebruikssporen**

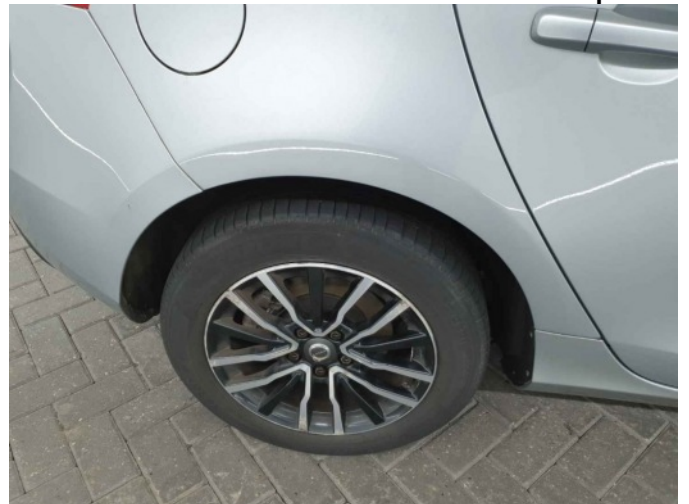
2. diverse

**Gebruikssporen**
