## Klantenrapport

Rapport nummer: 0000000858222-NL253  
 Inspectie plaats: ALMERE  
 Bezichtigingdatum: 06.10.2021  
 Vlag : KL-050-H

#### Seat Ibiza;Hatchback;Petrol;Manual;White

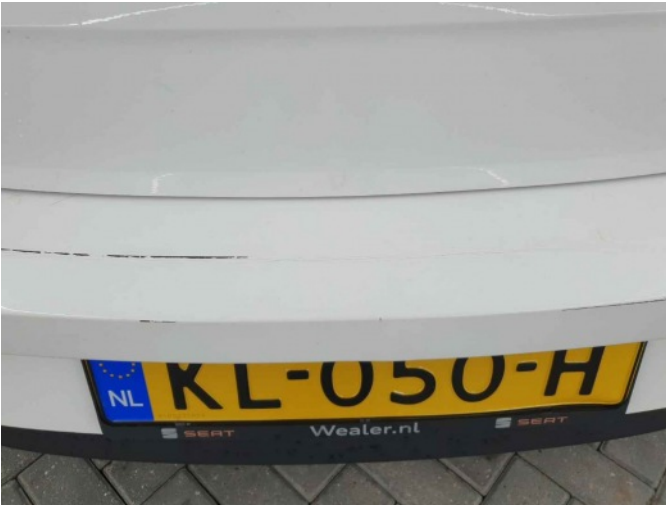
1. Achterbumper

**Deuk/Deuken**

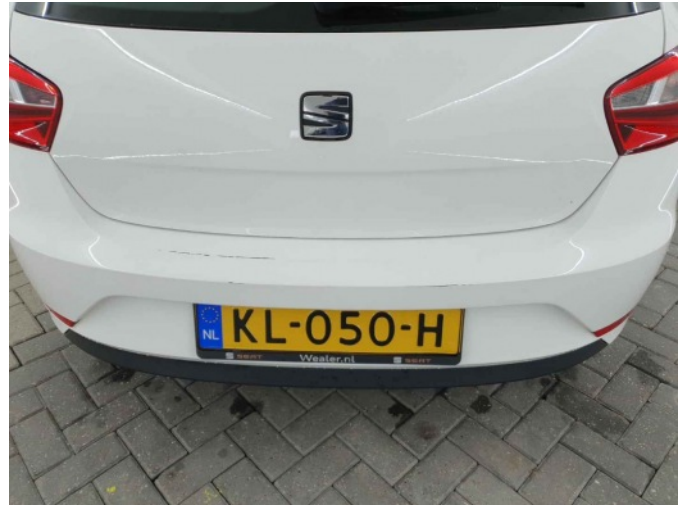
1. Achterbumper

**Deuk/Deuken**

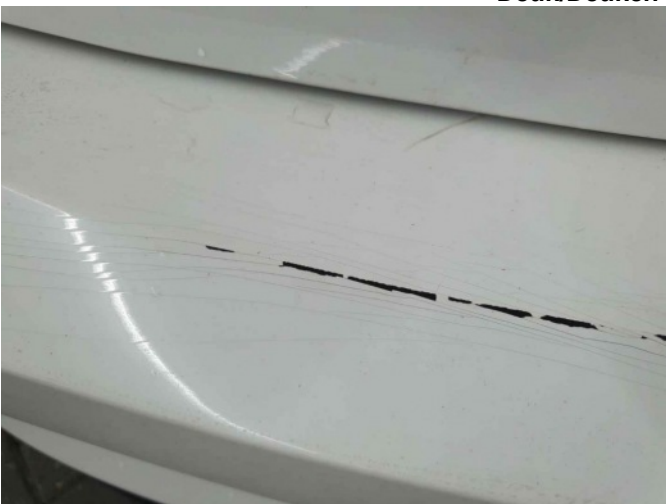
1. Achterbumper

**Deuk/Deuken**

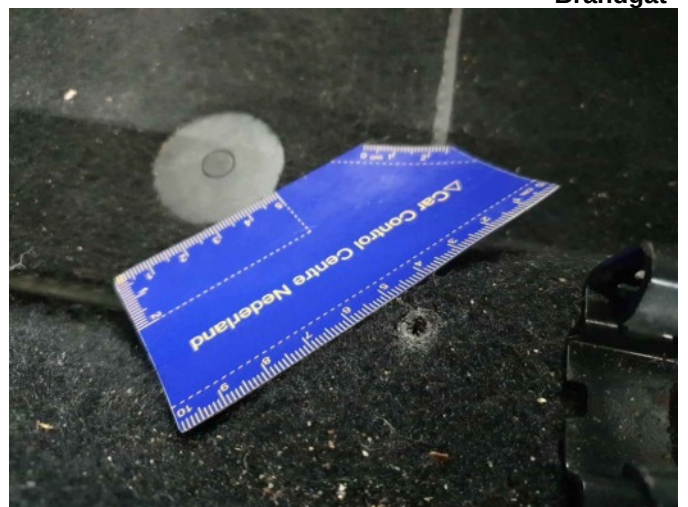
2. Vloerbedekking

**Brandgat**

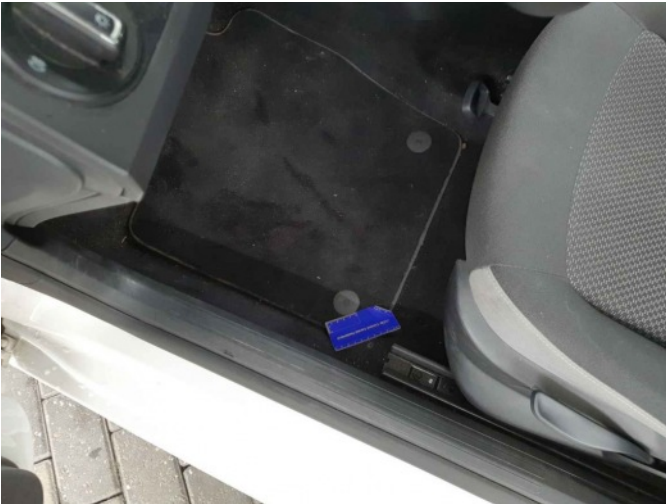
2. Vloerbedekking

**Brandgat**

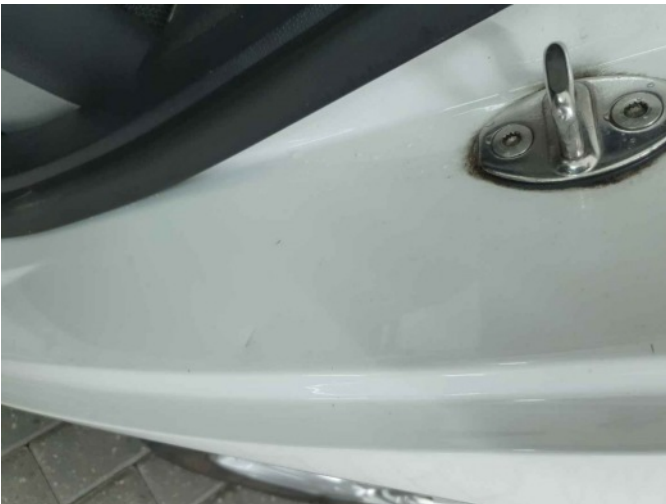
1. diverse

**Gebruikssporen**

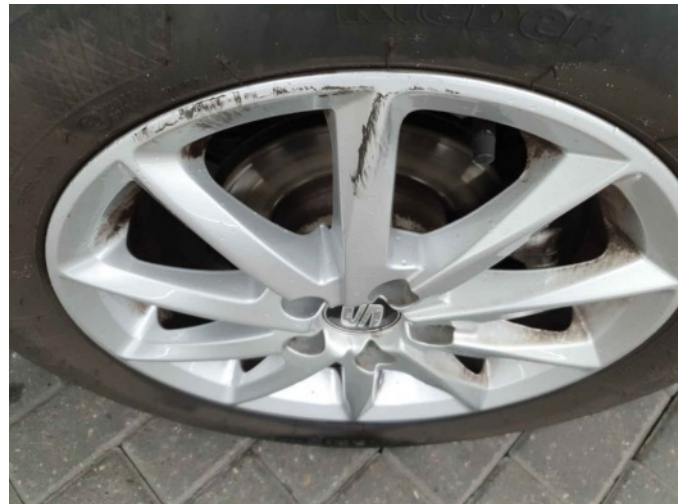
1. diverse

**Gebruikssporen**

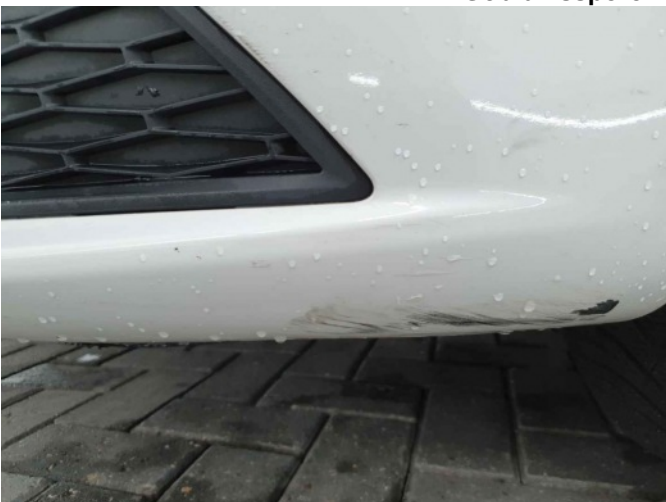
1. diverse

**Gebruikssporen**
