Klantenrapport

Rapport nummer: 0000000856485-NL253
 Inspectie plaats: ALMERE
 Bezichtigingdatum: 06.10.2021
 Vlag : NB-101-Z

Audi A3 Sportback; Hatchback; Petrol; Automatic; Grey

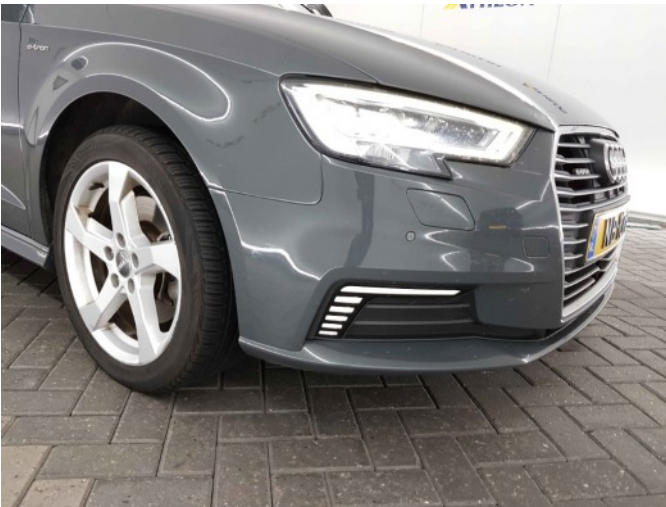
1. Voorbumper

Schaafplek

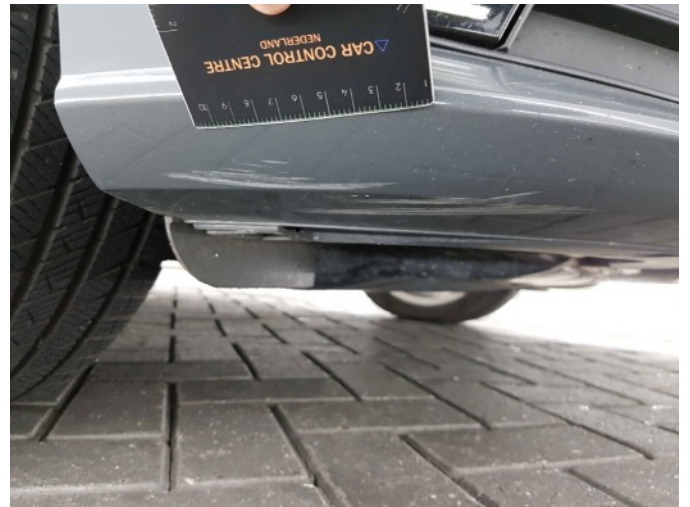
1. Voorbumper

Schaafplek

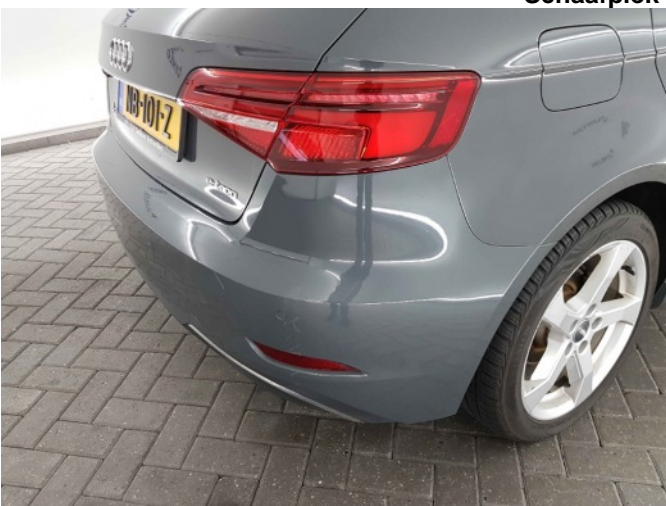
2. Achterbumper

Deuk/Deuken

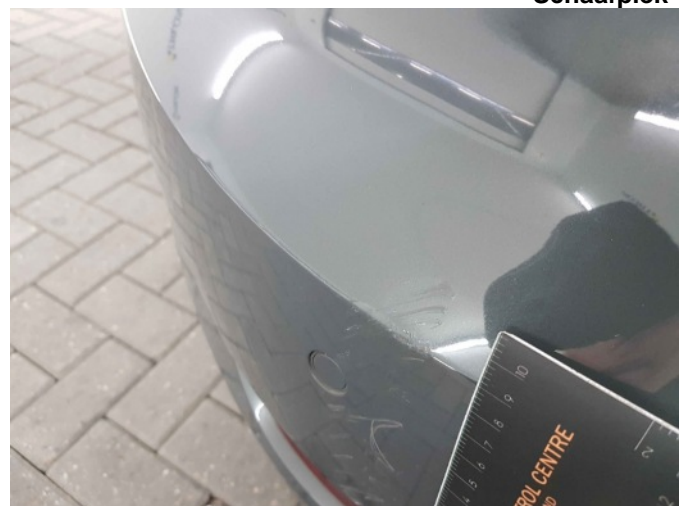
2. Achterbumper

Deuk/Deuken

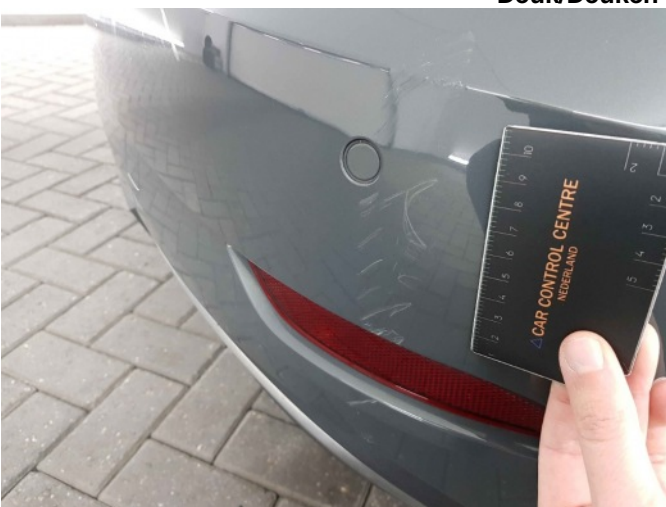
2. Achterbumper

Deuk/Deuken

Gebruikssporen

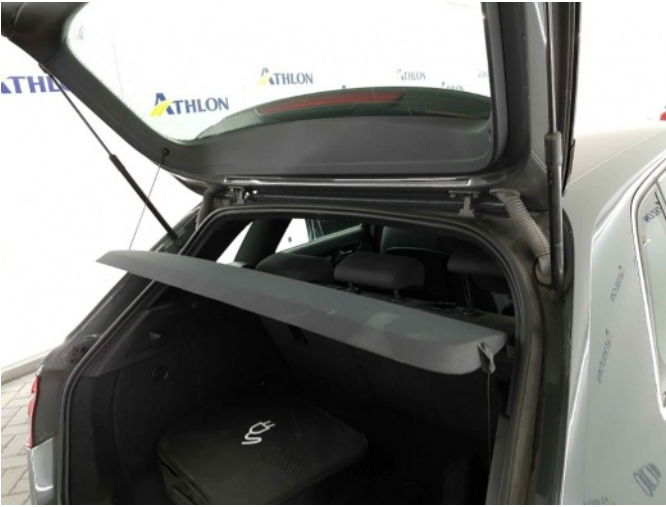
1. Diverse

Gebruikssporen

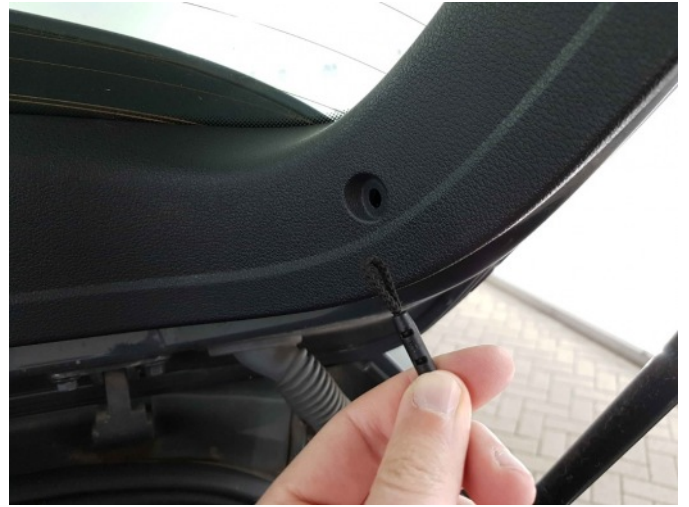
1. Diverse

Gebruikssporen

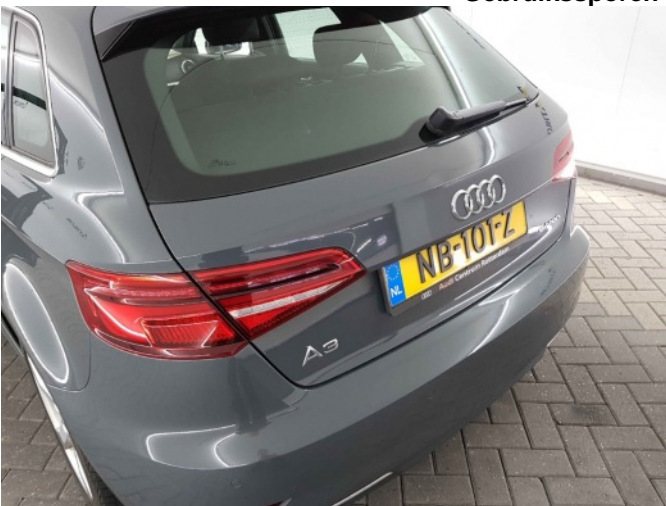
1. Diverse

Gebruikssporen

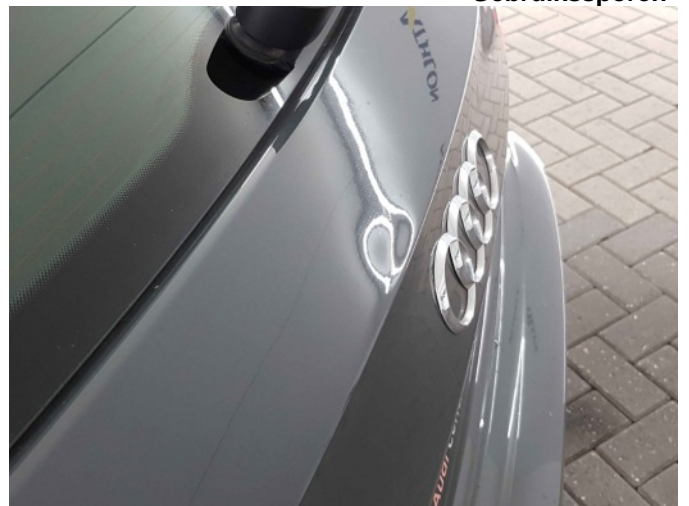
1. Diverse

Gebruikssporen

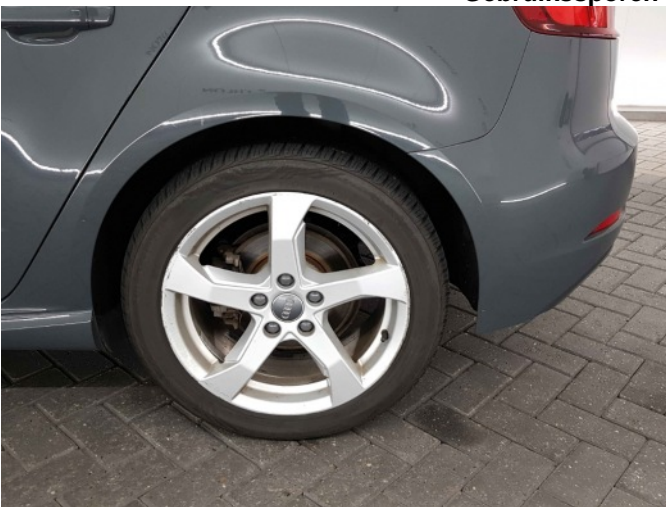
1. Diverse

Gebruikssporen

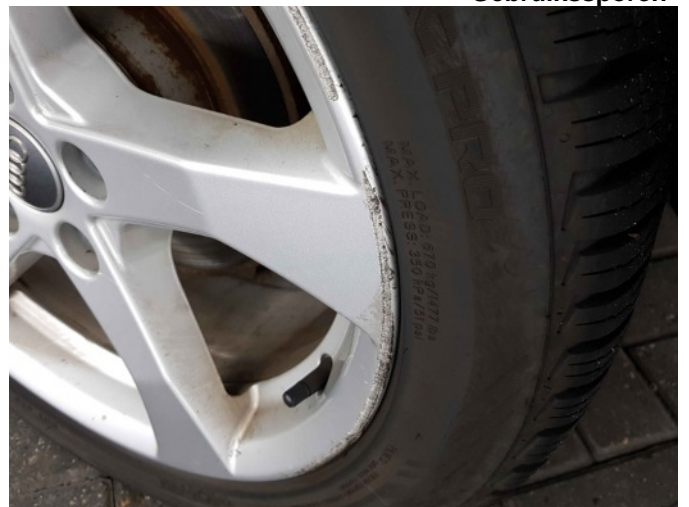
1. Diverse

Gebruikssporen

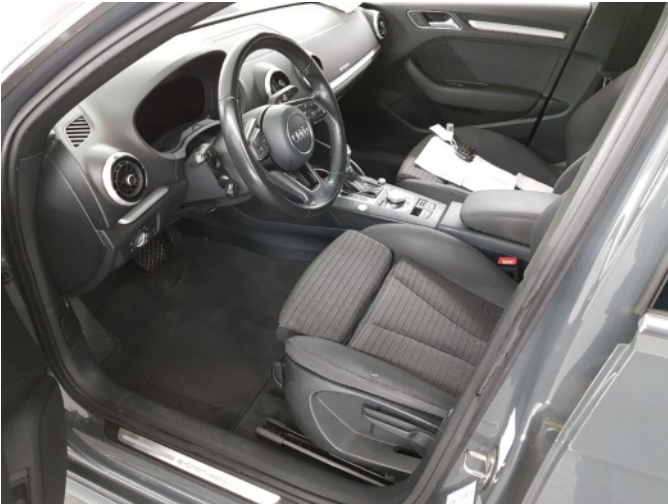
1. Diverse

Gebruikssporen

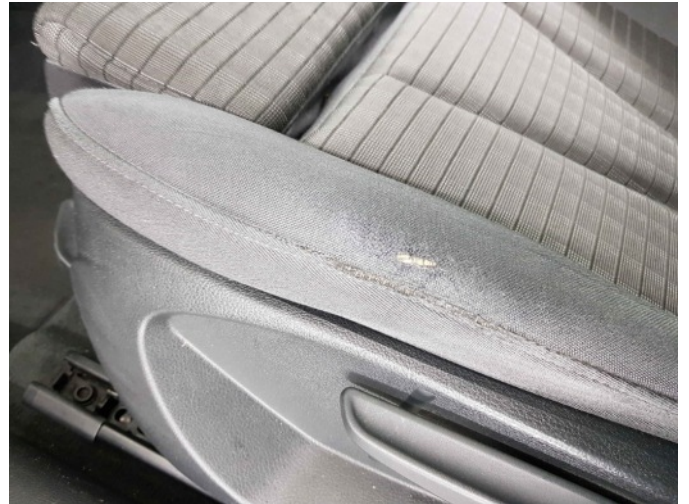
1. Diverse

Gebruikssporen

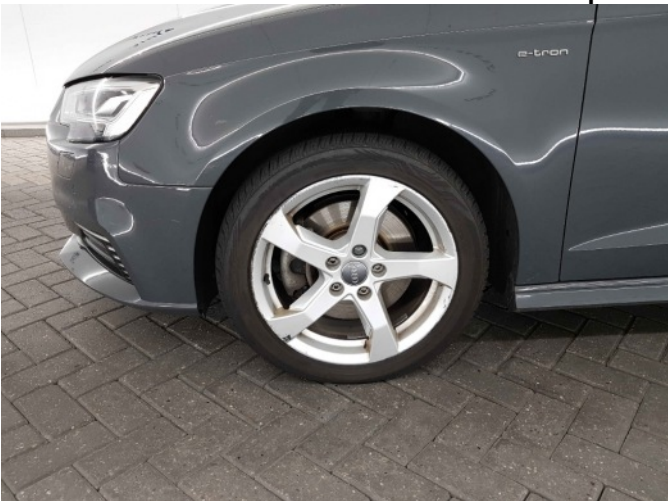
1. Diverse

Gebruikssporen

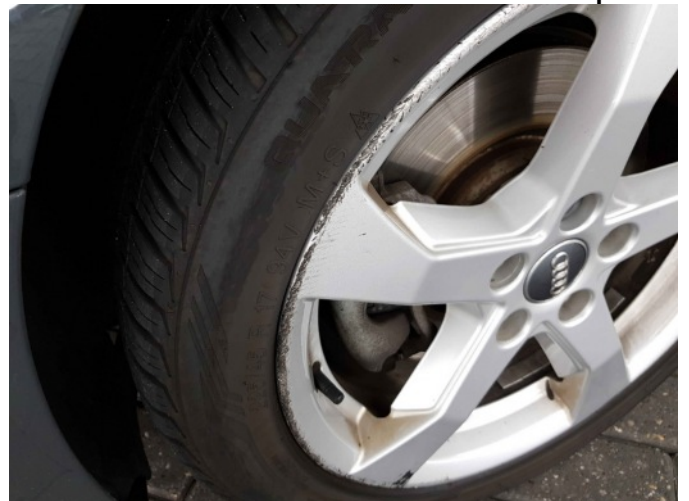
1. Diverse

Gebruikssporen

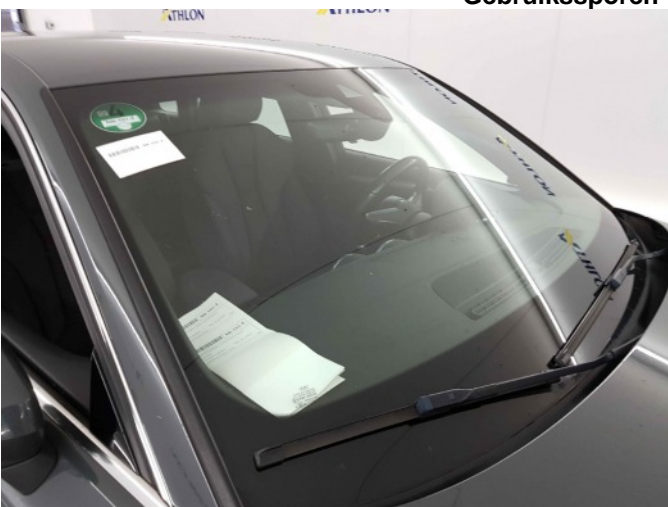
1. Diverse

Gebruikssporen

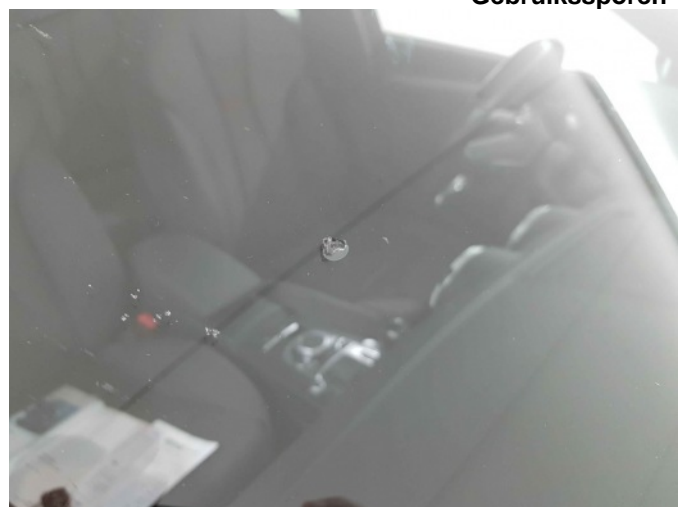
1. Diverse

Gebruikssporen

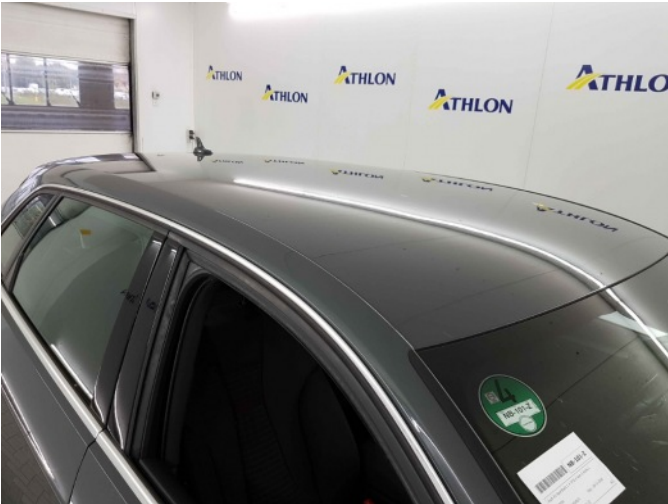
1. Diverse

Gebruikssporen

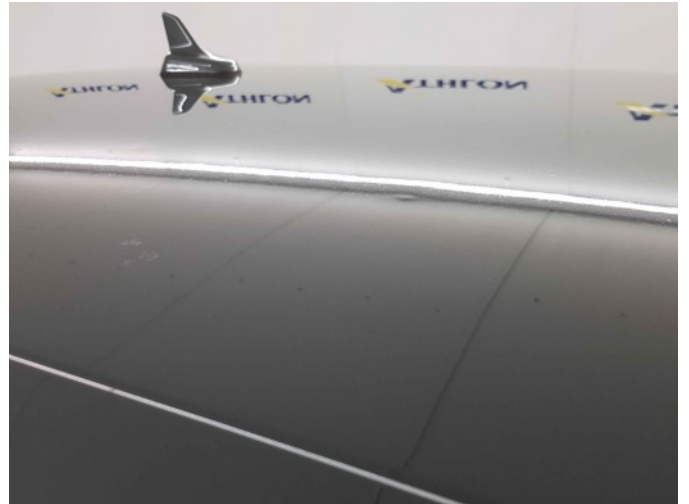
1. Diverse

Gebruikssporen
