**Rapport nummer:** 0000000858342-NL170  
**Inspectie plaats:** ALMERE  
**Bezichtigingdatum:** 06.10.2021  
**Vlag :** KP-661-H

##### **BMW X5;Terreinwagen;Petrol;Automatic;Black**

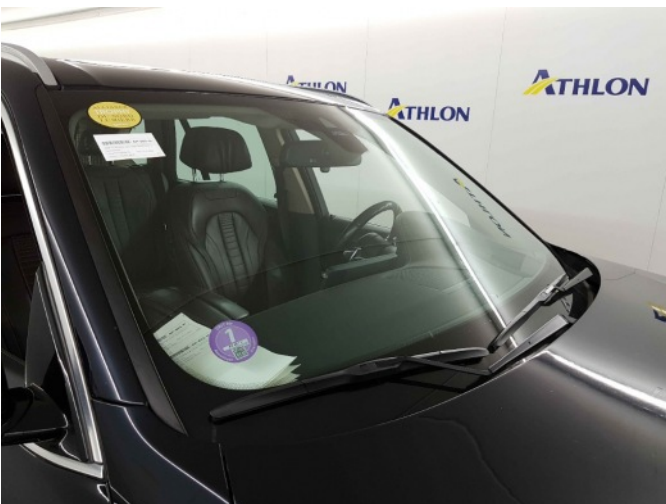
1. Diverse

#### 1.) Diverse | Gebruikssporen

Vloeistof lekkage : in orde; Instrumentenpaneel: in orde; Remssysteem: in orde; Koppeling: in orde; Motor: in orde;  
 Veersysteem: in orde; Stuurinrichting: in orde; Transmissie: in orde; Conditie interieur: 2 - Toestand goed;

Gebruikssporen

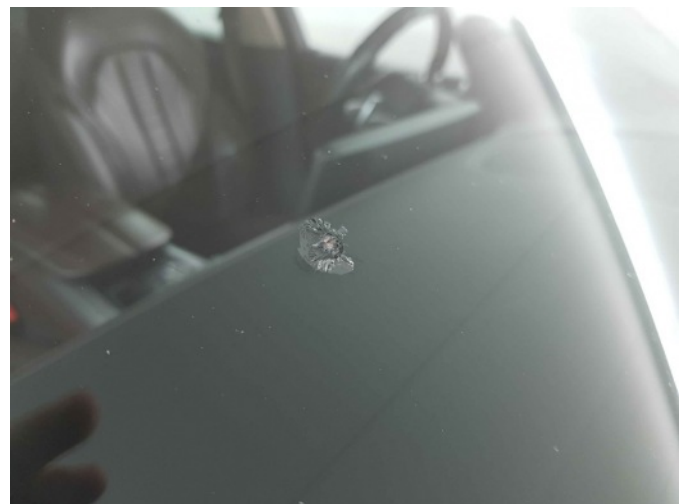
1. Diverse

Gebruikssporen

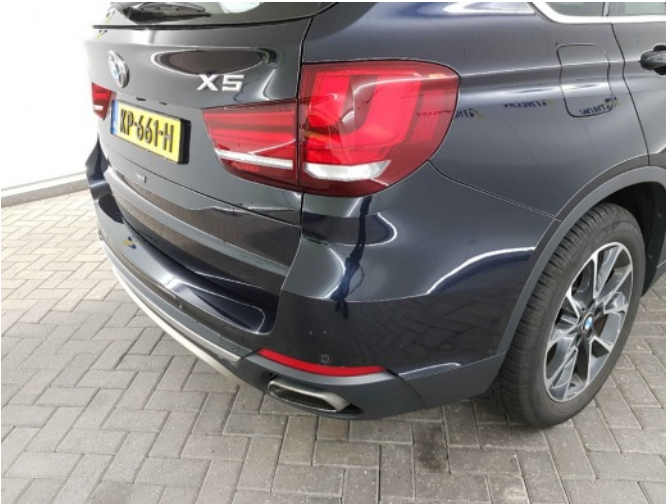
1. Diverse

**Gebruikssporen**

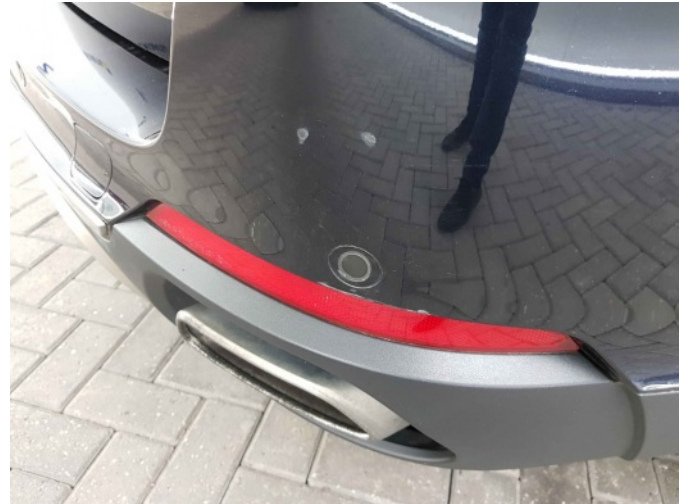
1. Diverse

**Gebruikssporen**
