## Klantenrapport

Rapport nummer: 0000000859983-NL253  
 Inspectie plaats: ALMERE  
 Bezichtigingdatum: 11.10.2021  
 Vlag : G-929-RG

#### Hyundai Tucson;Terreinwagen;Diesel;Automatic;

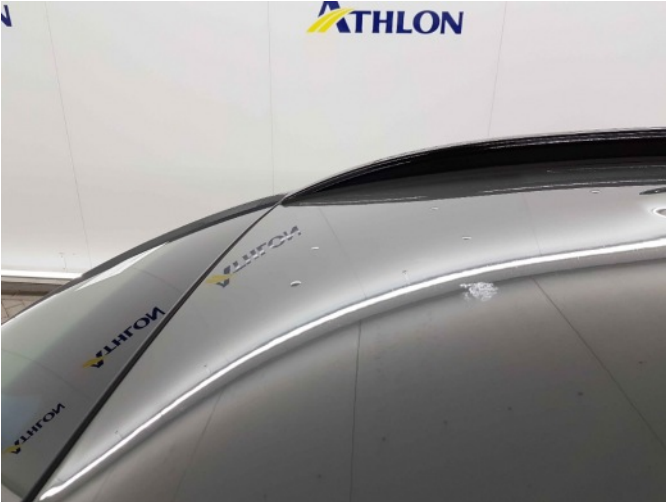
1. Diversen

Gebruikssporen

**Gebruikssporen**
