## Klantenrapport

Rapport nummer: 0000000858331-NL253  
 Inspectie plaats: ALMERE  
 Bezichtigingdatum: 06.10.2021  
 Vlag : KJ-960-V

#### BMW 3 Serie Touring;Hatchback;Diesel;Automatic;Grey

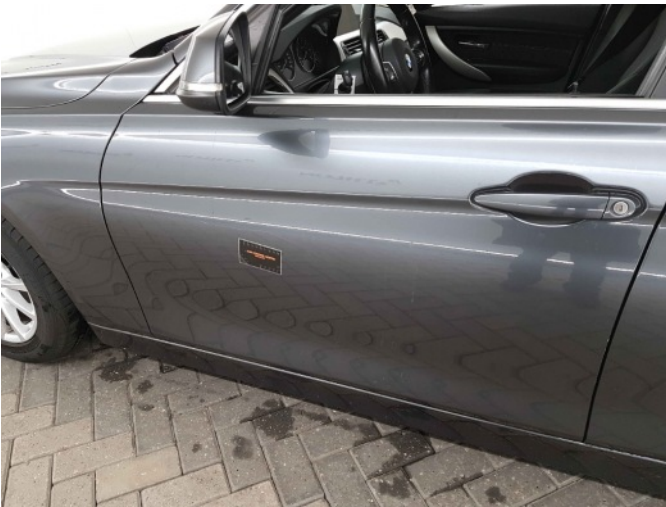
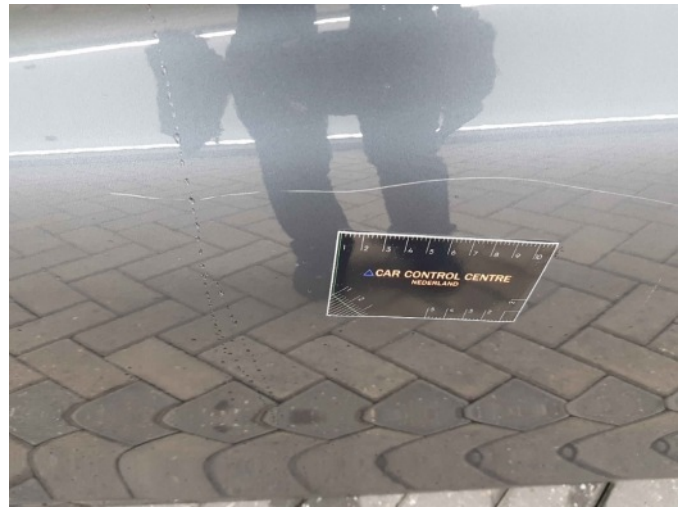
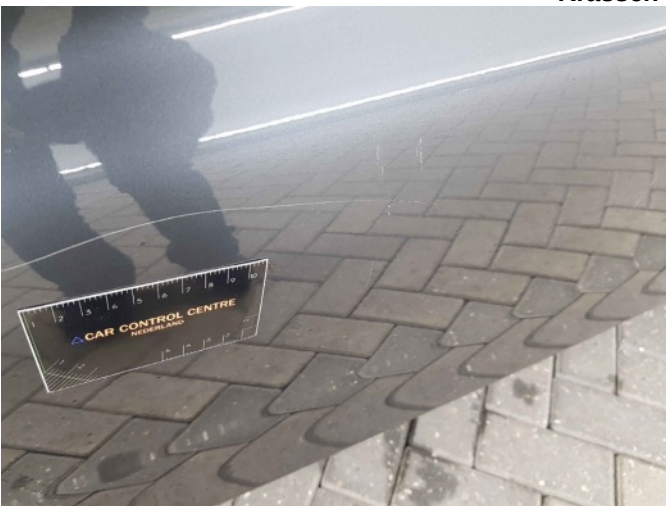
- 1.) Portier voor - links | Krassen
- 2.) Ingebrande vogelpoep | Beschadigd
- 3.) Diverse | Gebruikssporen

1. Portier voor - links

**Krassen**

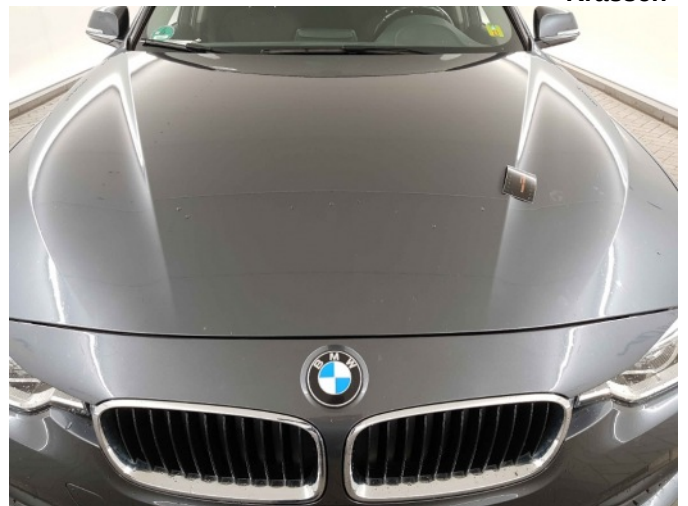
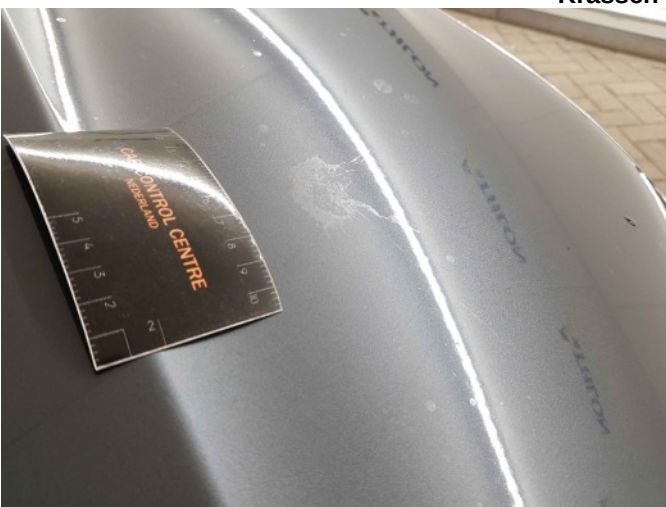
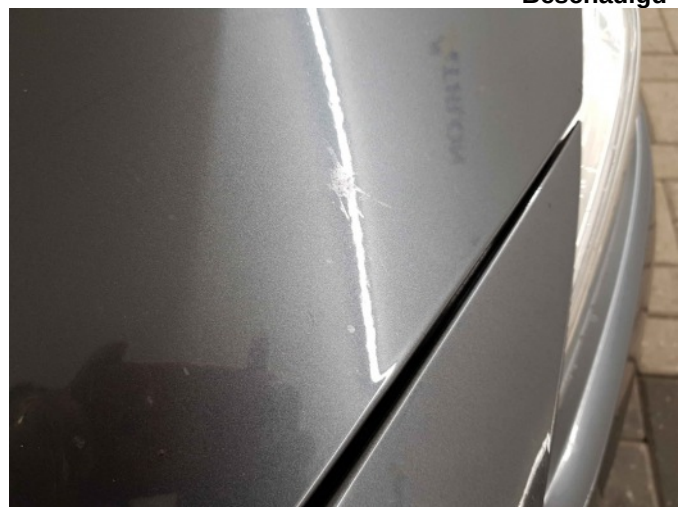
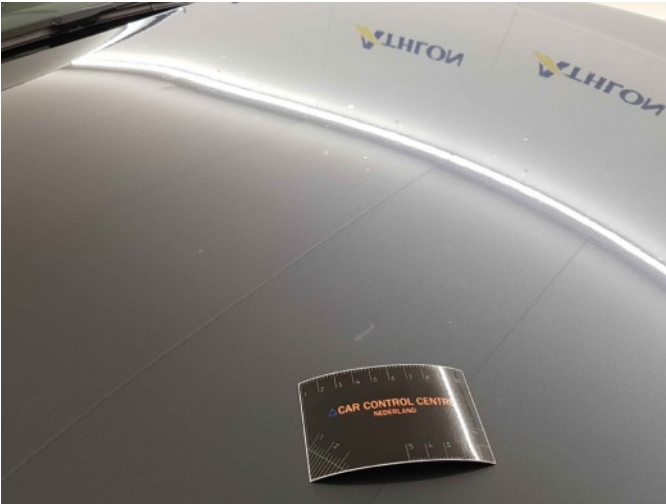
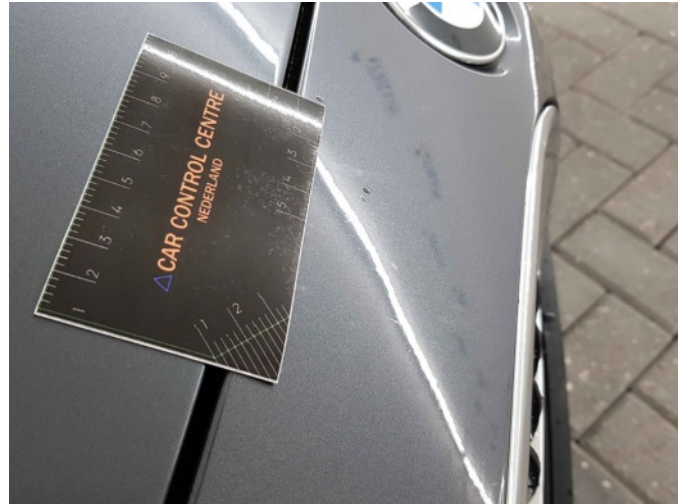
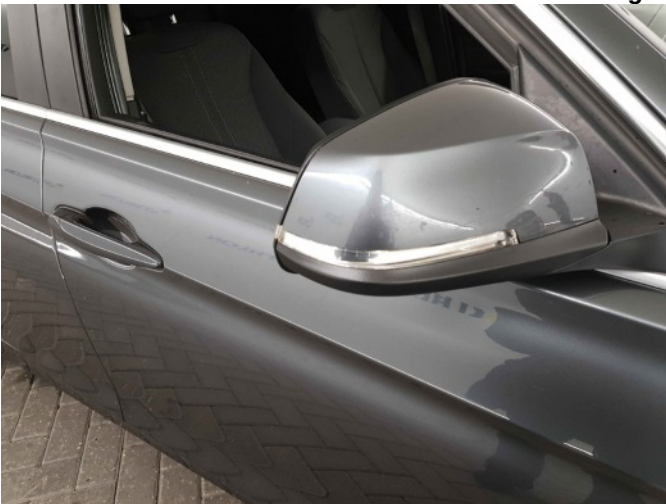
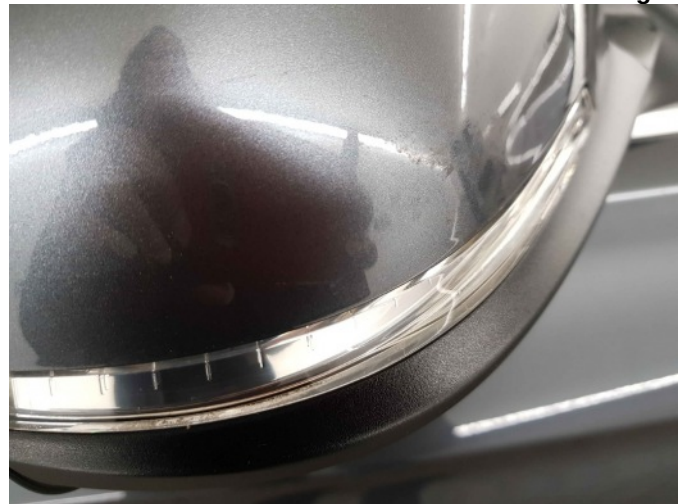
2. Ingebrande vogelpoep

**Beschadigd**

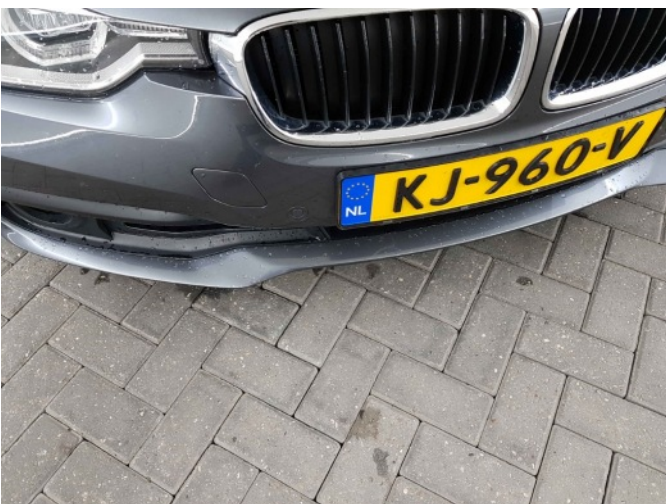
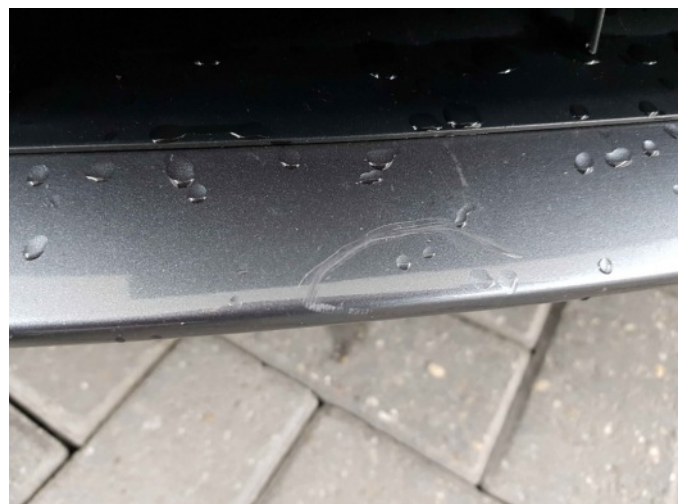
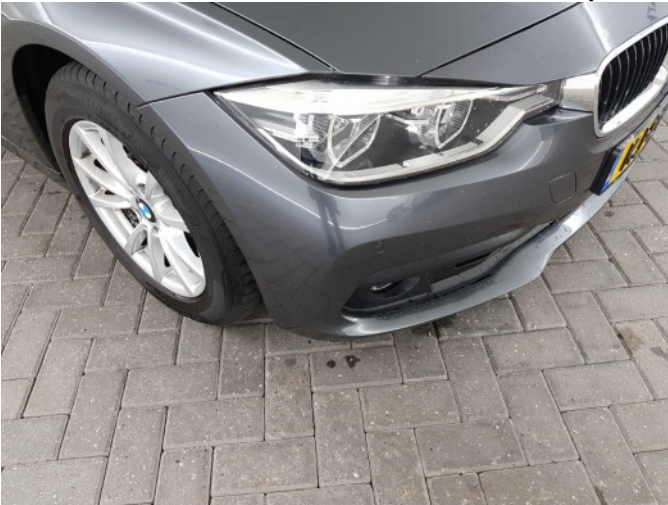
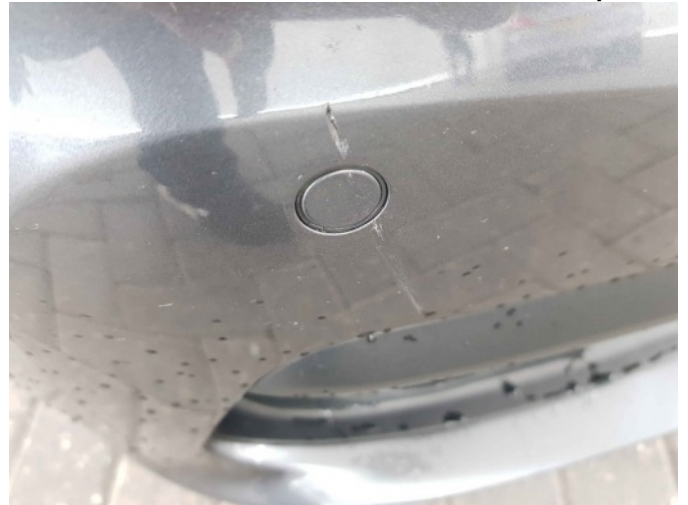
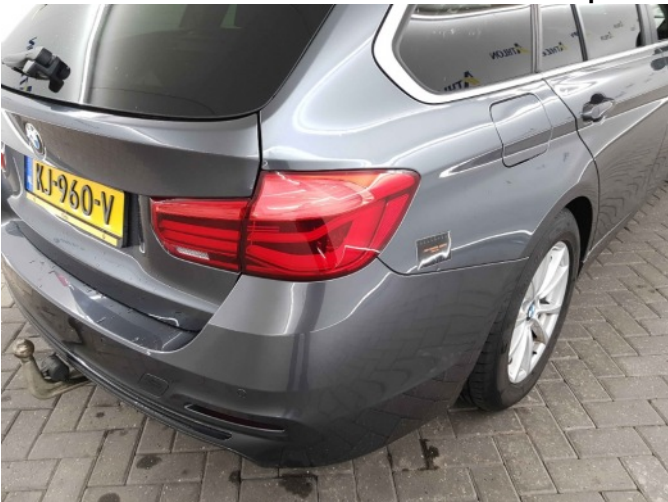
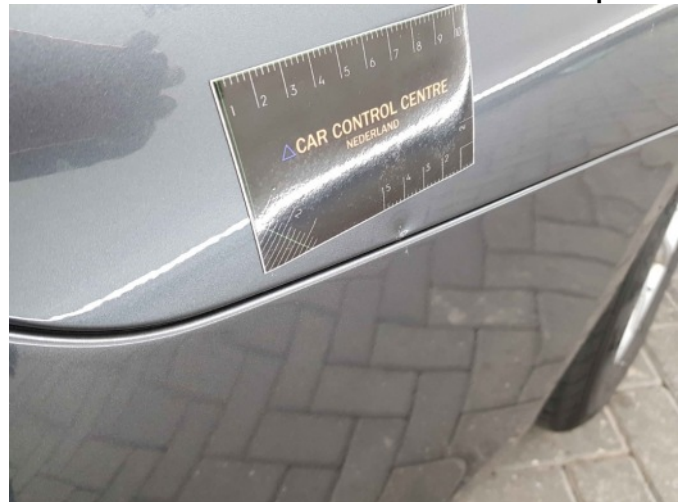
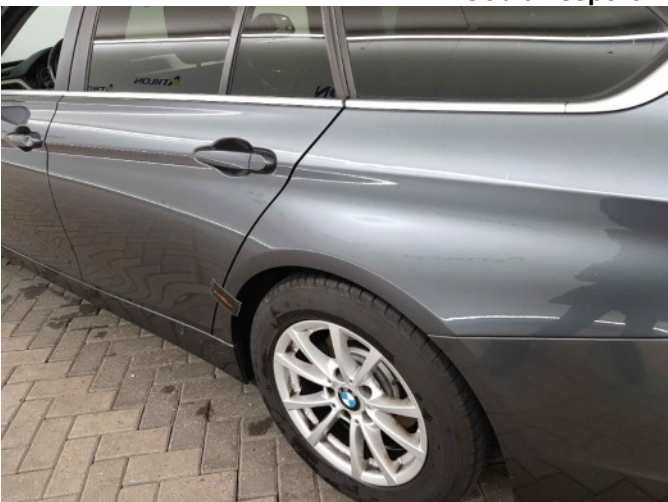
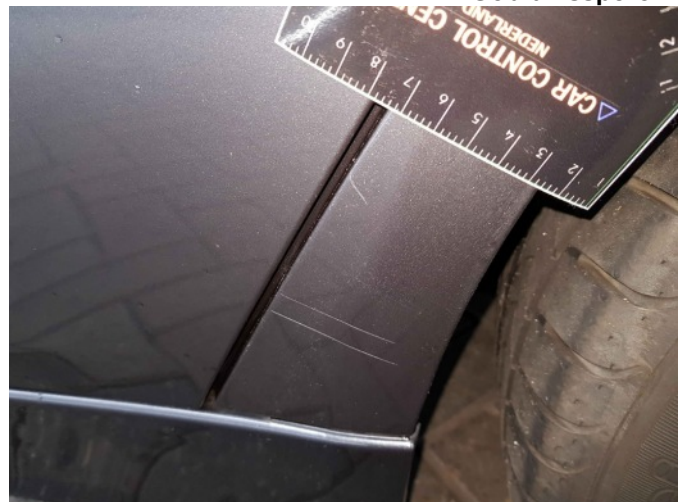
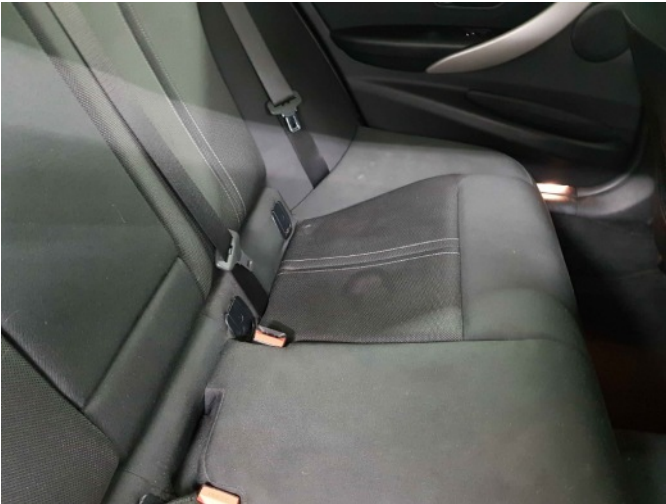
1. Diverse

**Gebruikssporen**
