**Rapport nummer:** 0000000859599-NL170  
**Inspectie plaats:** ALMERE  
**Bezichtigingdatum:** 08.10.2021  
**Vlag :** G-312-SJ

##### Volkswagen Polo;Hatchback;Petrol;Manual;

| VIN: | <b>WVWZZZAWZLU035681</b> | Kilometerstand afgelezen: | <b>44006 km</b> |

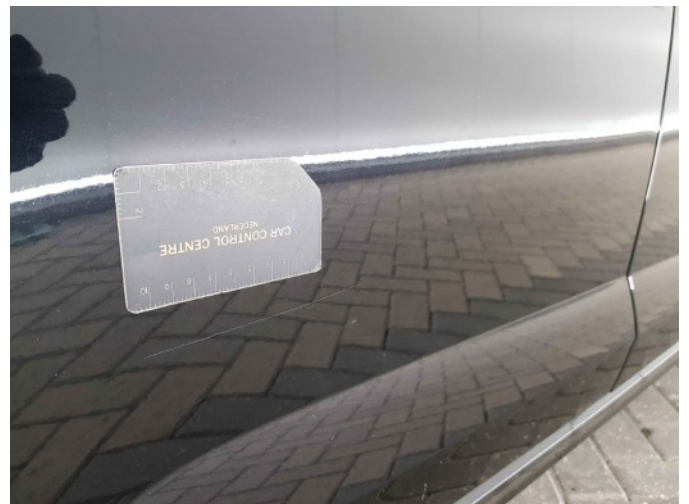
1. Portier achter - rechts

**Krassen**

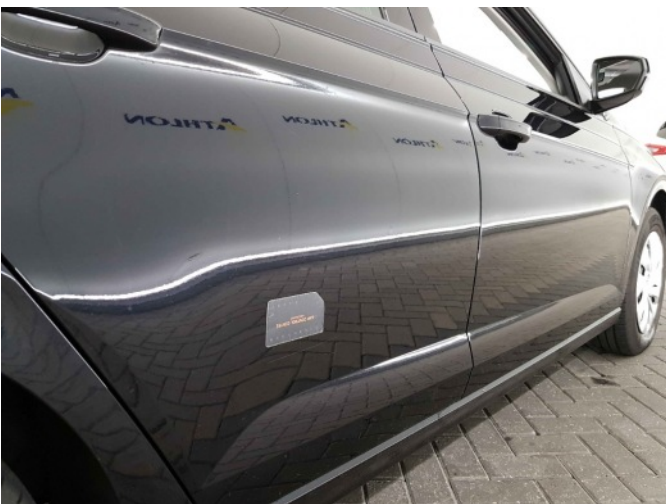
1. Portier achter - rechts

**Krassen**

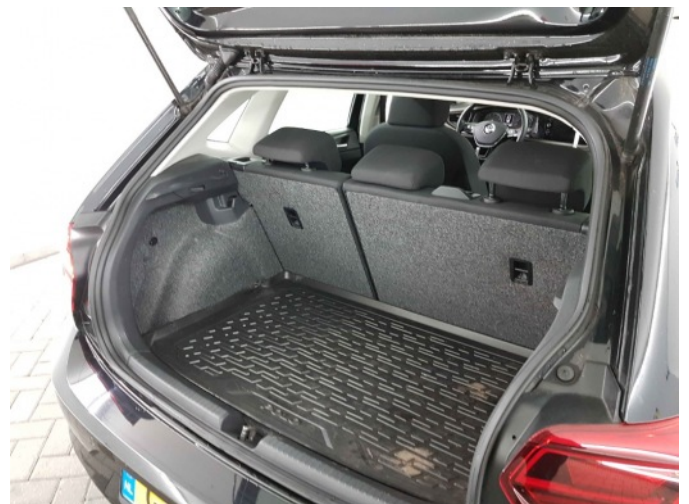
2. Hoedenplank

**Ontbreekt**

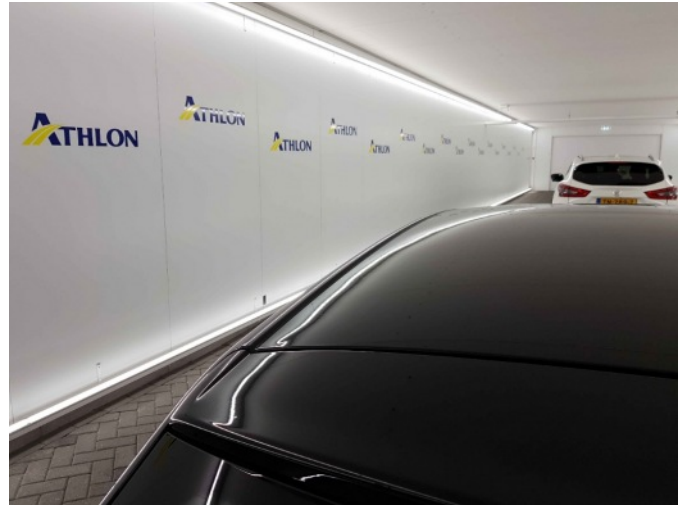
3. Diversen

**Gebruikssporen**
