**Rapport nummer:** 0000000858969-NL170  
**Inspectie plaats:** ALMERE  
**Bezichtigingdatum:** 07.10.2021  
**Vlag :** KL-168-N

##### Mercedes C-Klasse Estate;Hatchback;Petrol;Automatic;Grey

fotografisch verslag

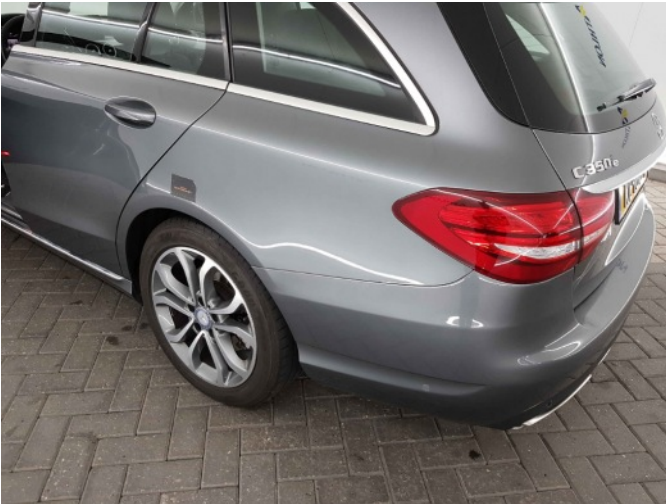
1. Zijwand - achter - Links

**Krassen**

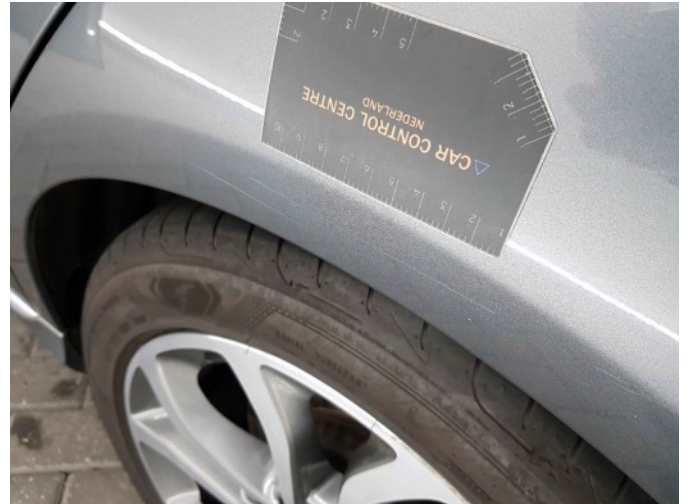
1. Zijwand - achter - Links

**Krassen**

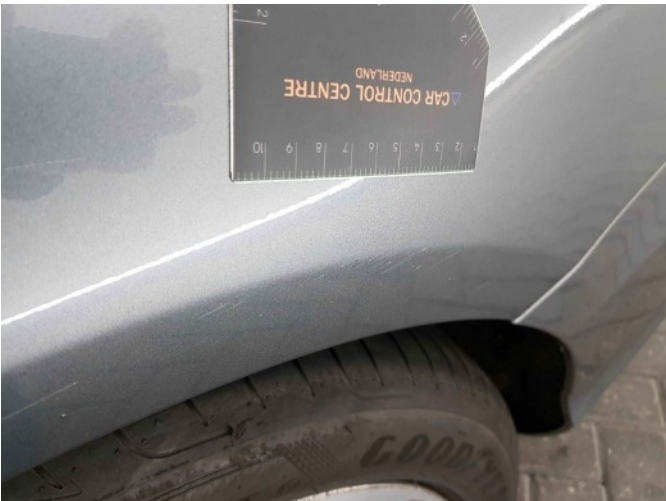
1. Zijwand - achter - Links

**Krassen**

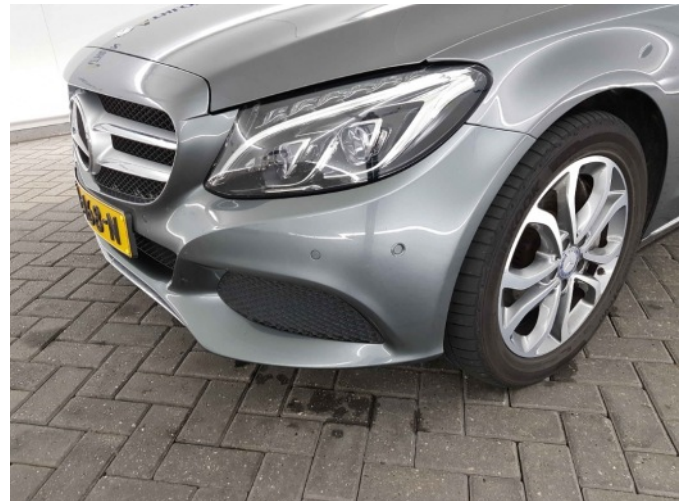
2. Voorbumper

**Deuk/Deuken**

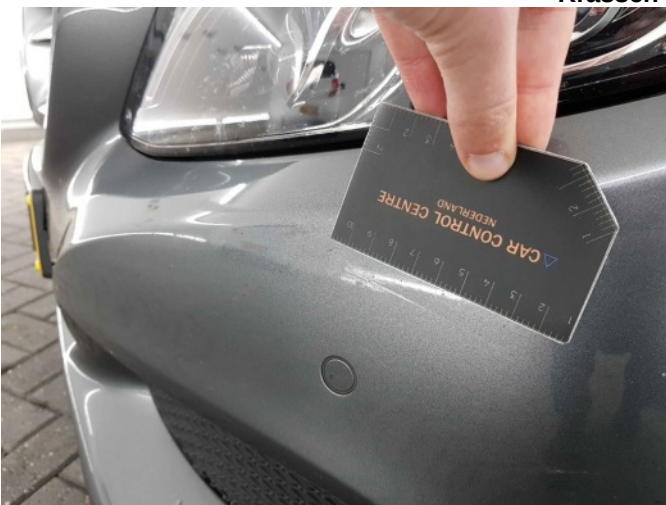
2. Voorbumper

**Deuk/Deuken**

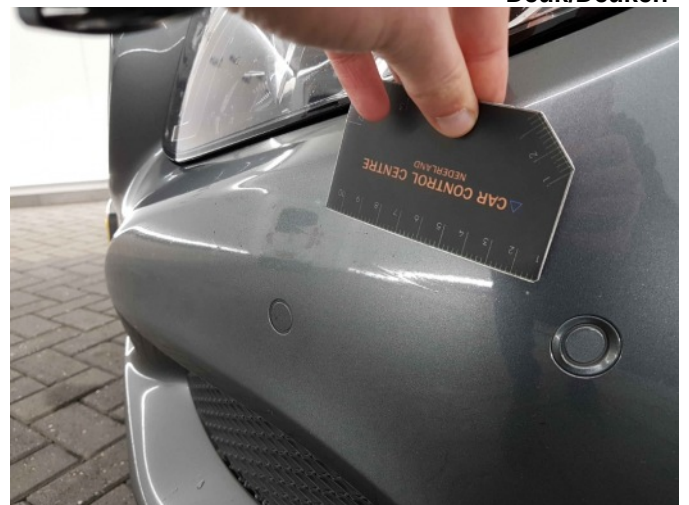
2. Voorbumper

**Deuk/Deuken**

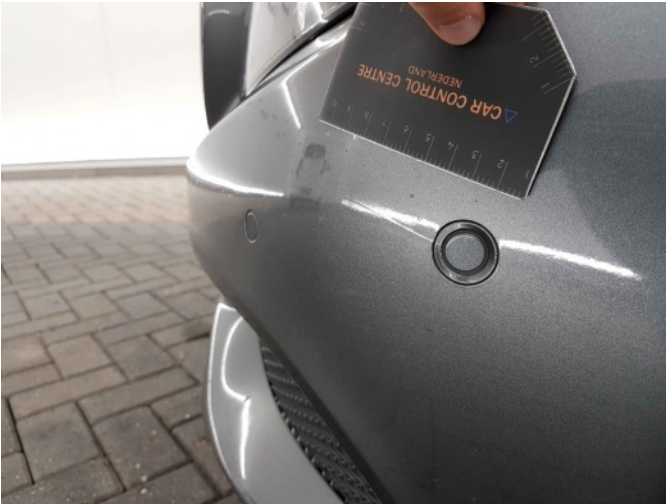
2. Voorbumper

Deuk/Deuken

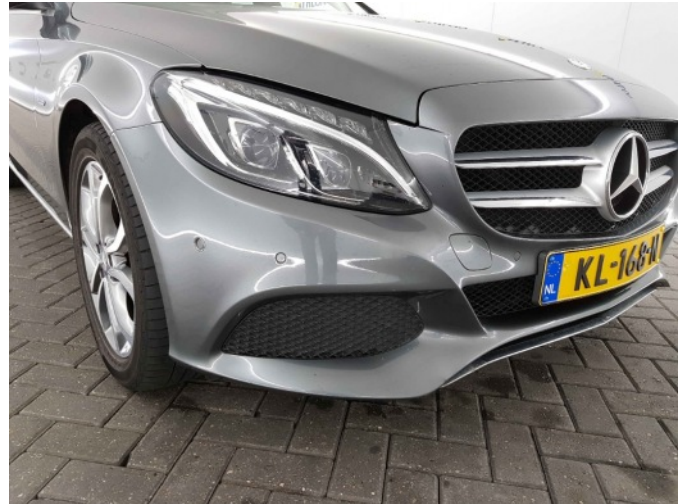
3. Voorbumper

Deuk/Deuken

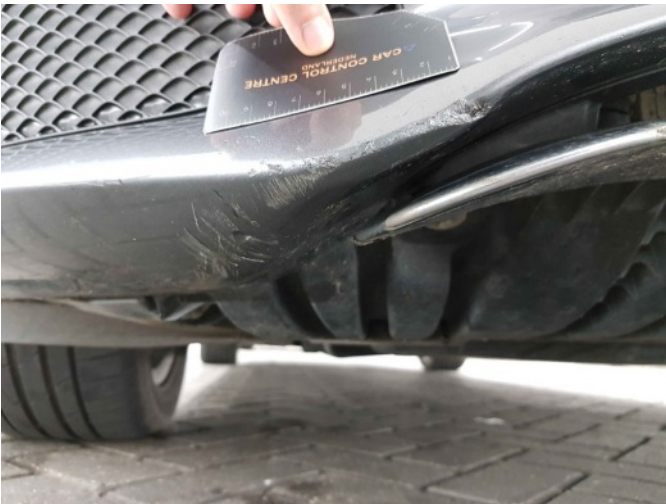
3. Voorbumper

Deuk/Deuken

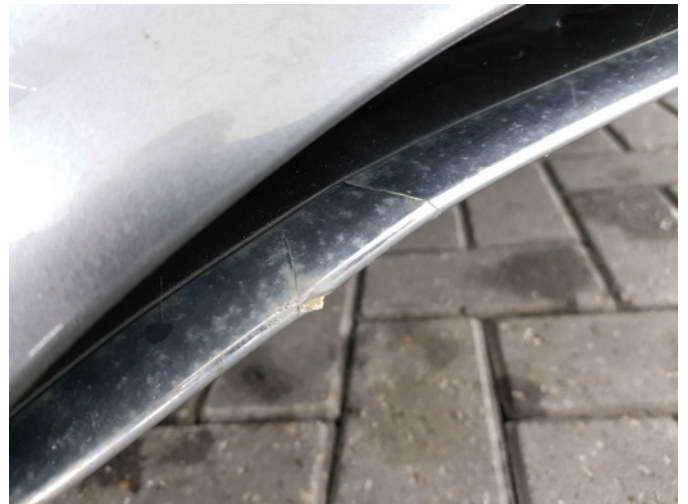
3. Voorbumper

Deuk/Deuken

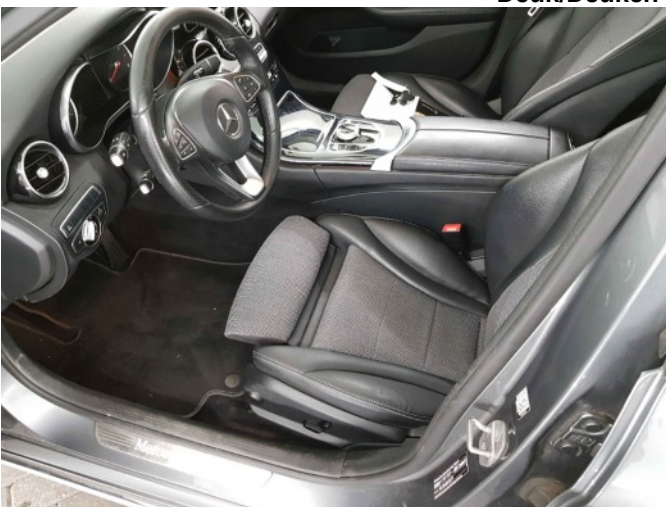
4. Diverse

Gebruikssporen

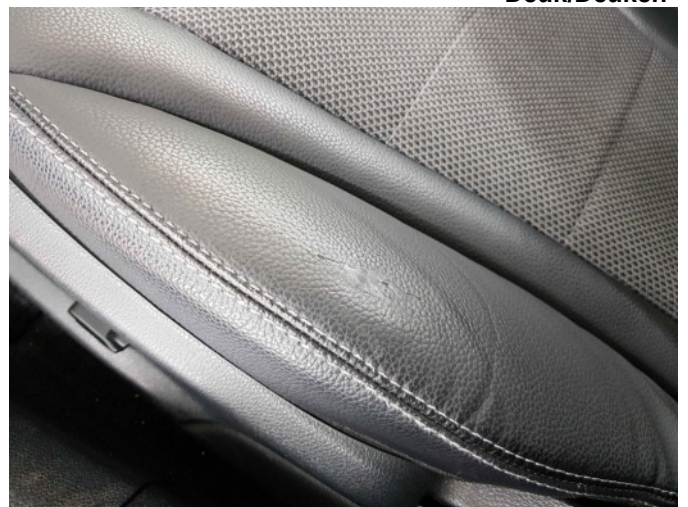
4. Diverse

Gebruikssporen
