## Klantenrapport

Rapport nummer: 0000000856557-NL253  
 Inspectie plaats: ALMERE  
 Bezichtigingdatum: 08.10.2021  
 Vlag : KZ-290-P

#### BMW 3 Serie Sedan;Sedan;Petrol;Automatic;Grey

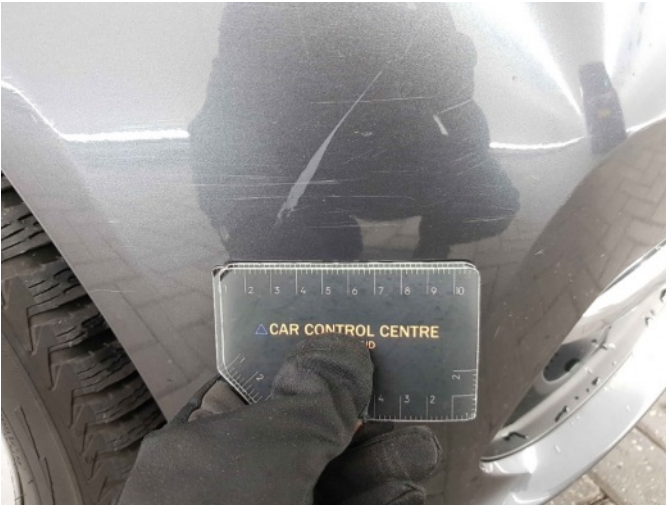
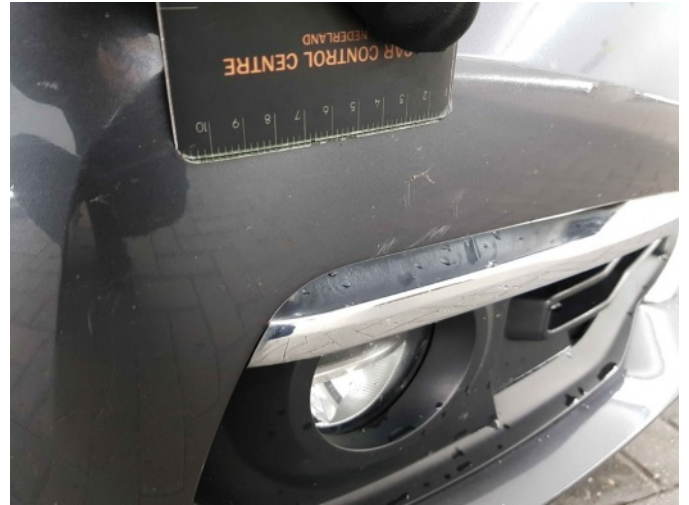
1. Voorbumper

Krassen

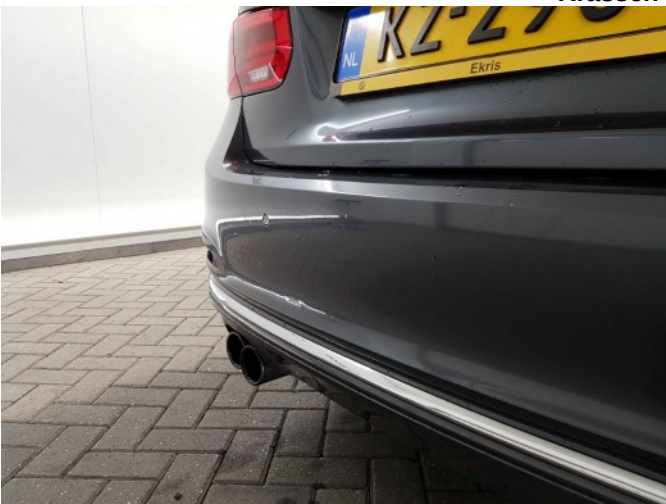
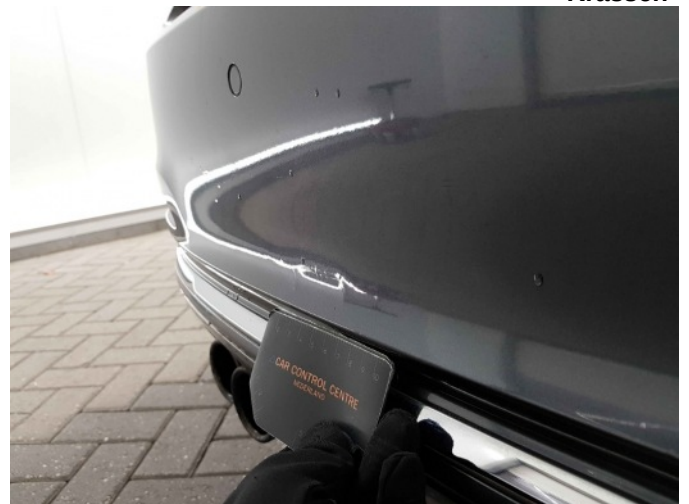
2. Achterbumper

Deuk/Deuken

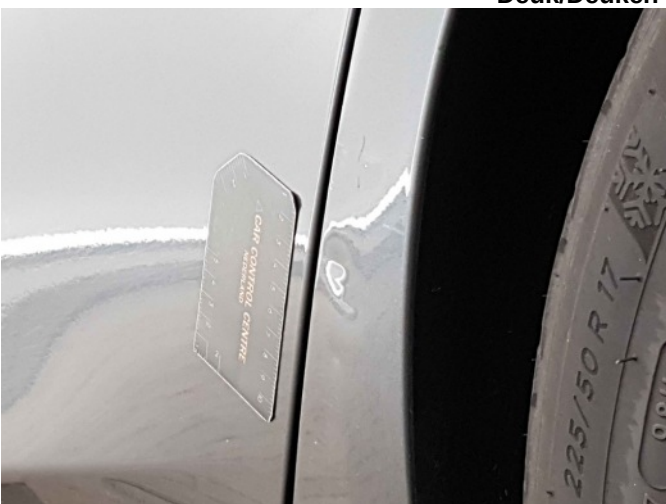
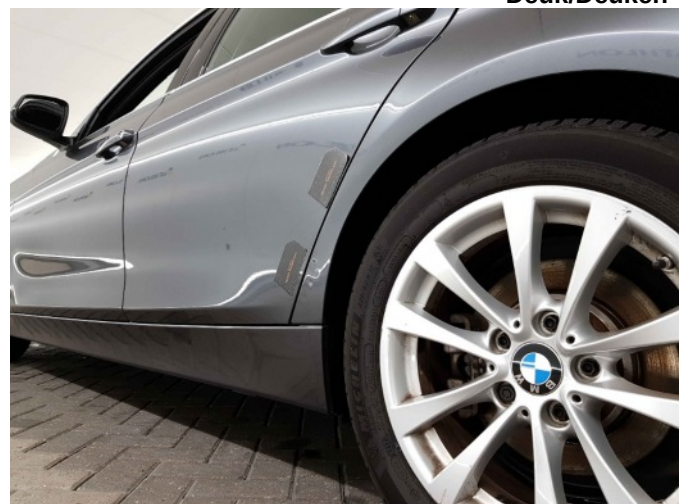
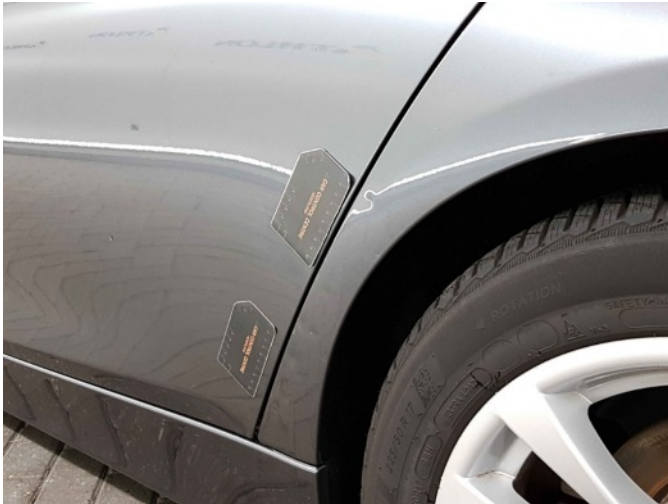
3. Zijwand - achter - Links

Deuk/Deuken

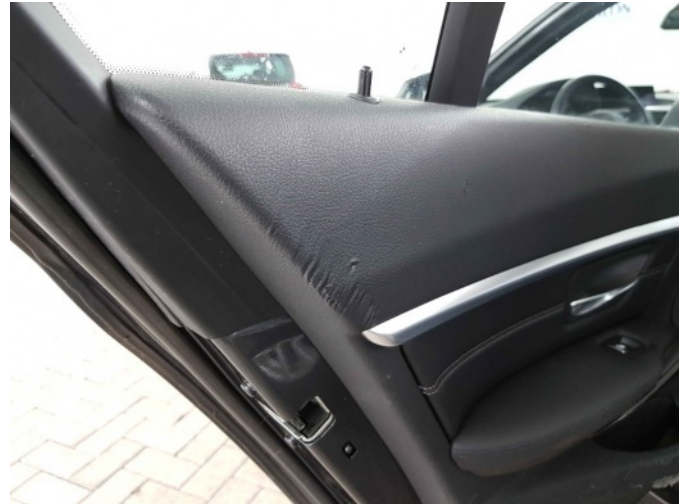
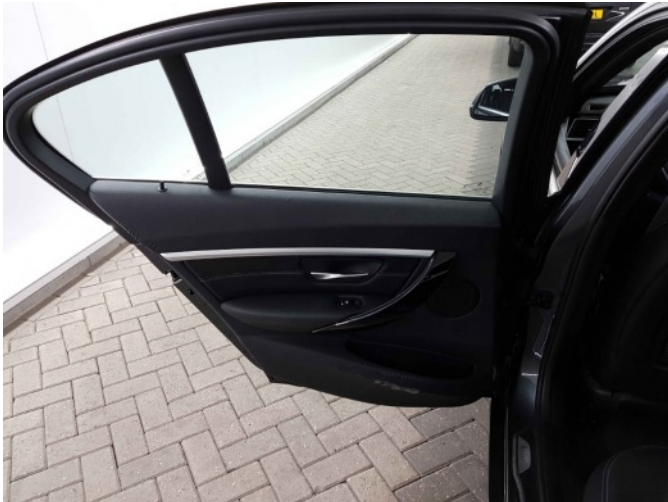
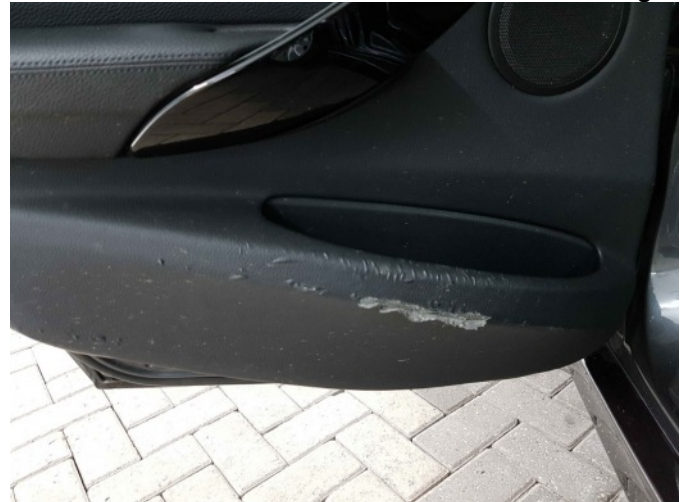
4. Portierbekleding achter - links

**Beschadigd**

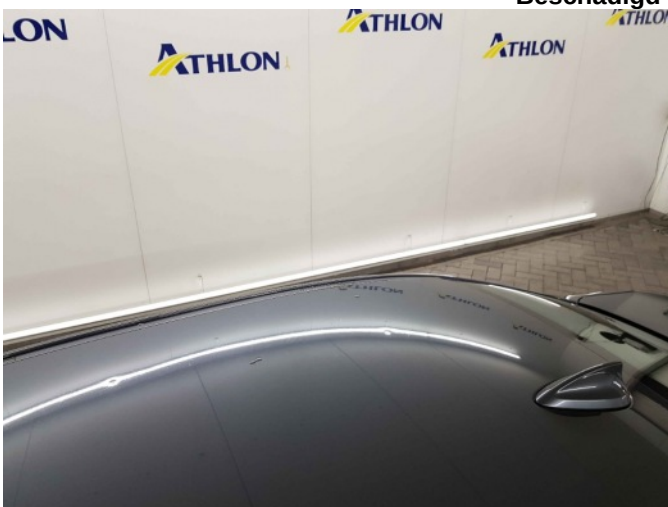
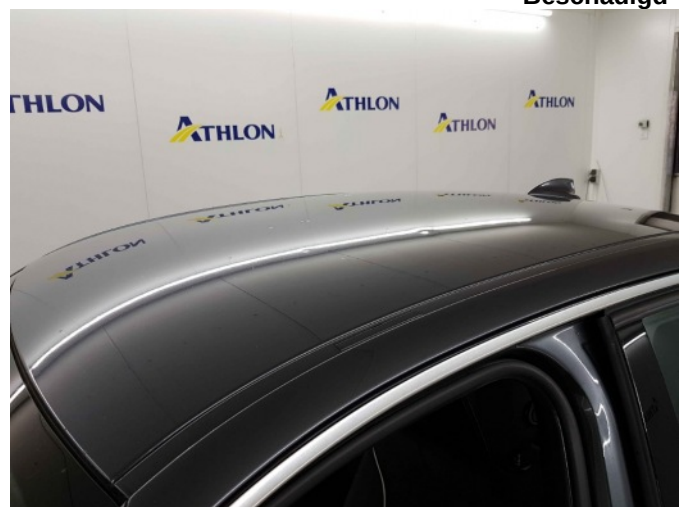
5. Dak 4x25mm

**Deuk/Deuken**

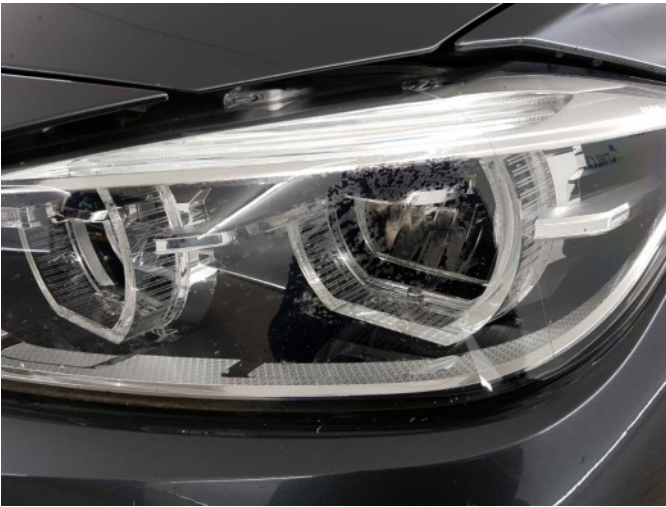
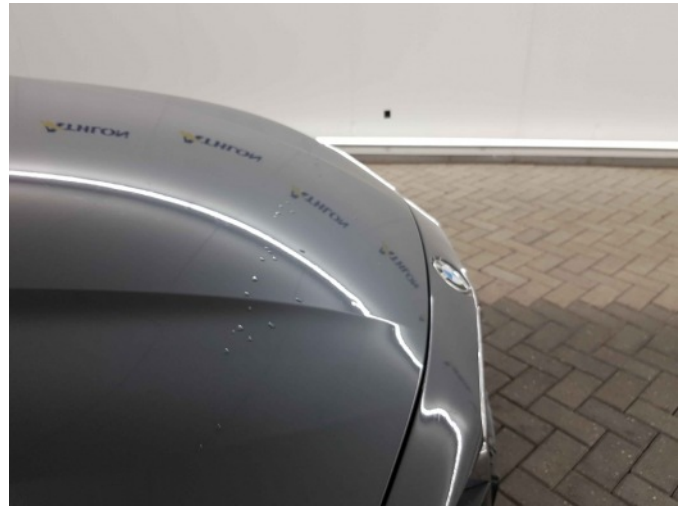
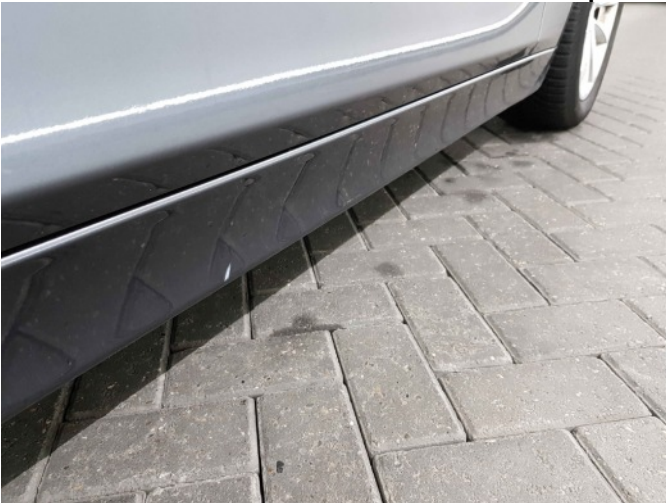
1. Diversen

**Gebruikssporen**
