## Klantenrapport

Rapport nummer: 0000000858219-NL253  
 Inspectie plaats: ALMERE  
 Bezichtigingdatum: 06.10.2021  
 Vlag : H-754-NS

#### Opel Astra Sports Tourer; Hatchback; Petrol; Manual; White

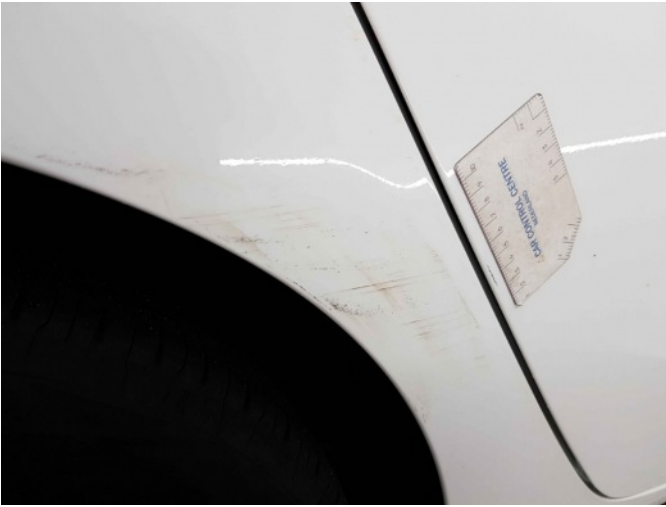
1. Zijwand - achter - rechts

**Gedeukt**

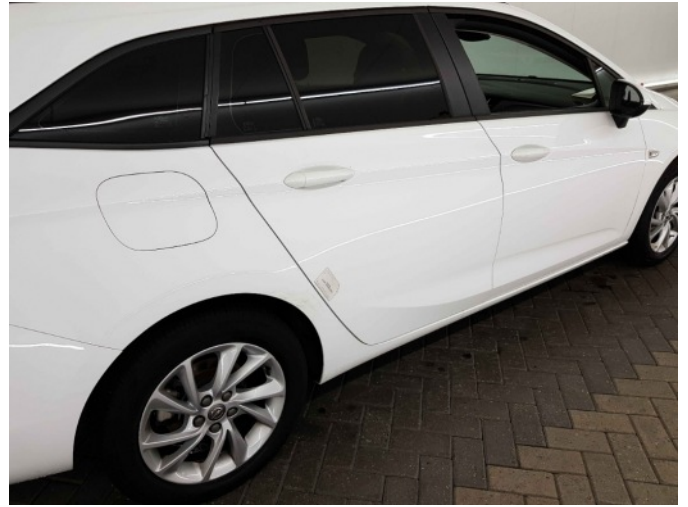
1. Zijwand - achter - rechts

**Gedeukt**
