Klantenrapport

Rapport nummer: 0000000858542-NL253
 Inspectie plaats: ALMERE
 Bezichtigingdatum: 08.10.2021
 Vlag : JT-822-L

Opel Zafira Tourer; Multi Purpose Vehicle (M.P.V.); Diesel; Manual; Black

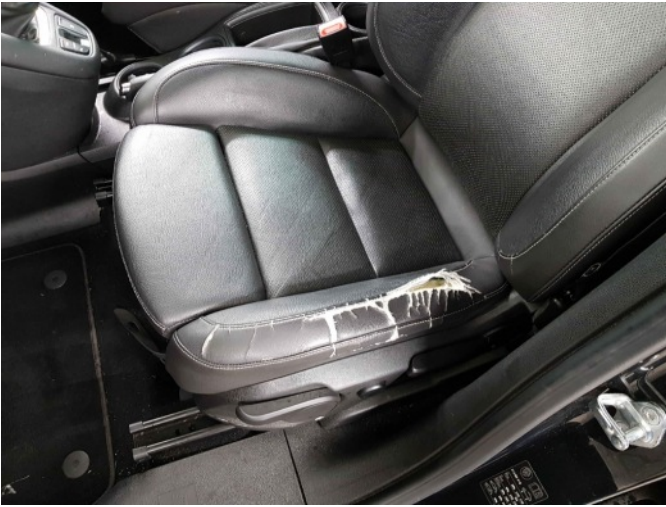
1. lv stoel

Beschadigd

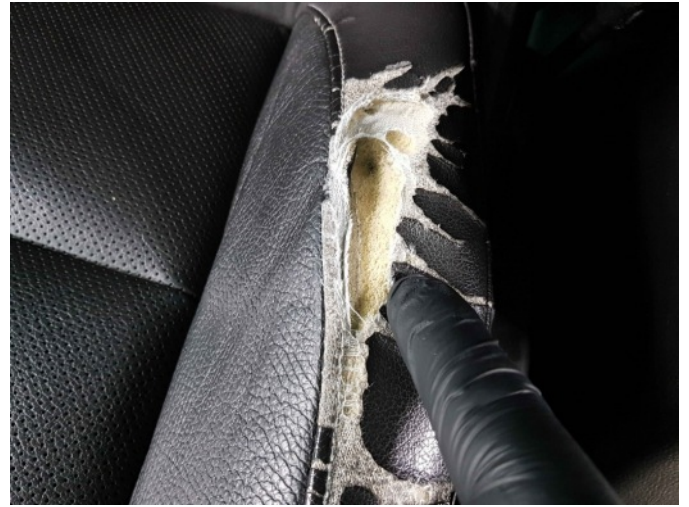
1. lv stoel

Beschadigd

Gebruikssporen

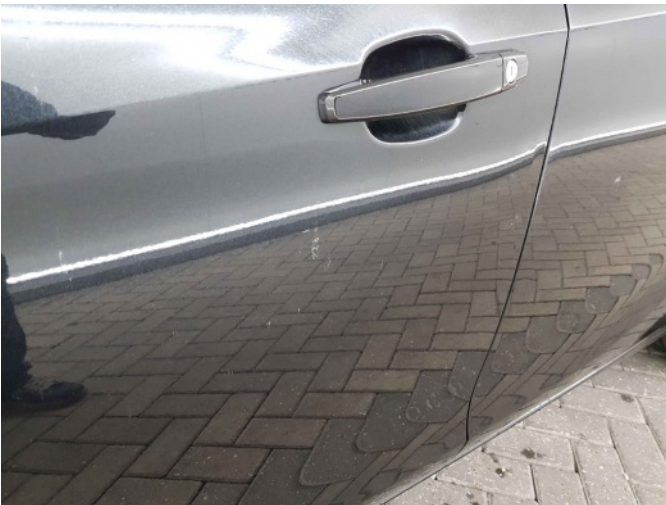
1. meerdere delen poetsen

Gebruikssporen

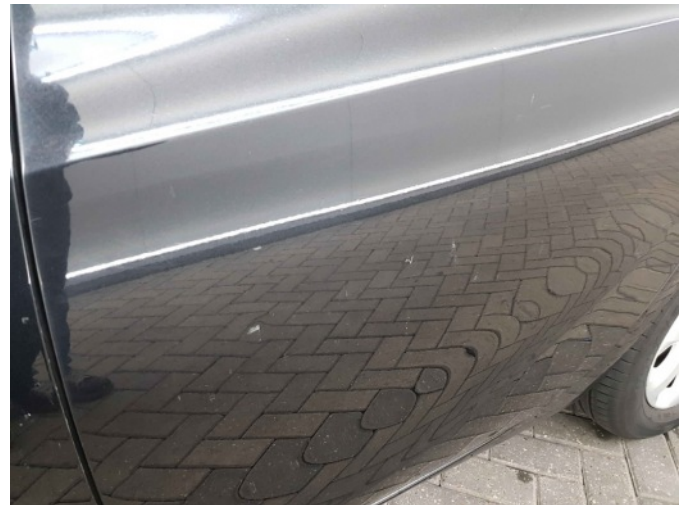
1. meerdere delen poetsen

Gebruikssporen

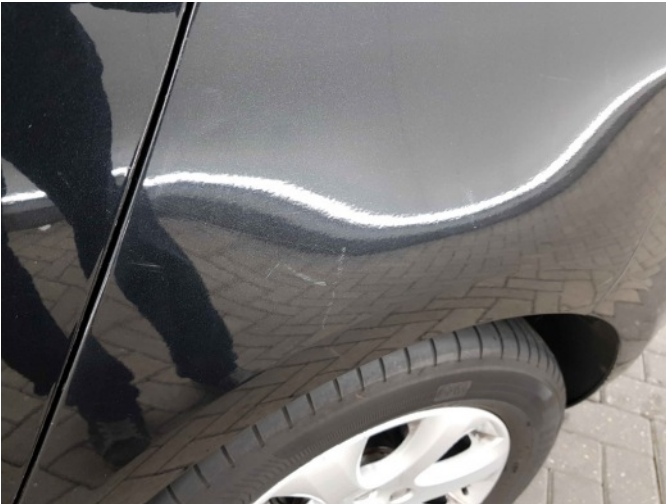
1. meerdere delen poetsen

Gebruikssporen

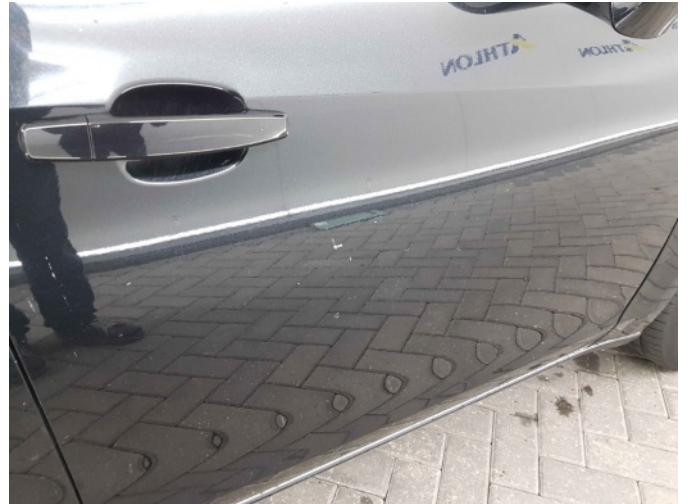
1. meerdere delen poetsen

Gebruikssporen

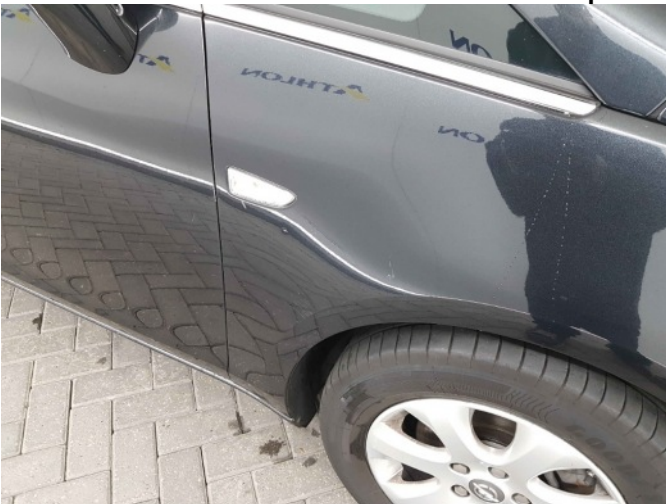
2. Diverse

Gebruikssporen

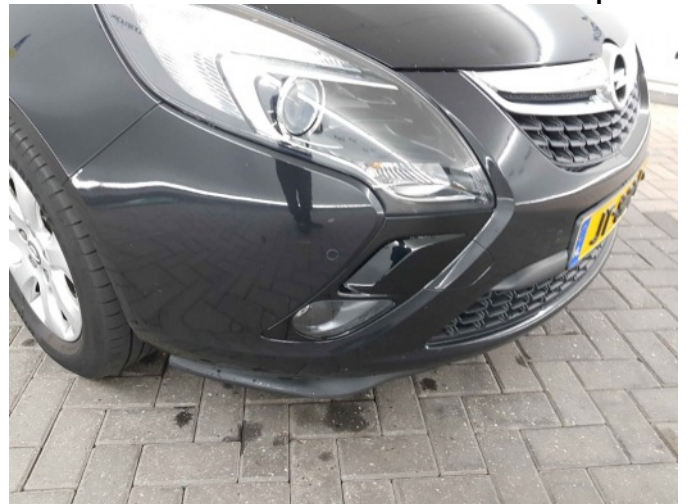
2. Diverse

Gebruikssporen

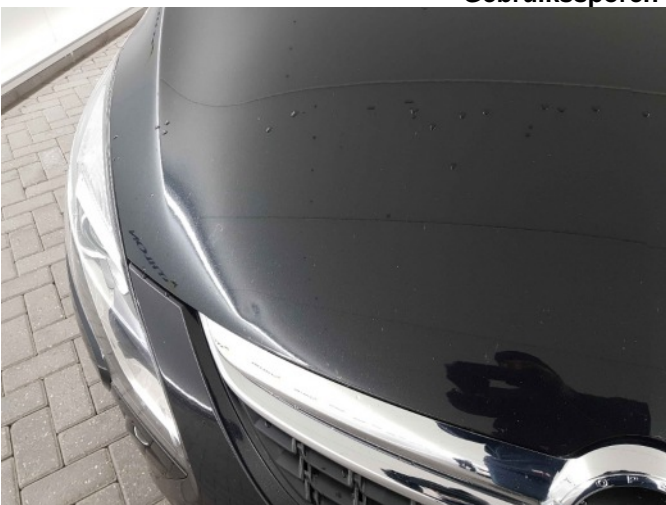
2. Diverse

Gebruikssporen

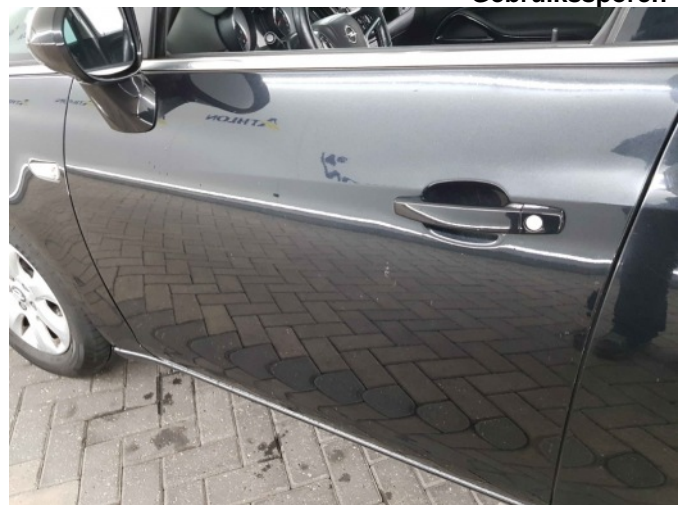
2. Diverse

Gebruikssporen

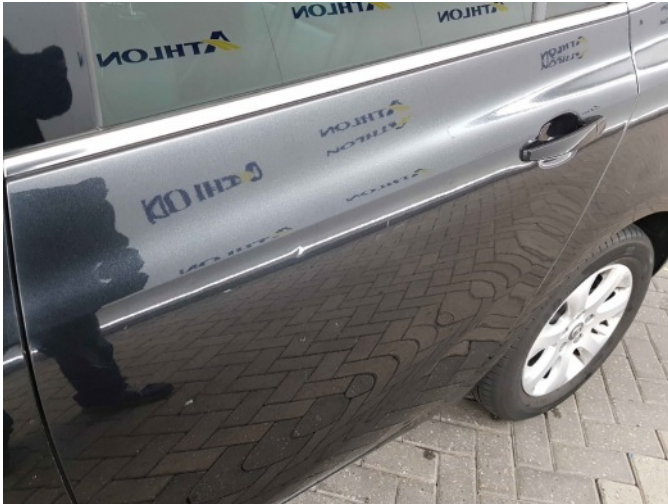
2. Diverse

Gebruikssporen

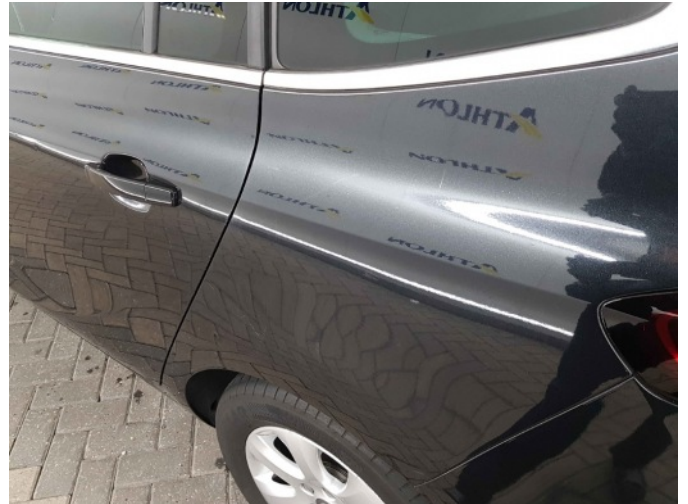
2. Diverse

Gebruikssporen

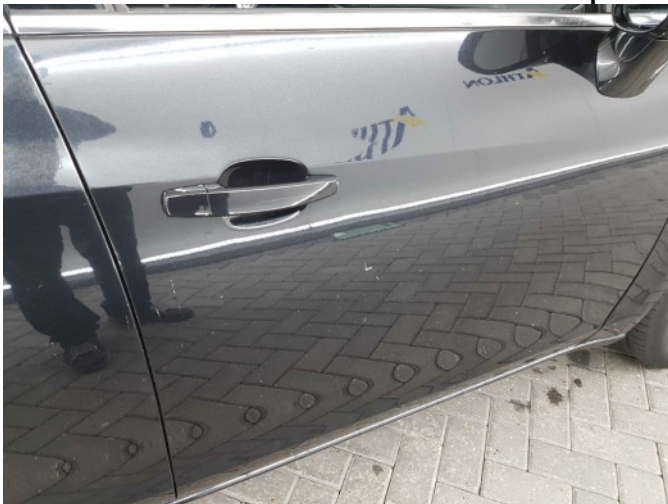
2. Diverse

Gebruikssporen
