Rapport nummer: 0000000858566-NL170
Inspectie plaats: ALMERE
Bezichtigingdatum: 06.10.2021
Vlag : KS-544-G

Peugeot 308 SW; Hatchback; Petrol; Manual; Grey

| VIN: | VF3LRHNZBGS275953 | Kilometerstand afgelezen: | 162656 km |

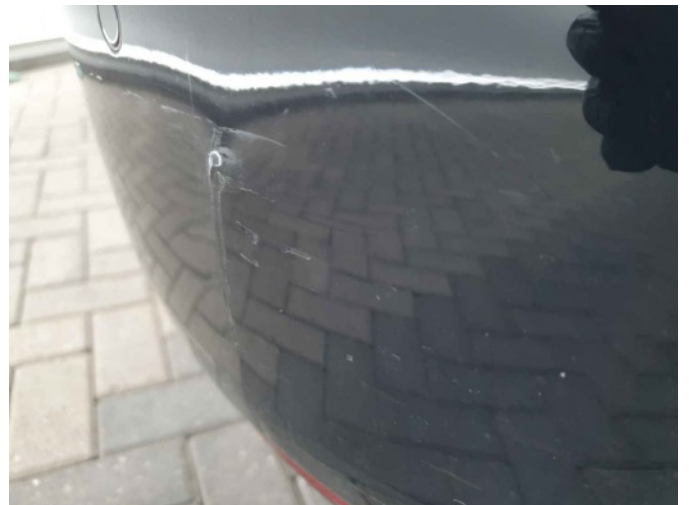
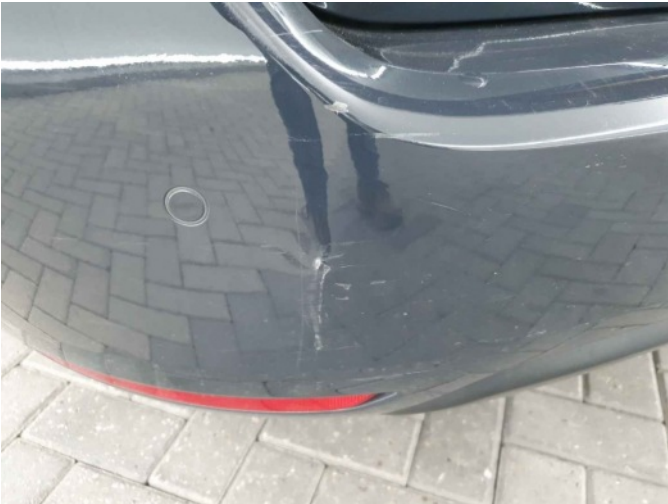
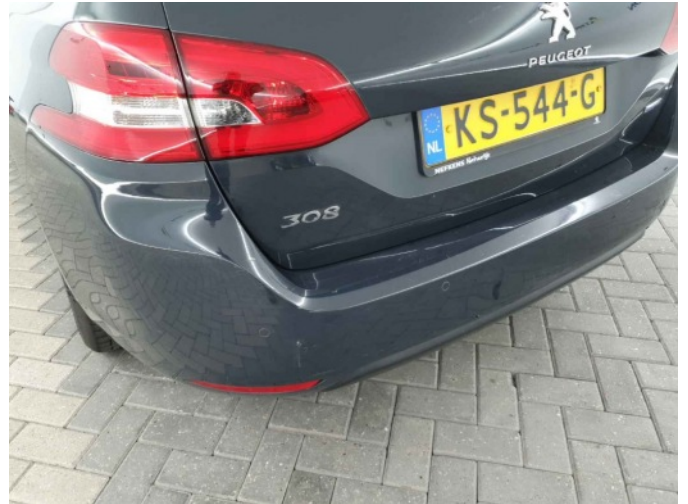
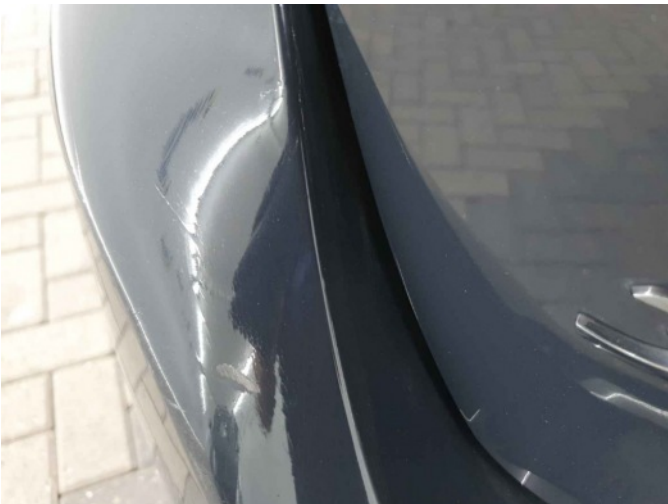
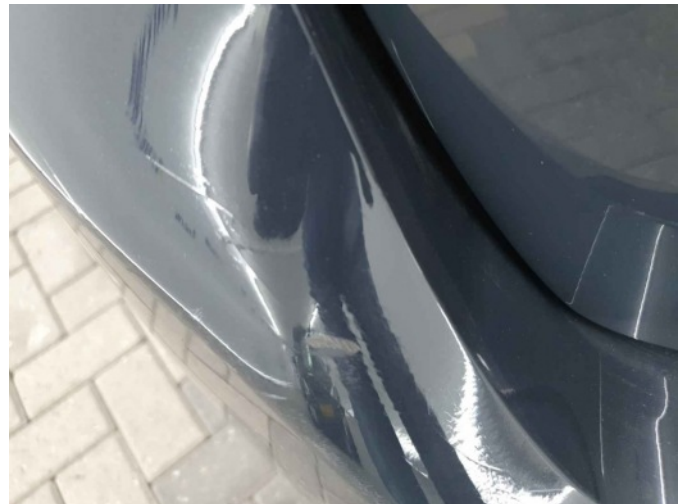
1. Achterbumper

- 1.) Achterbumper | Deuk/Deuken
- 2.) Hemelbekleding | Breuk / barst / scheur
- 3.) diverse | Gebruikssporen

Deuk/Deuken

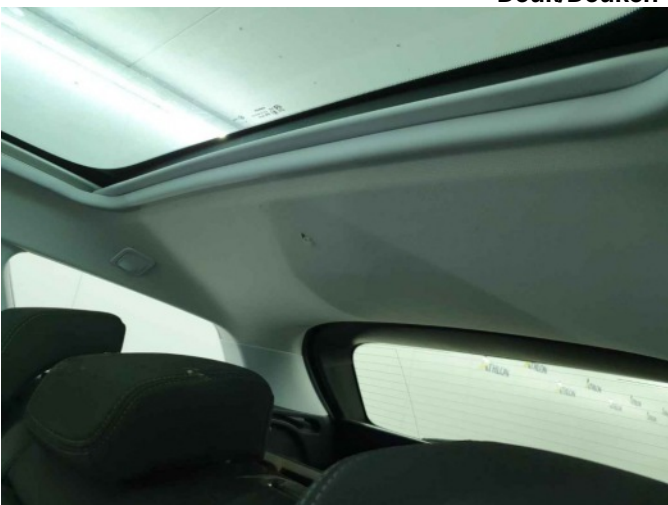
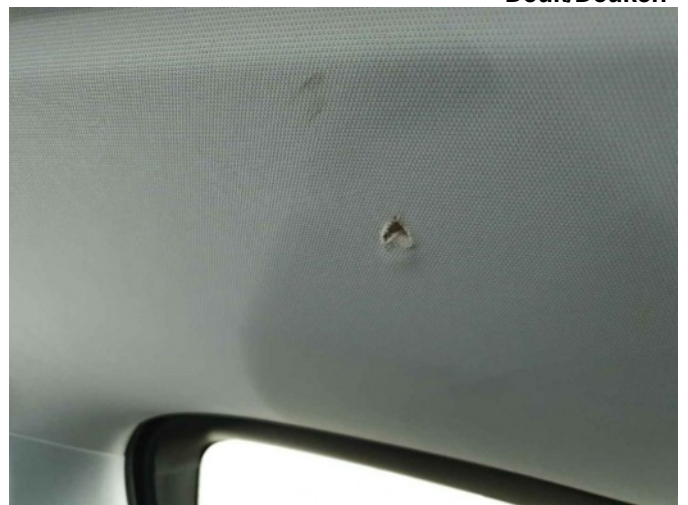
2. Hemelbekleding

Breuk / barst / scheur

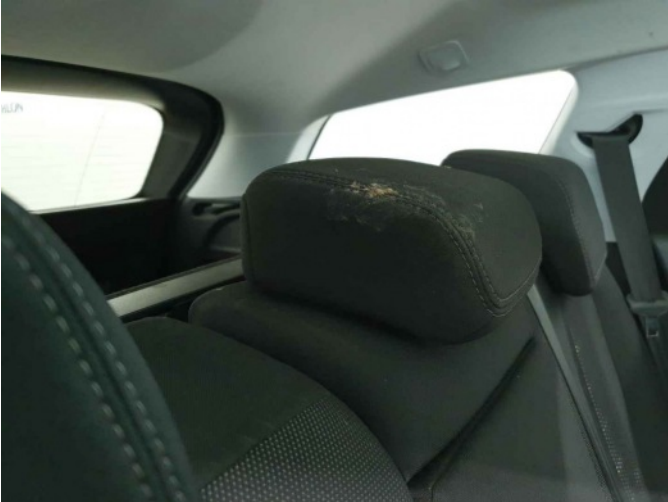
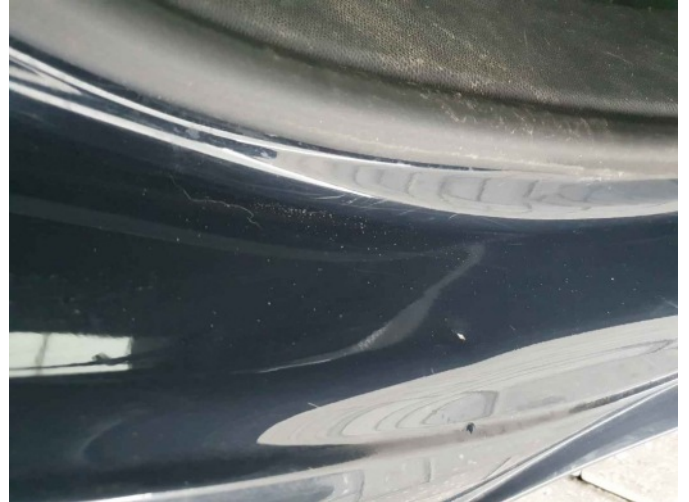
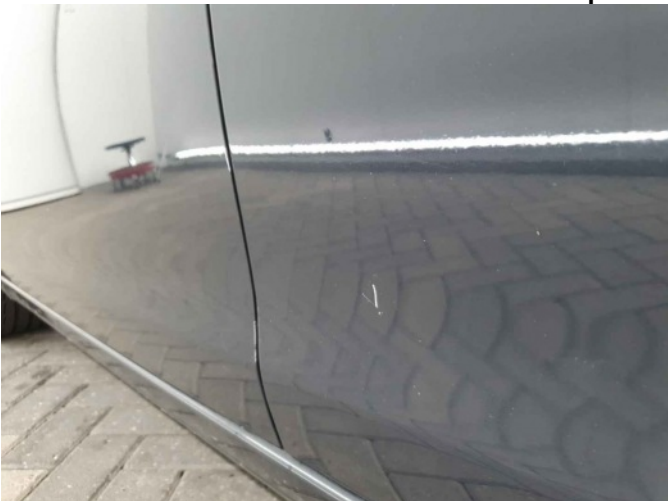
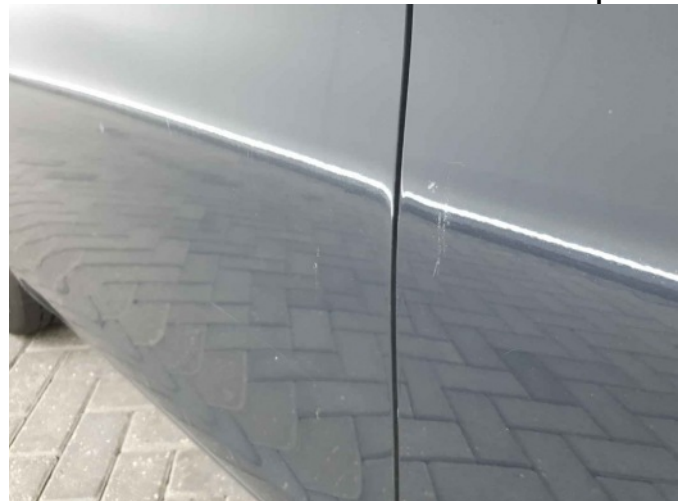
3. diverse

Gebruikssporen
