## Klantenrapport

Rapport nummer: 0000000855981-NL253  
 Inspectie plaats: ALMERE  
 Bezichtigingdatum: 06.10.2021  
 Vlag : KB-205-G

#### Skoda Fabia Combi;Hatchback;Diesel;Manual;Blue

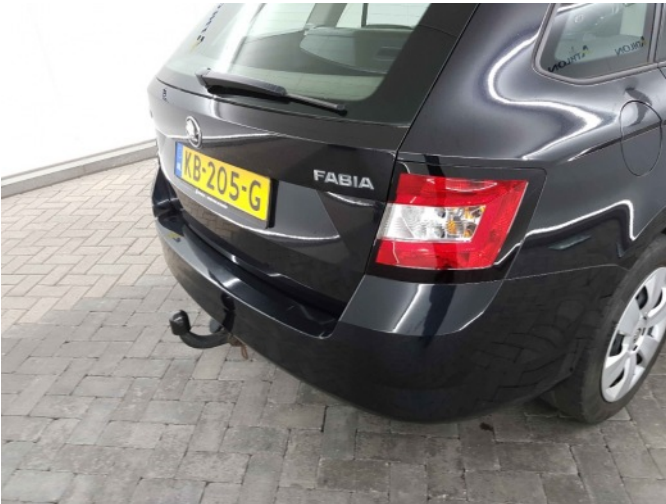
1. Diverse

Gebruikssporen

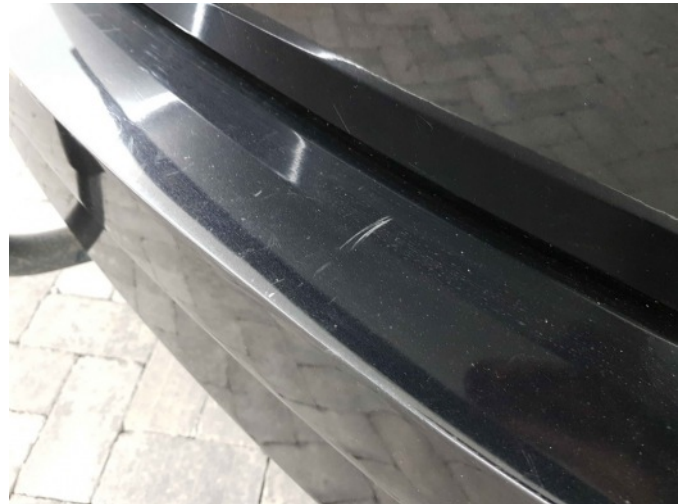
1. Diverse

Gebruikssporen

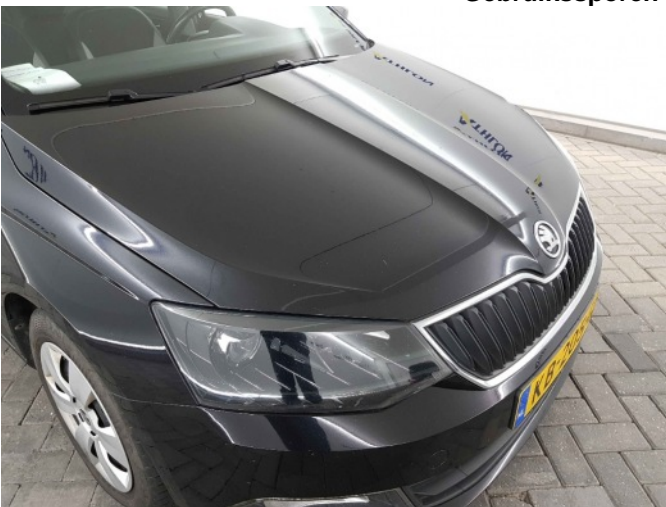
1. Diverse

Gebruikssporen

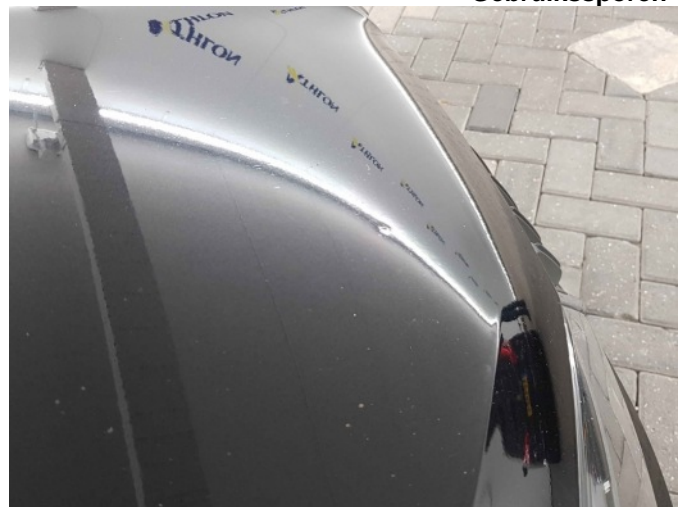
1. Diverse

Gebruikssporen

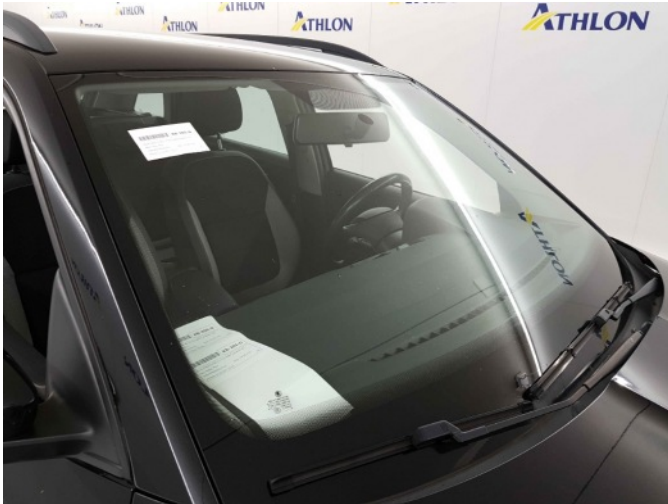
1. Diverse

Gebruikssporen

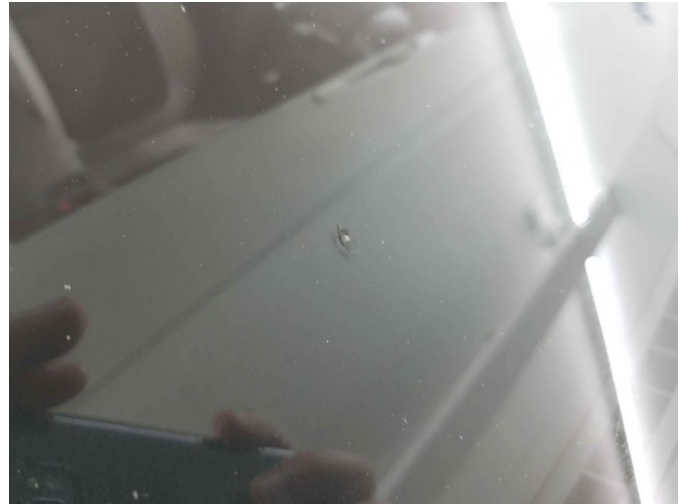
1. Diverse

**Gebruikssporen**
