## Klantenrapport

Rapport nummer: 0000000859605-NL253  
 Inspectie plaats: ALMERE  
 Bezichtigingdatum: 07.10.2021  
 Vlag : KB-554-R

#### Opel Astra Sports Tourer; Hatchback; Petrol; Manual; Brown

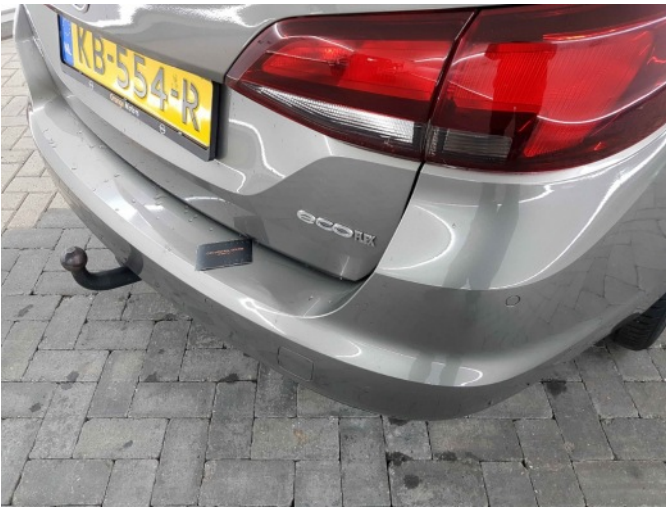
1. Achterbumper

Deuk/Deuken

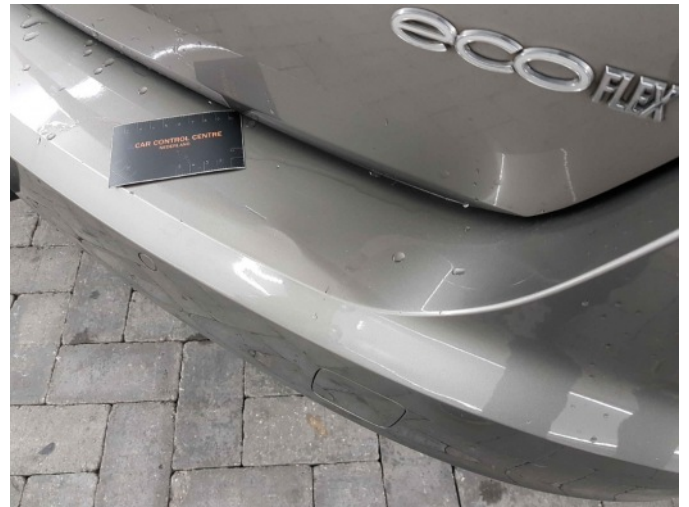
1. Achterbumper

Deuk/Deuken

Gebruikssporen

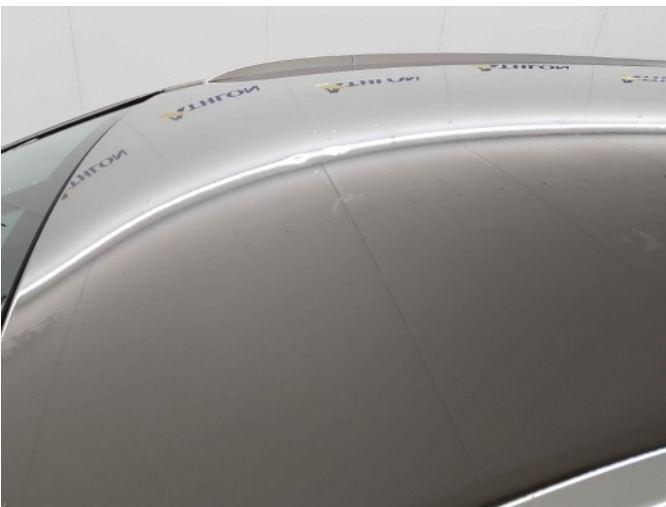
1. Diverse

Gebruikssporen

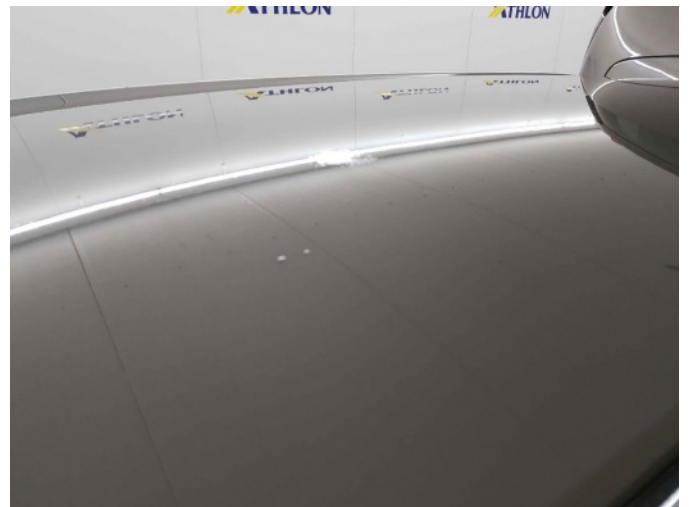
1. Diverse

Gebruikssporen

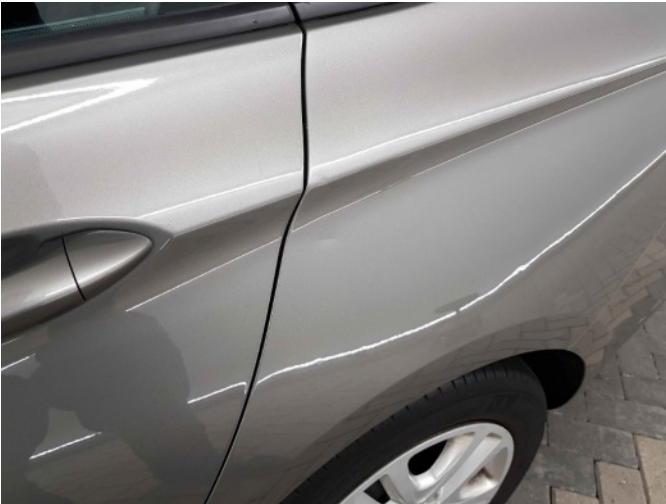
1. Diverse

**Gebruikssporen**
