## Klantenrapport

Rapport nummer: 0000000859431-NL253  
 Inspectie plaats: ALMERE  
 Bezichtigingdatum: 08.10.2021  
 Vlag : HX-063-R

#### Volkswagen Golf Variant;Hatchback;Petrol;Manual;Black

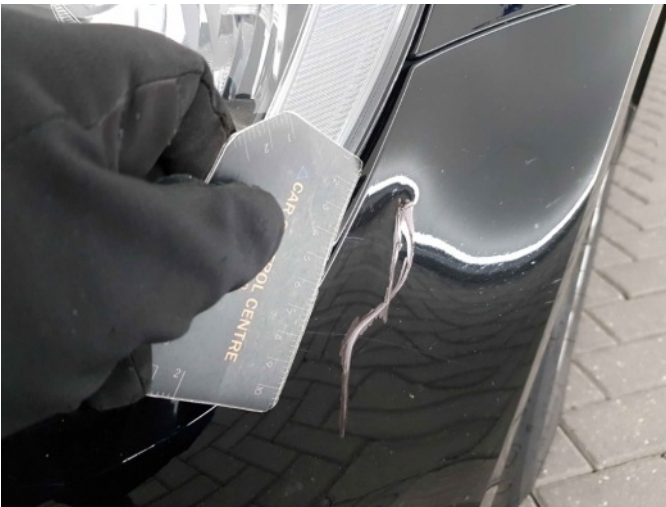
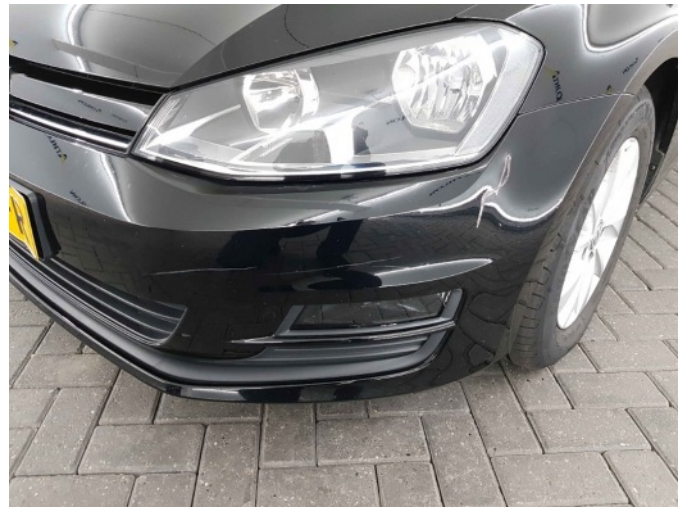
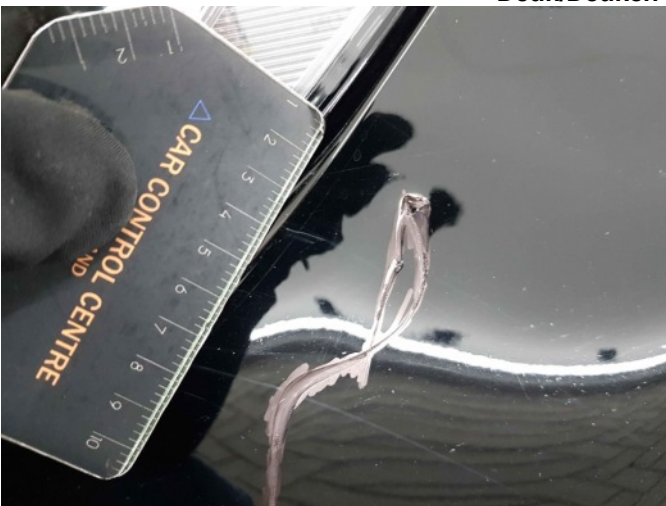
1. Voorbumper

Deuk/Deuken

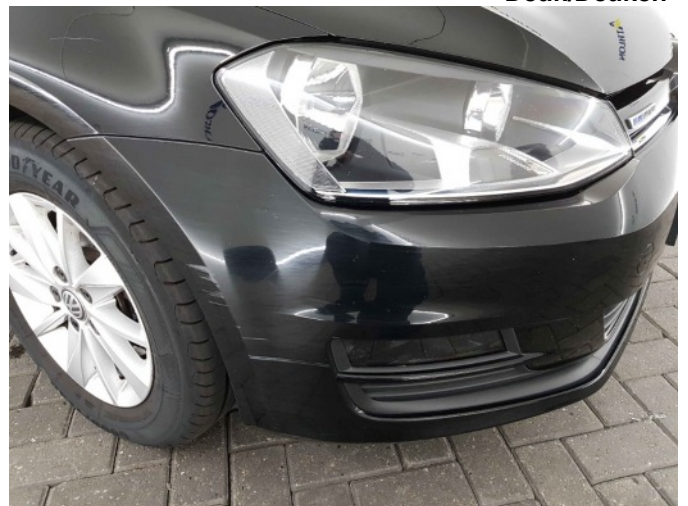
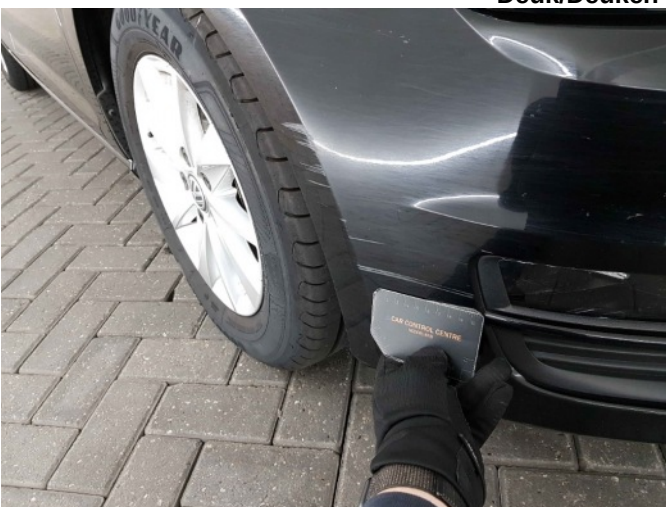
2. Voorbumper

Krassen

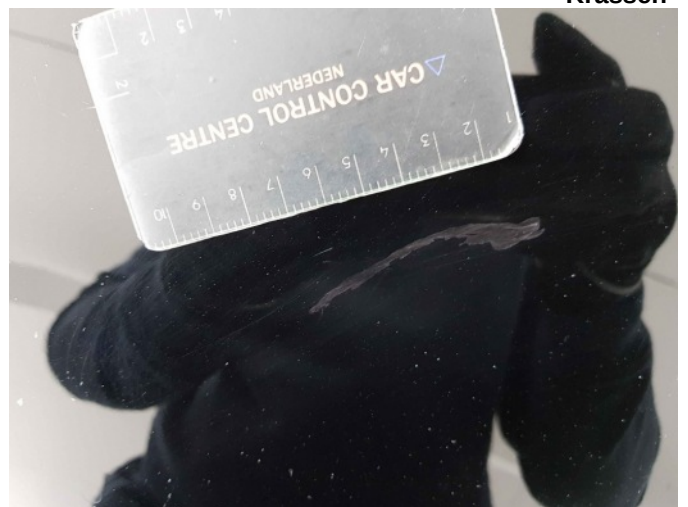
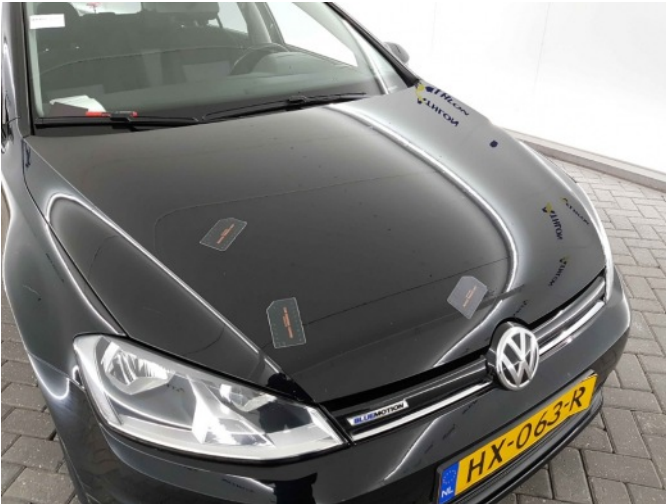
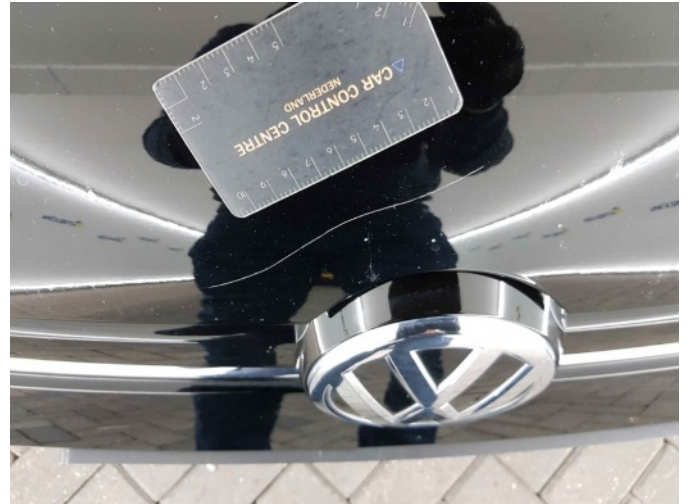
3. Motorkap

Krassen

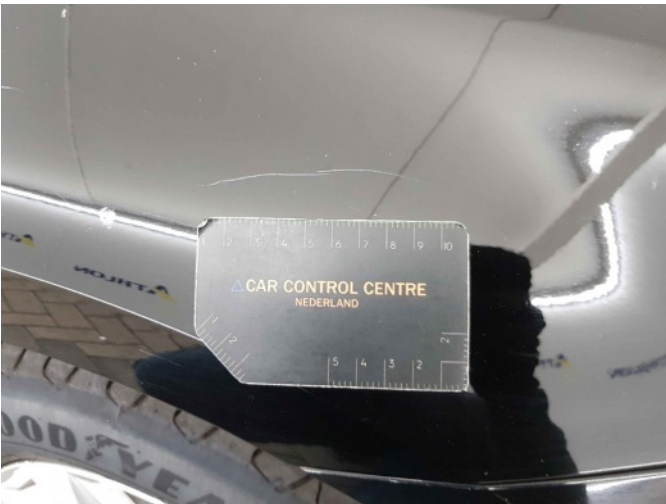
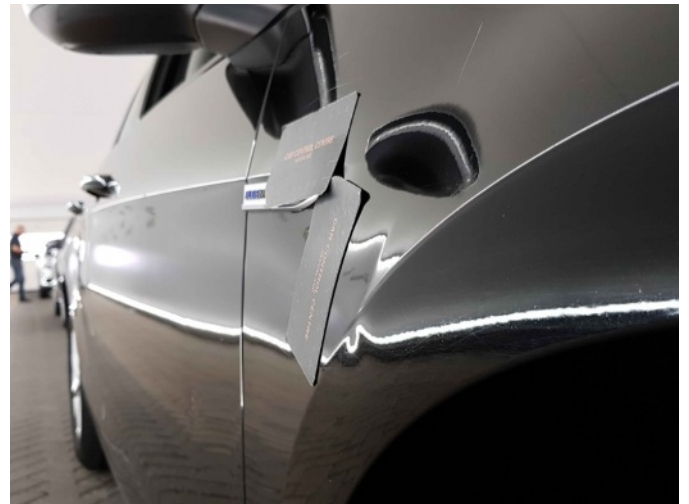
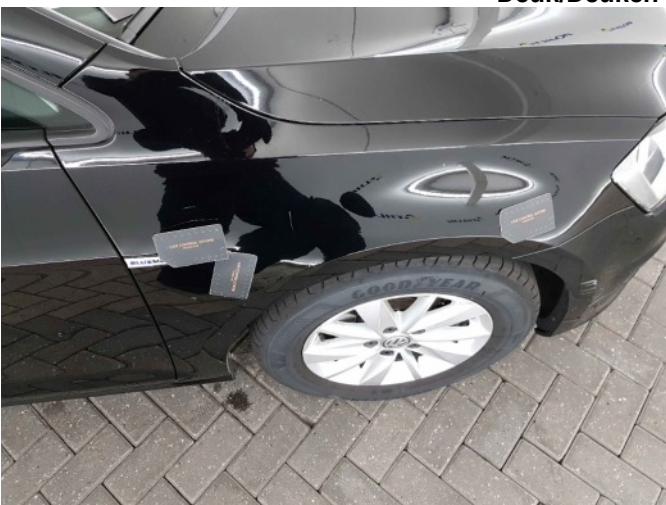
4. Spatbord voor- rechts

**Deuk/Deuken**

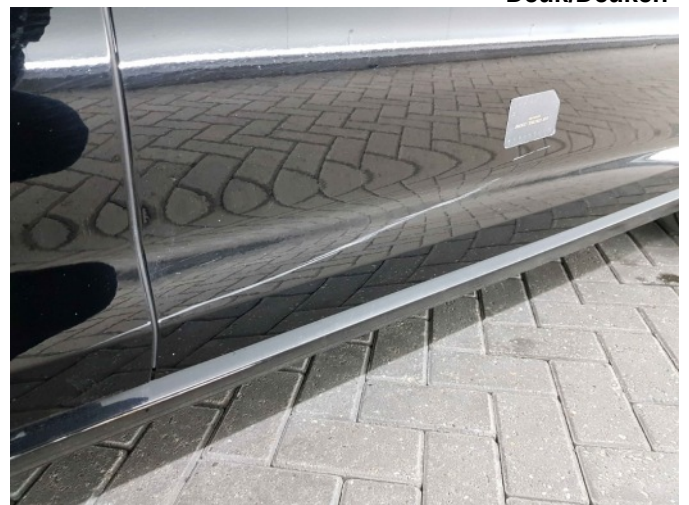
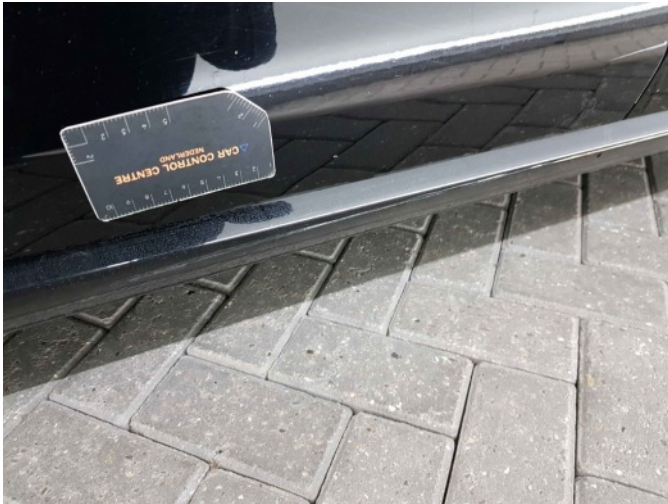
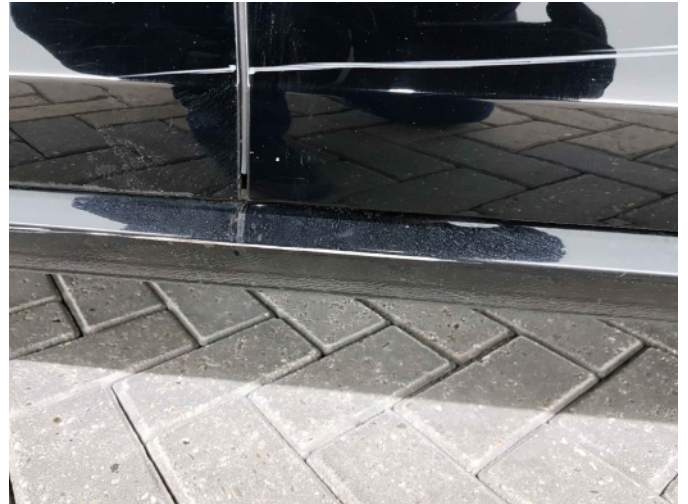
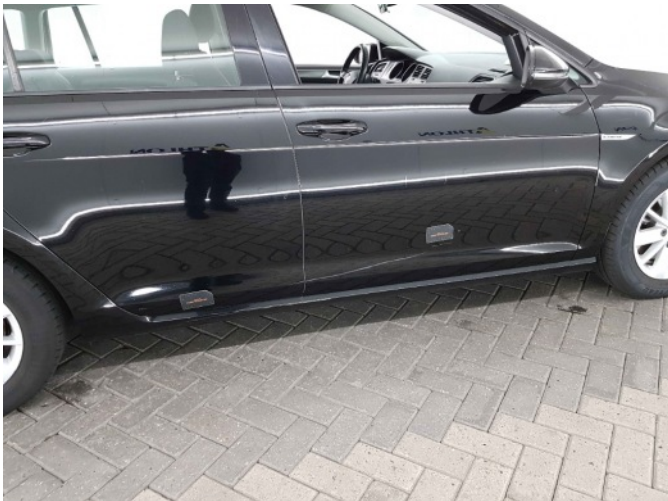
5. Portier voor - rechts

**Krassen**

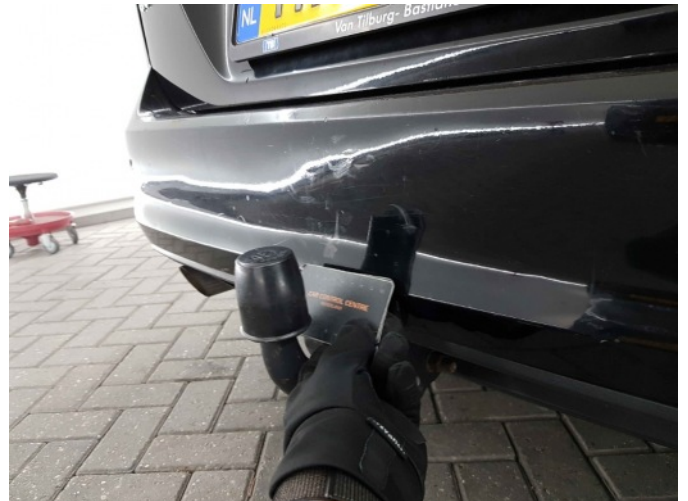
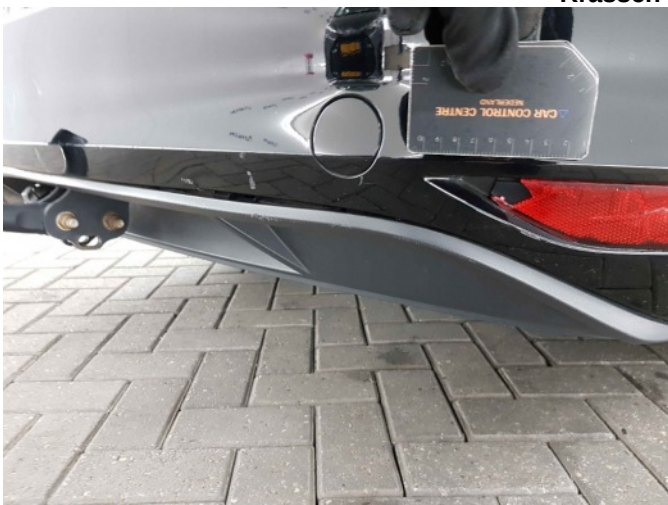
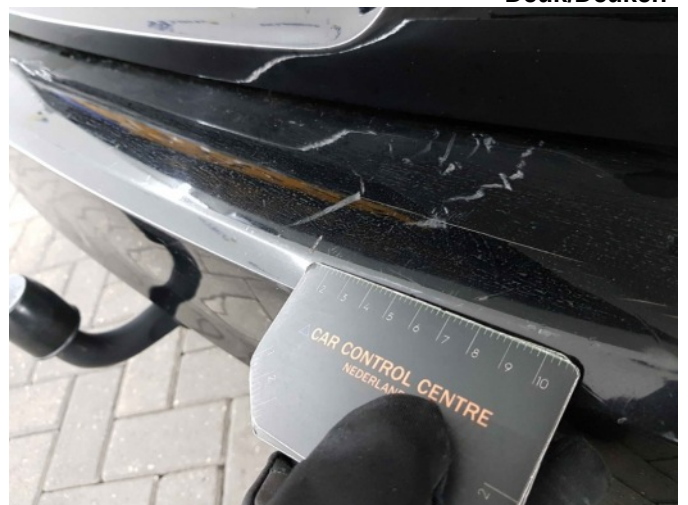
6. Achterbumper

**Deuk/Deuken**

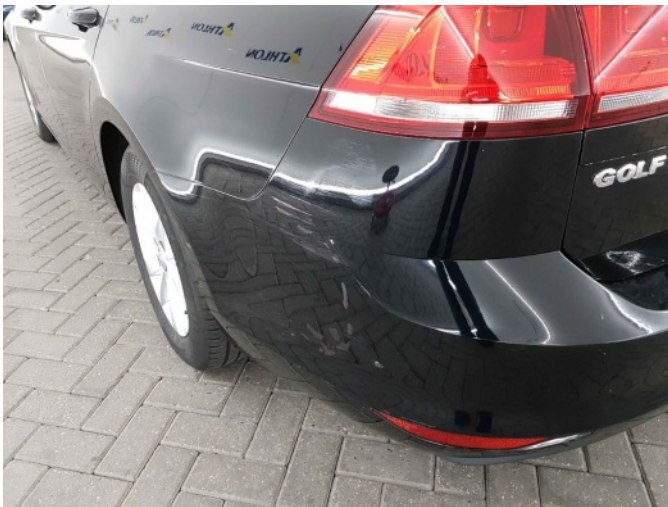
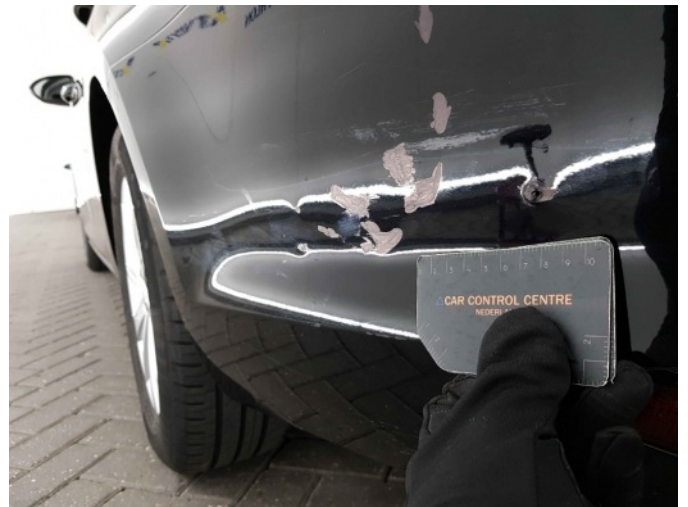
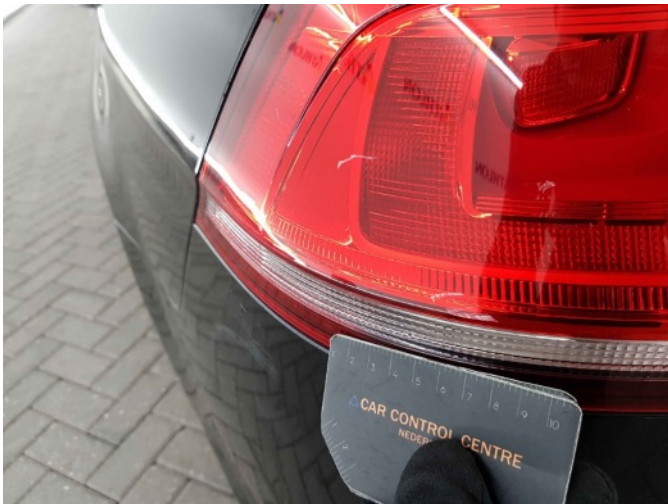
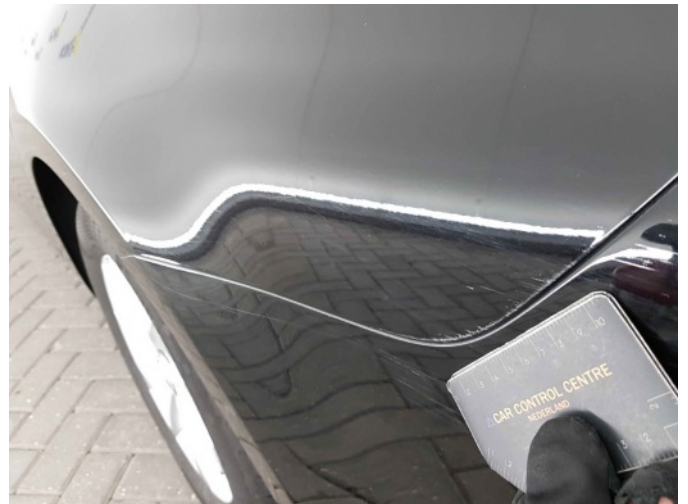
7. Achterbumper

Deuk/Deuken

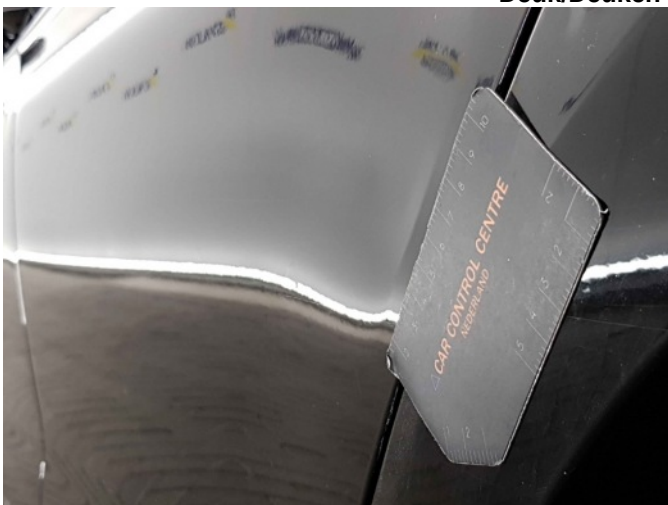
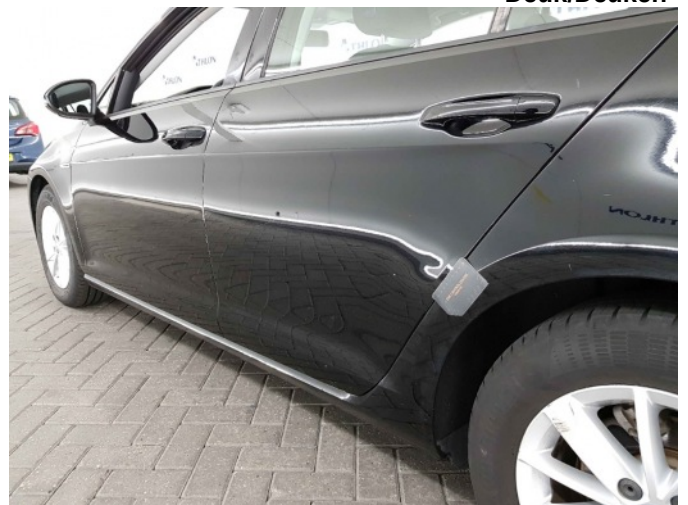
8. Portier achter - links

Deuk/Deuken

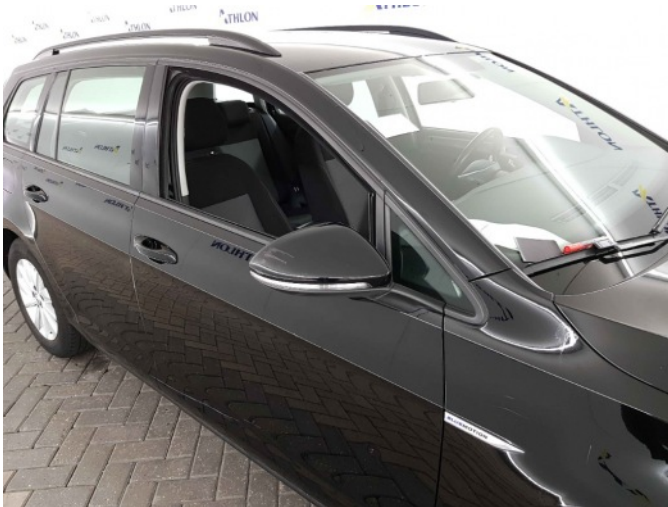
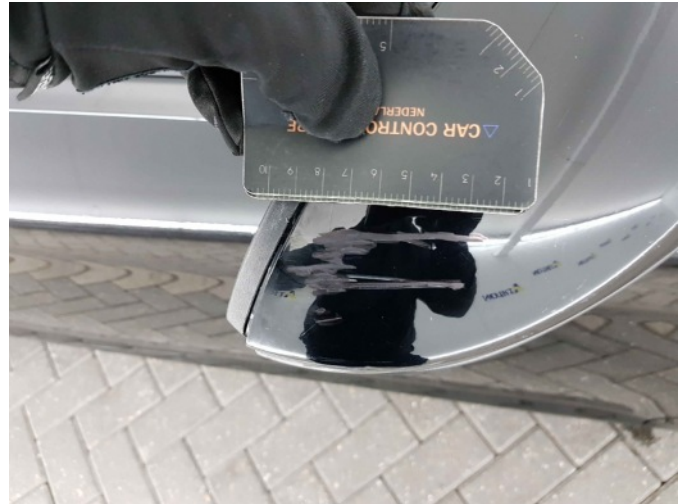
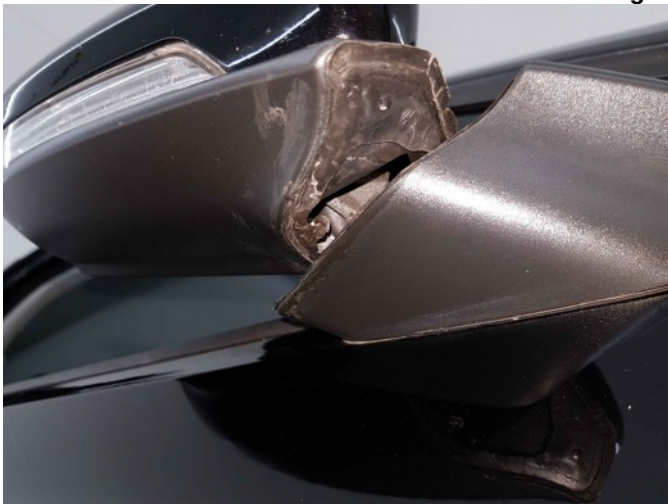
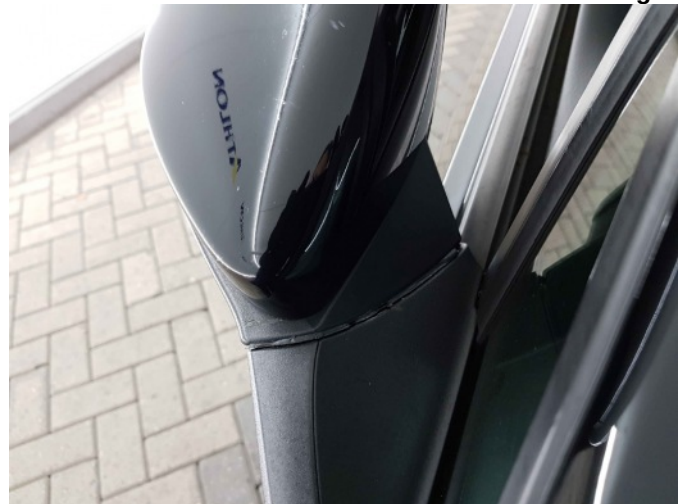
9. Spiegelbehuizing - rechts

**Beschadigd**

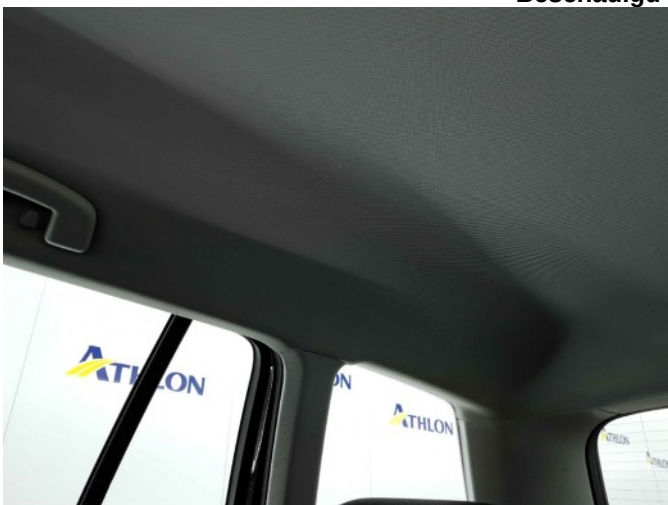
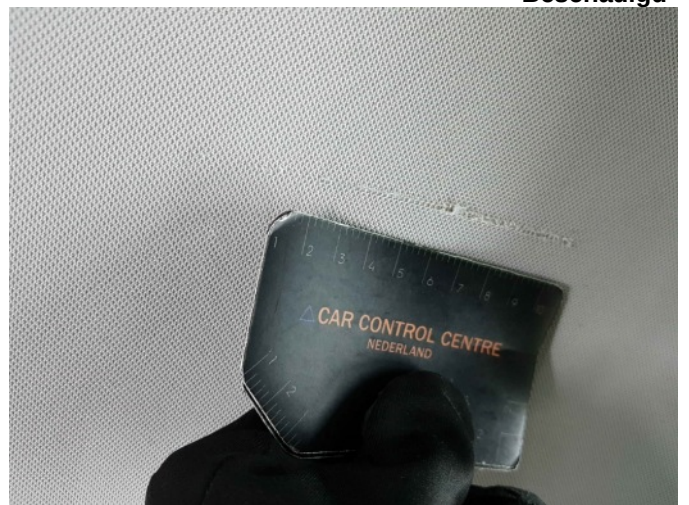
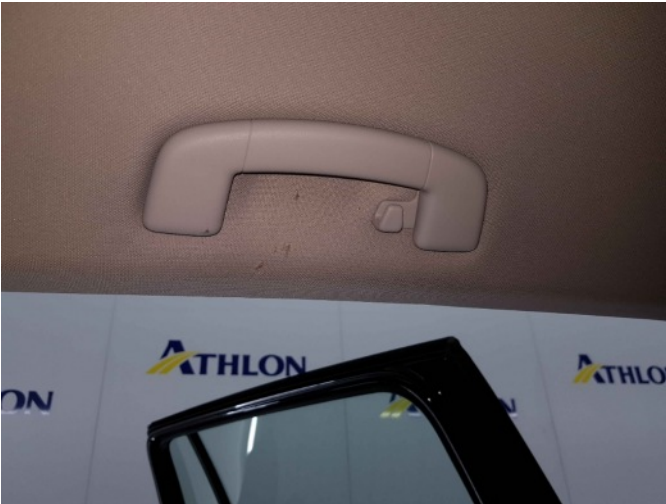
10. Hemelbekleding

**Breuk / barst / scheur**

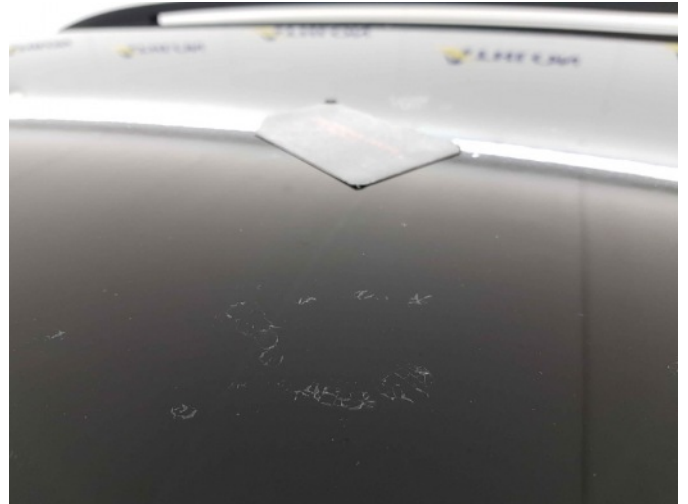
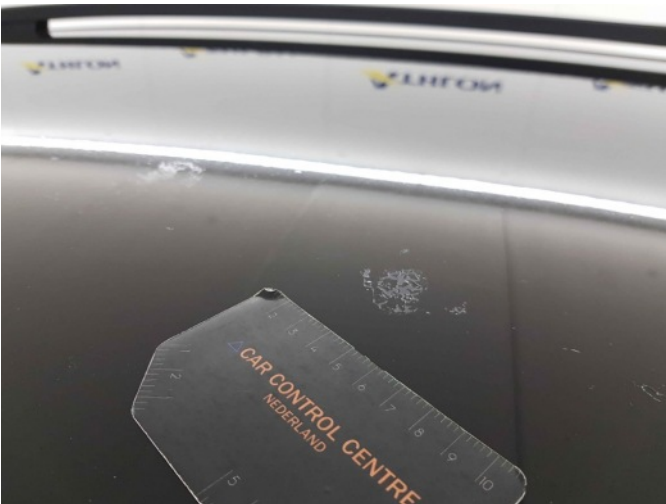
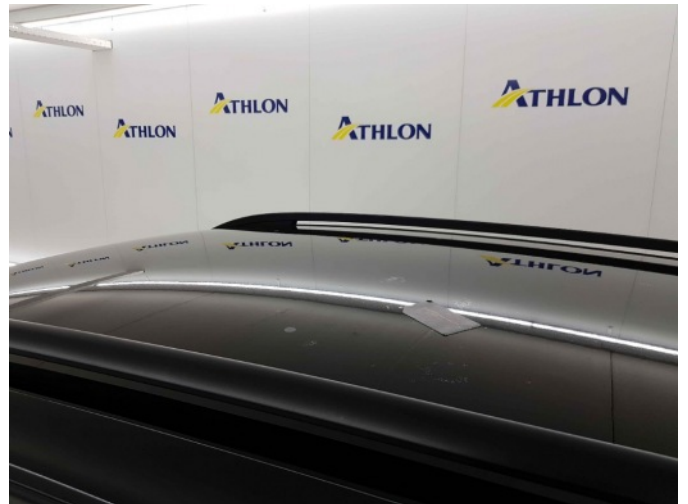
11. Ingevreten vogelpoep dak

**Krassen**

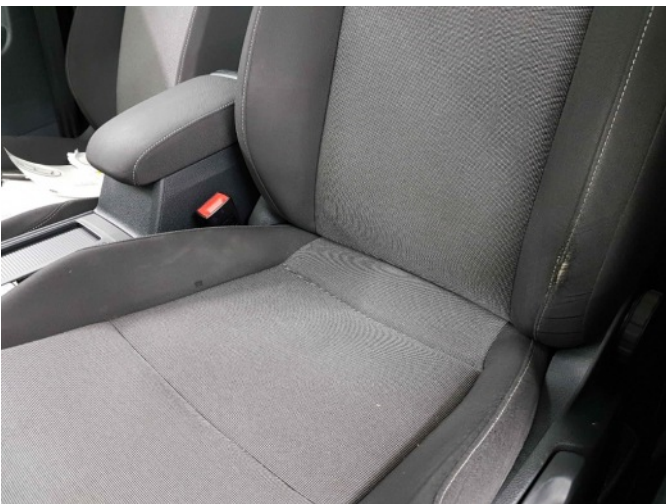
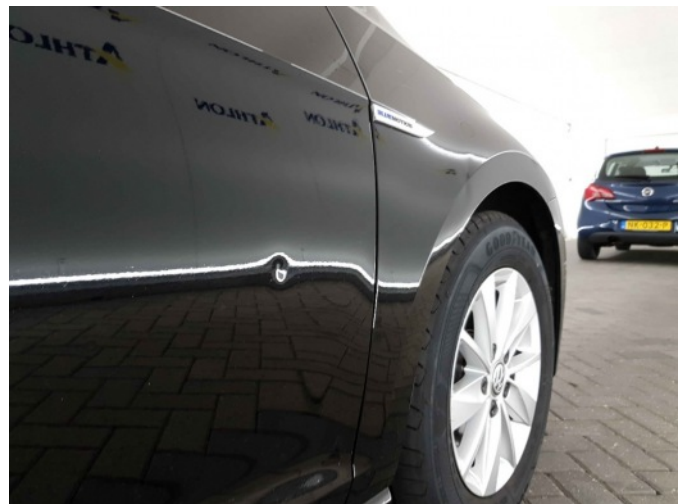
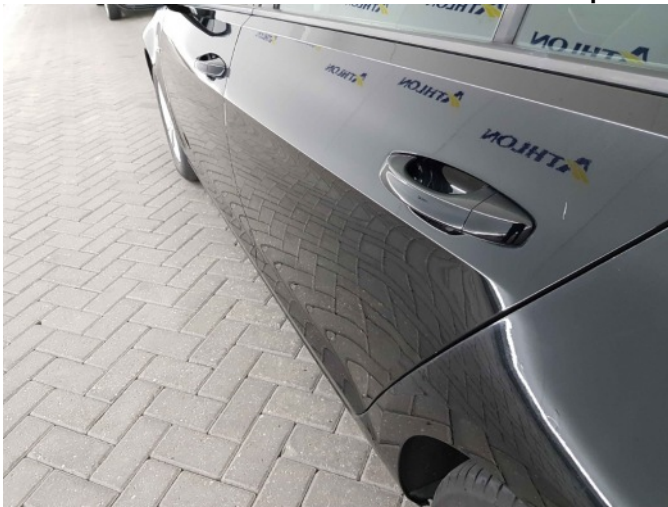
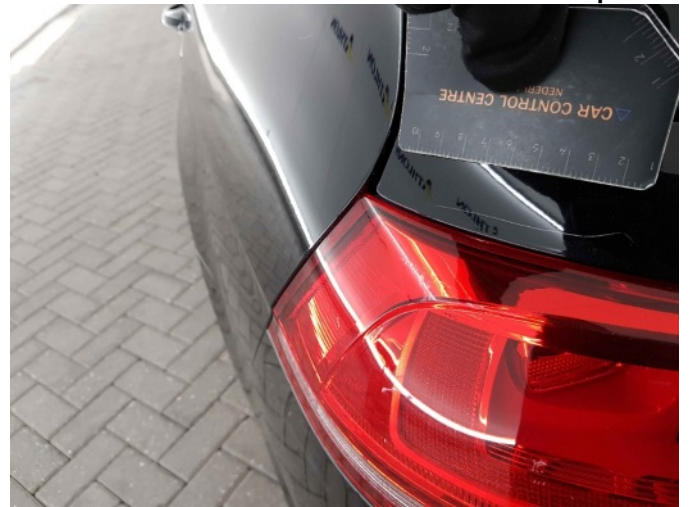
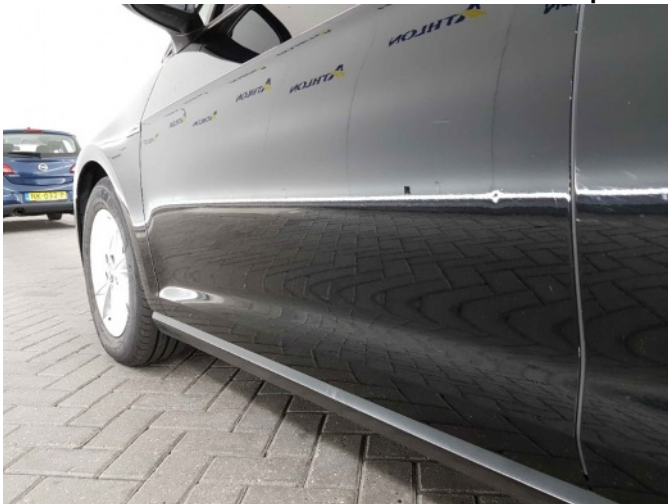
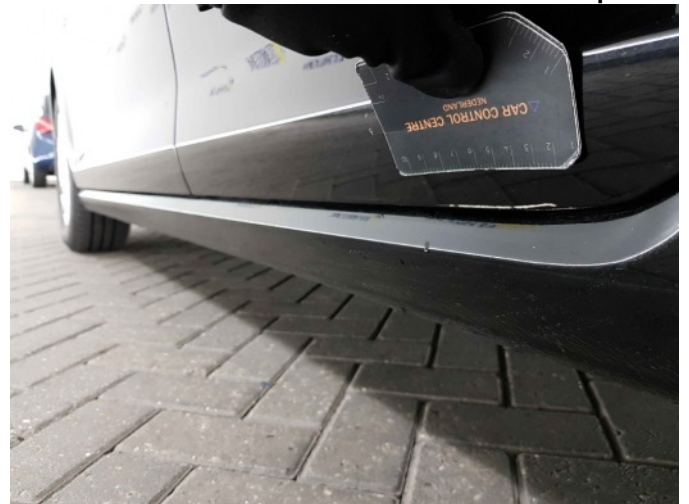
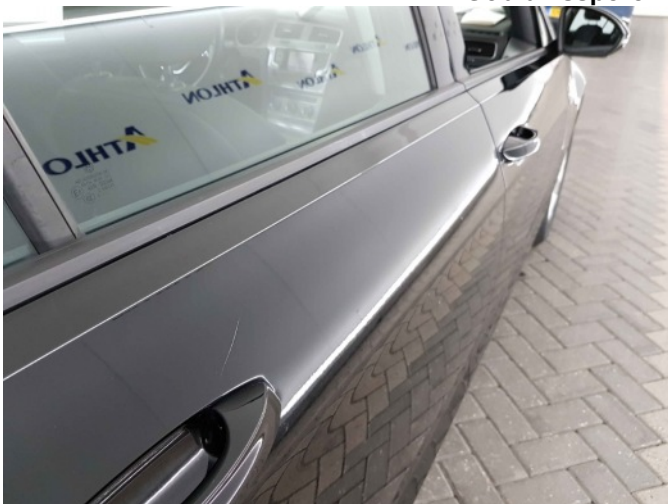
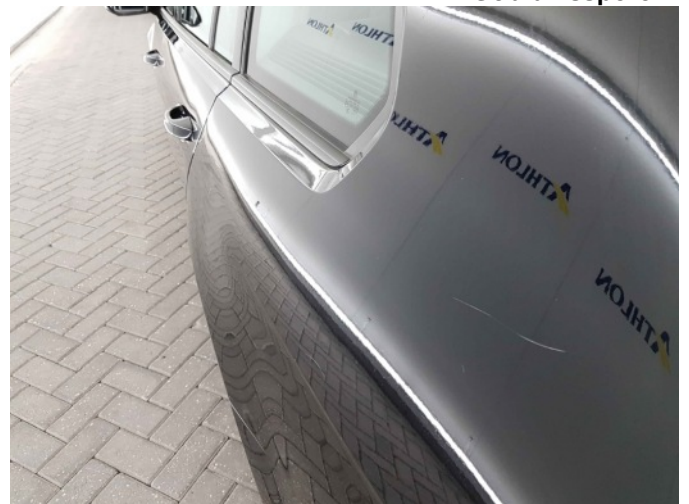
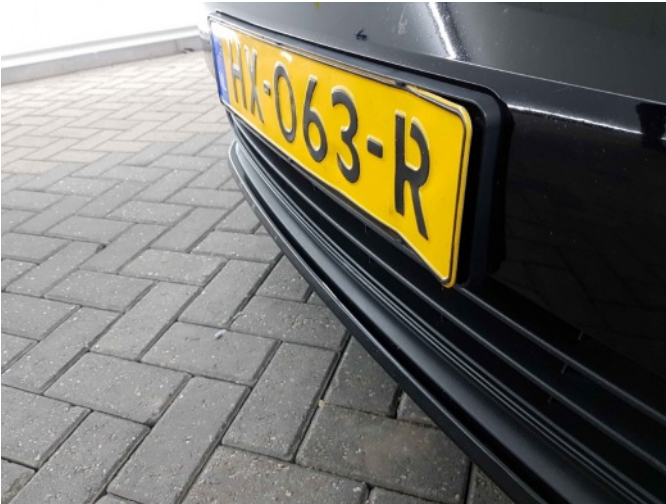
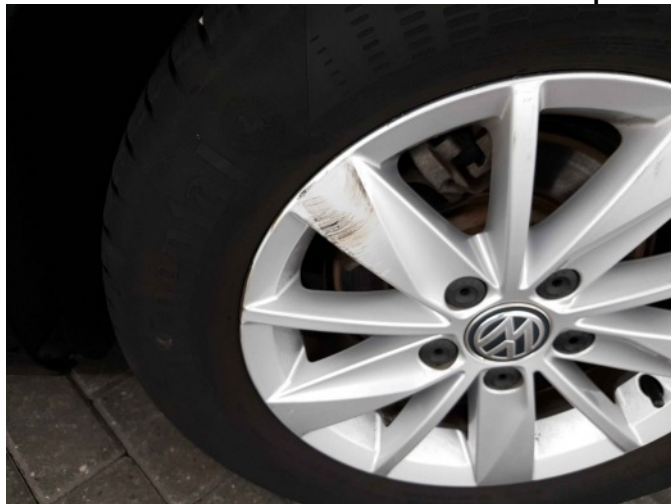
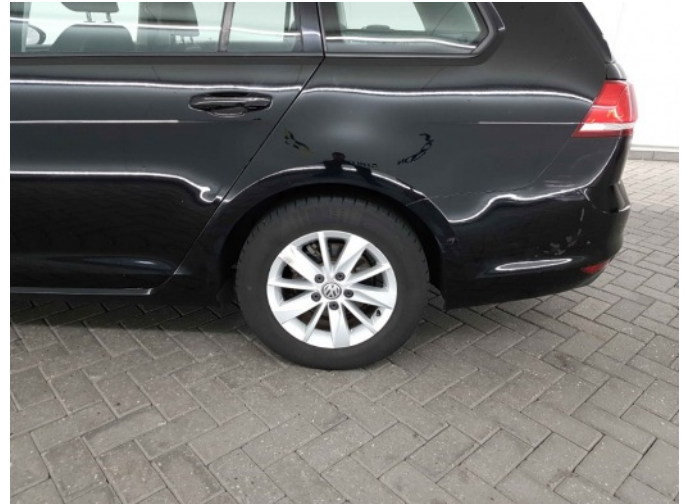
1. Diversen

Gebruikssporen
